Concentrico di Staffarda: Abbazia cistercense con tutte le sue pertinenze

**PROGETTO ESECUTIVO PER LAVORI DI RIQUALIFICAZIONE DELLA “MANICA DEI
RICOSTRUTTORI”: INTERVENTI STRUTTURALI (copertura e consolidamento
volte/solai) e MANUTENZIONE STRAORDINARIA COPERTURE**

RELAZIONE SPECIALISTICA

Documento DOC-GEN 02A

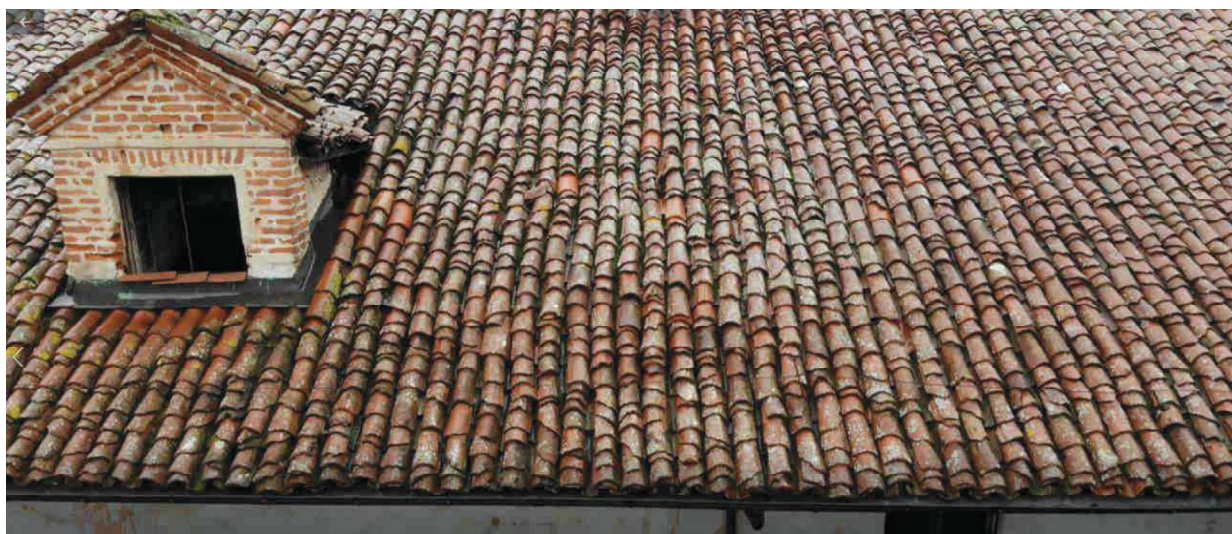
- manto di copertura datato: coppi scantonati e comunque non integri (si presume recuperati nel corso di precedenti interventi anche se non erano integri) sovrapposti alla meno peggio; faldaleria non efficace come tenuta all'acqua per piogge intense e in presenza di vento, grondaie in rame presenti ma con pendenze alterate a scapito della capacità di scarico;
a titolo di esempio vedere foto 2;

Foto 2 - tetto alloggi corpo fabbrica 6.

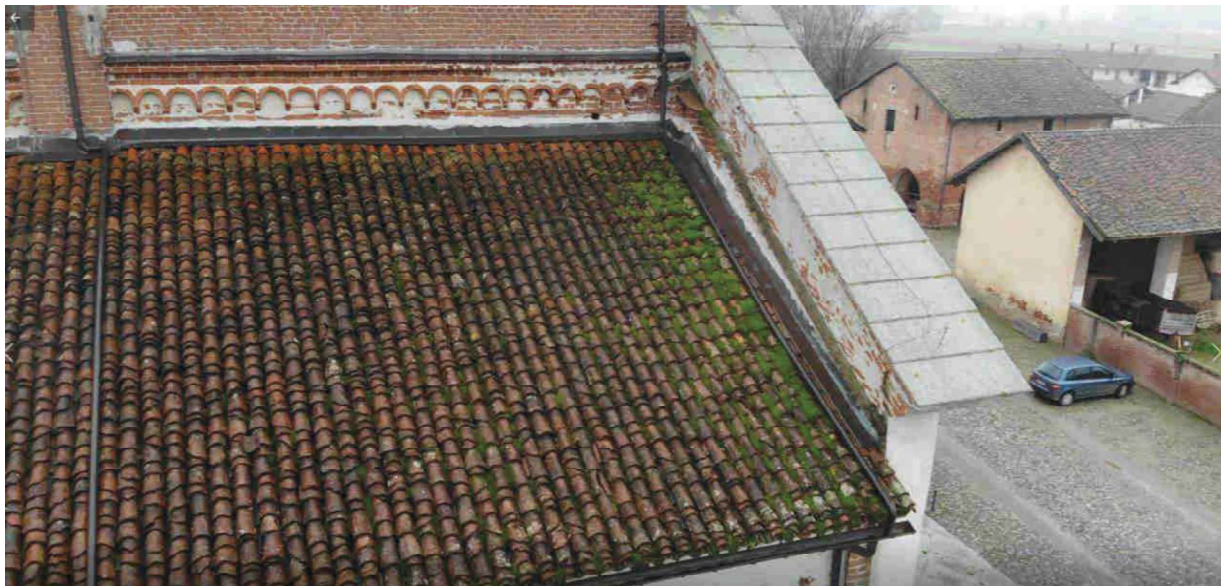
- manto di copertura in posizioni rivolte a mezzanotte intasato dalla muffa che ostruisce i coppi inferiori (coppi canale) per cui l'acqua di pioggia non arriva tutta alla grondaia ma si infila in parte tra i coppi danneggiando nel tempo l'orditura portante in legno sottostante e bagnando le volte; va rilevato che in occasione di precedenti interventi molti coppi degradati sono stati posati alla rinfusa in modo improvvido sulle volte sottostanti; a titolo di esempio vedere foto 3;

Foto 3 – tetto chiesa falda rivolta a mezzanotte a ridosso della facciata.

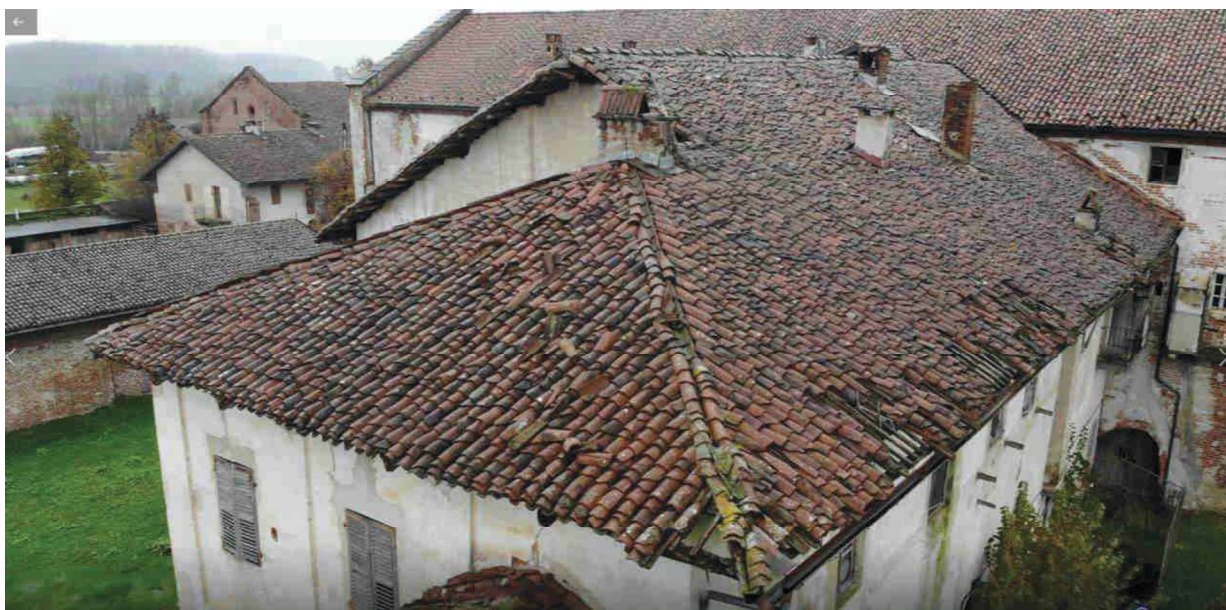
- manto copertura compromesso: molti coppi fuori sede o tratti mancanti perché caduti; orditura portante in legno degradata; grondaie ormai inefficaci per degrado e pendenze alterate, parte dei camini che hanno la parte sommitale mancante perché caduta o danneggiata creando un accesso privilegiato all'ingresso dell'acqua nel sottotetto; a titolo di esempio vedere foto 4;

Foto 4 – corpo di fabbrica 11; edificio dei “ricostruttori”.

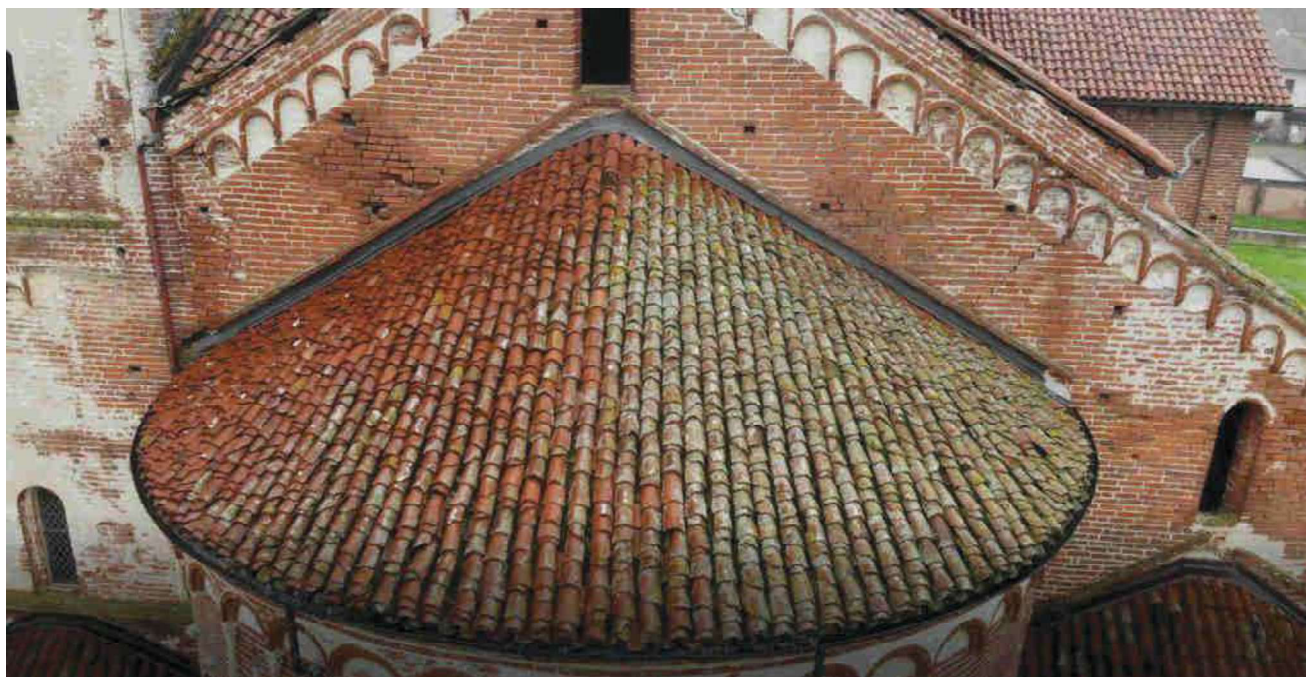
- va invece evidenziata la presenza di muffe tra i coppi, che ostacolano il corretto deflusso dell'acqua meteorica, sulle tre absidi e su porzioni della falda della navata laterale ricolta a mezzanotte all'ombra della facciata; andrebbe rimossa e per farlo la scelta razionale è il riposizionamento dei coppi; con piogge intense l'acqua può comunque entrare nel sottotetto, danneggiare l'orditura e le volte (vedere le tracce di infiltrazioni dall'interno della chiesa);

Foto 9 – dettaglio dell'abside della navata centrale; muffa tra i coppi sul lato di mezzanotte.

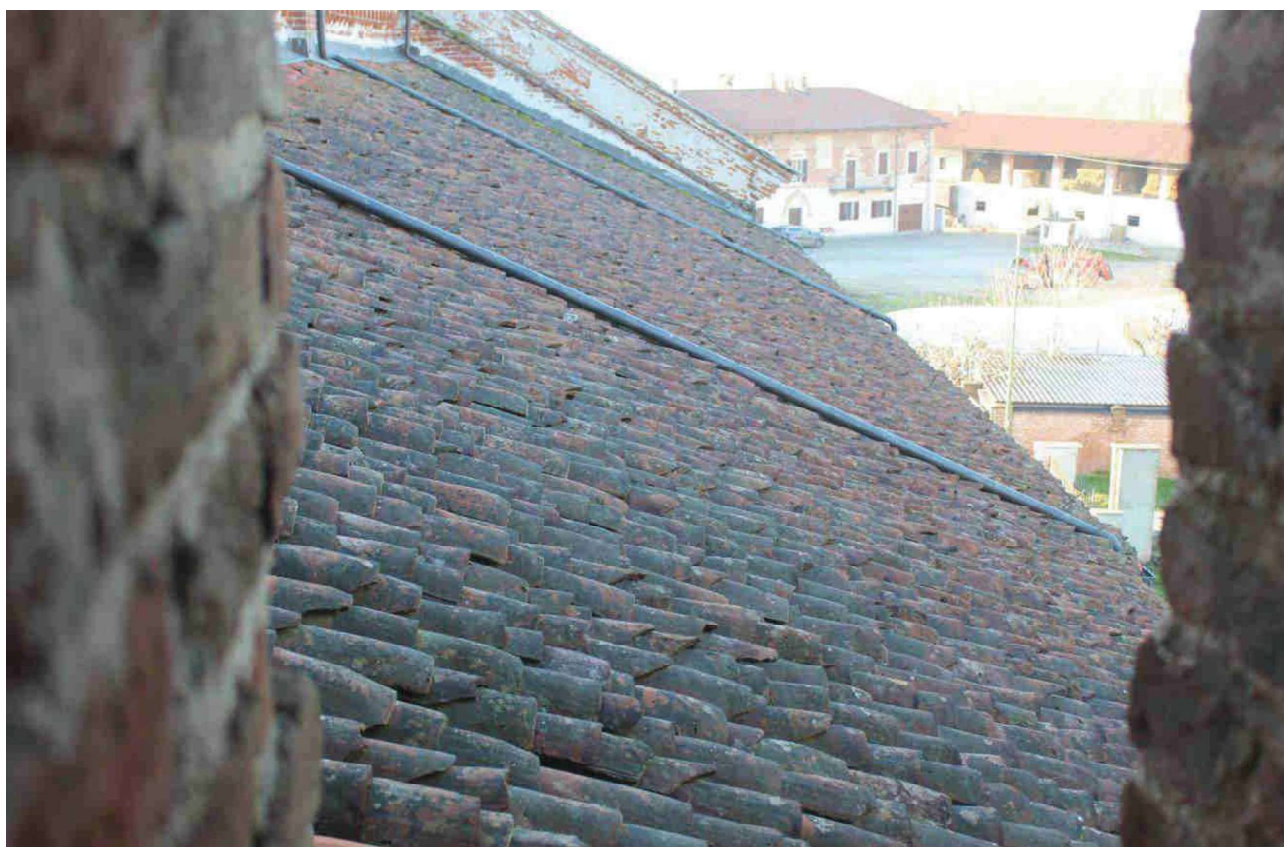
Foto 10 – vista sui tetti delle zone non riparate dopo il nubifragio del 2014.

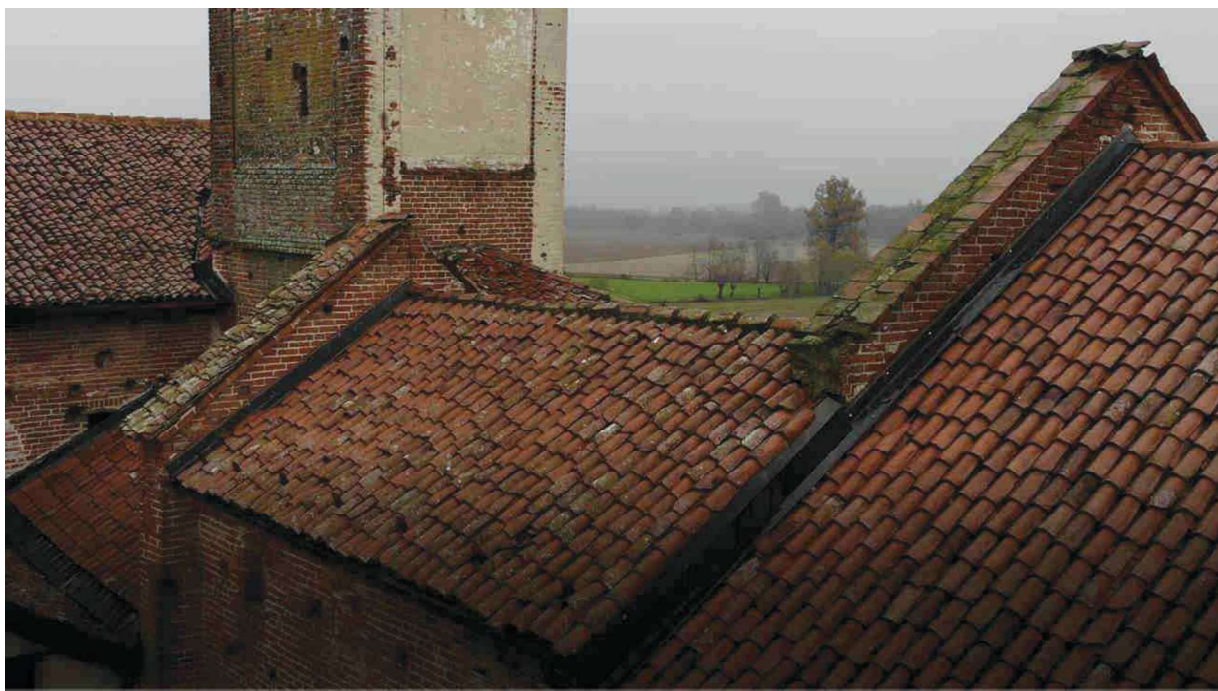
Foto 17 – viste da ponente del loggiato; coppi scivolati in gronda.

Si tratta di tetti sui quali prevedere a breve un intervento di manutenzione straordinaria della piccola orditura e del manto di copertura; tenere conto che benché le superfici non siano estese grava sugli oneri la difficoltà di arrivare in quota con ponteggi in ragione della presenza di altri edifici a quote inferiori su cui bisogna salire con i ponteggi;

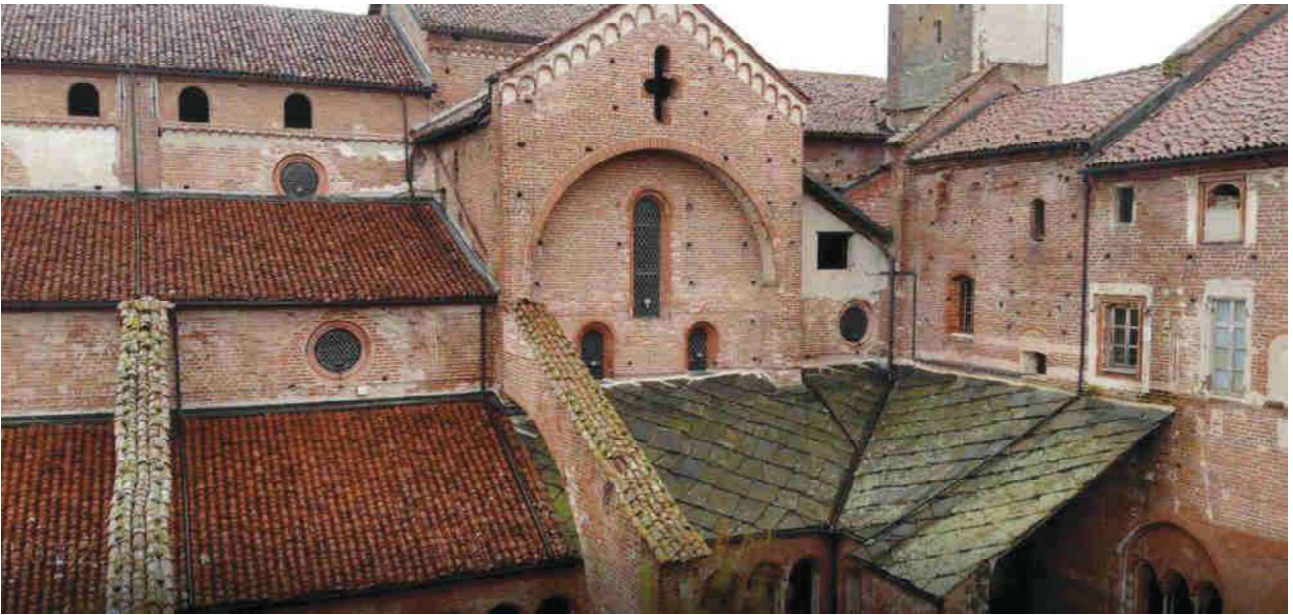
Foto 19 – vista del tetto del chiostro di mezzogiorno; in primo piano i due archi rampanti la cui risistemazione dei coppi è stata inserita nell'intervento di massima urgenza.

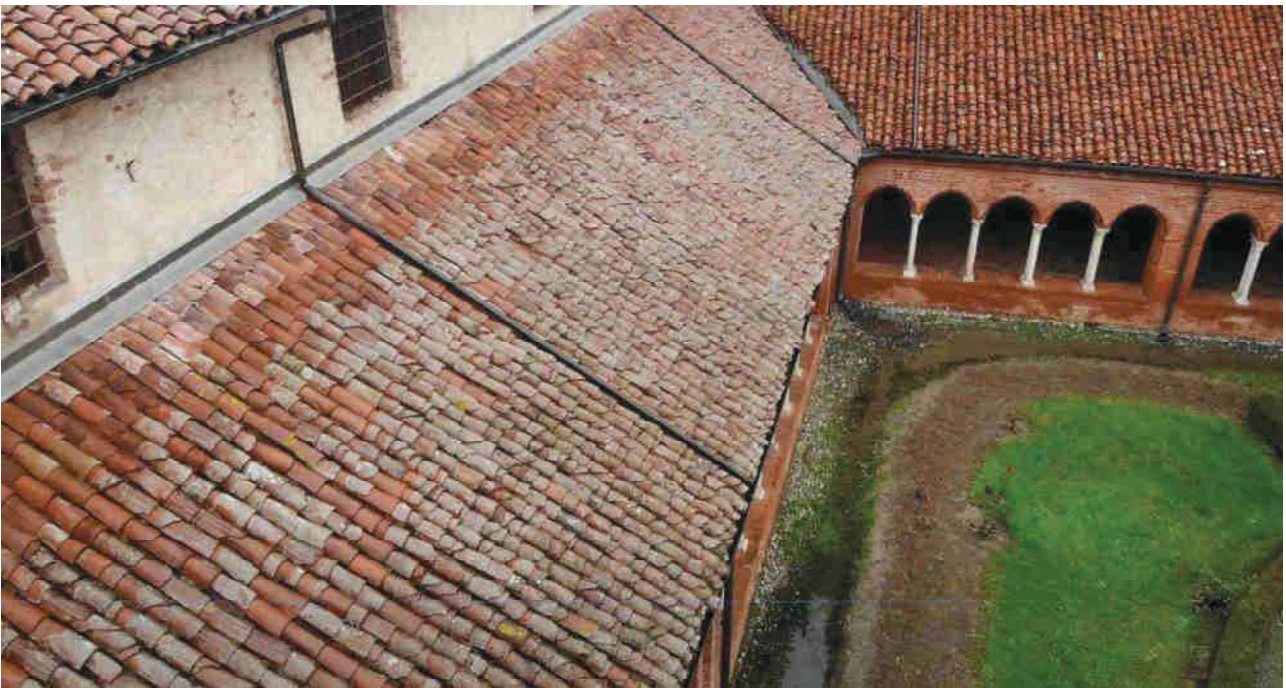
Foto 20 – tetto del chiostro di ponente; scivolamenti di coppi in gronda con affaccio sul giardino.

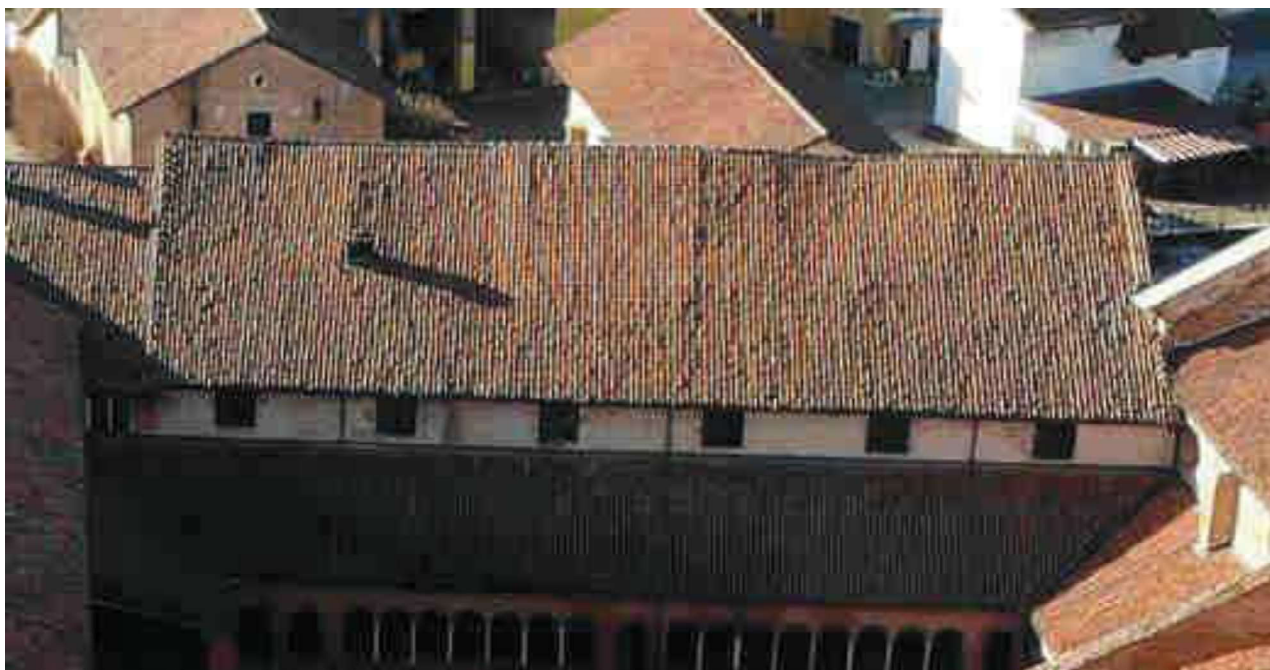
- edificio che affaccia sul piazzale aperto al pubblico e sul tetto del chiostro;
- l'esame della falda con luce radente ne evidenzia le ondulazioni come pure quelle del colmo e della grondaia lato piazzale, da collegare al degrado subito in tempi recenti dalle capriate; una è stata sostituita pochi anni or sono e l'altra è attualmente puntellata; le prime, a ridosso del muro di spina del corpo di fabbrica 6 posto in aggregato, sono inclinate rispetto alla verticale e il monaco tocca la catena; sono stati effettuati interventi tampone per eliminare le insidiose infiltrazioni d'acqua puntuali, ma è la falda nel suo insieme che necessiterebbe di un intervento di manutenzione straordinaria nel breve periodo;
vanno altresì tenuti sotto controllo gli scivolamenti dei coppi sulle gronde; dal lato chiostro la caduta danneggerebbe il manto di copertura sottostante, ma dal lato opposto il problema interessa il piazzale aperto al pubblico anche tenendo conto dell'accesso alla portineria e al bar che ha tavolini posizionati all'esterno.

Foto 22 – vista di insieme da levante; con luce radente l'ondulazione della falda indice del disagio dell'ordito sottostante è evidente.

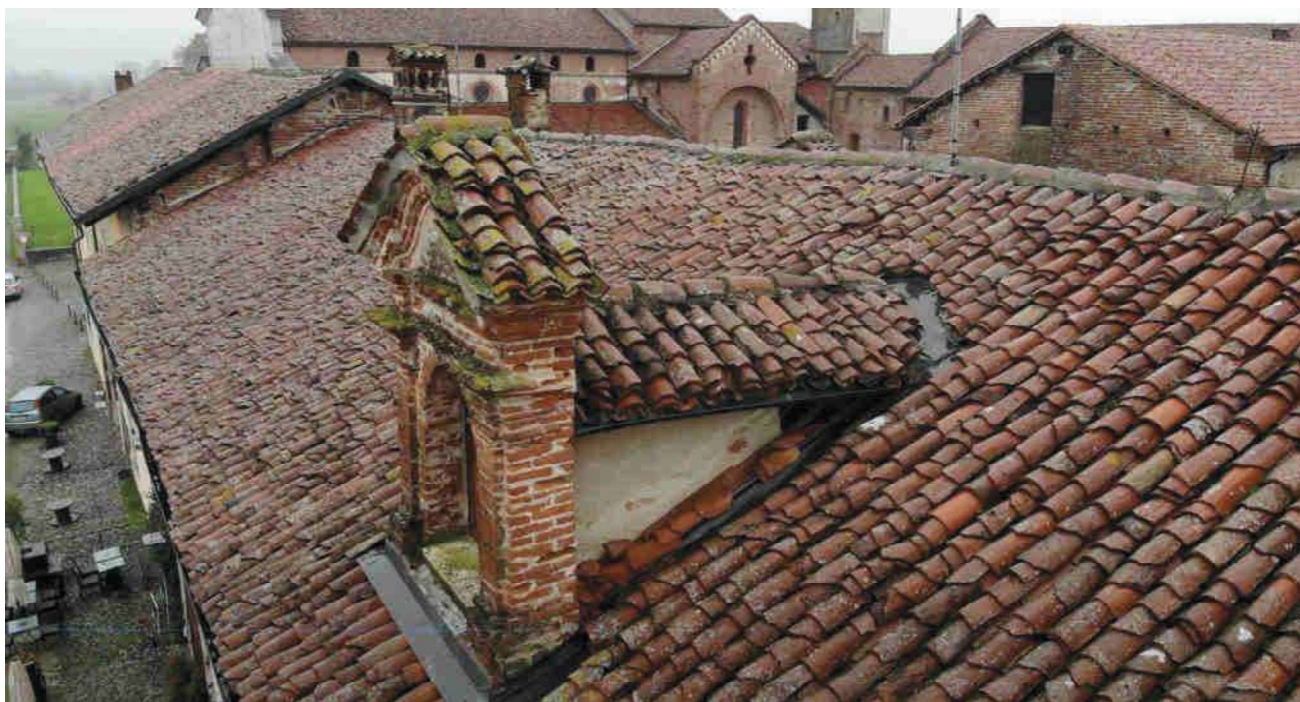
- pianta rettangolare con dimensione dei lati pari a 36,60x11,40 m circa; altezza 10,20 m circa;
- tetto a due falde con problematiche analoghe a prima descritte per il corpo di fabbrica 6 con l'aggiunta della presenza di numerosi abbaini e camini che nelle zone di raccordo denotano una faldaleria vulnerabile alle infiltrazioni di acqua e che necessitano di una verifica delle parti sommitali dilavate dall'acqua fattibile solo con cestello o ponteggio;

Foto 26 – dettaglio stato abbaini e camini.

- anche per questo edificio sarebbe necessario nel breve periodo la manutenzione straordinaria del tetto;
- in attesa vanno tenuti sotto controllo lo scivolamento dei coppi in gronda e lo stato di conservazione dei camini e degli abbaini; per questi ultimi è stata inserita la richiesta della chiusura del serramento ora privo di vetri con l'intervento di somma urgenza;

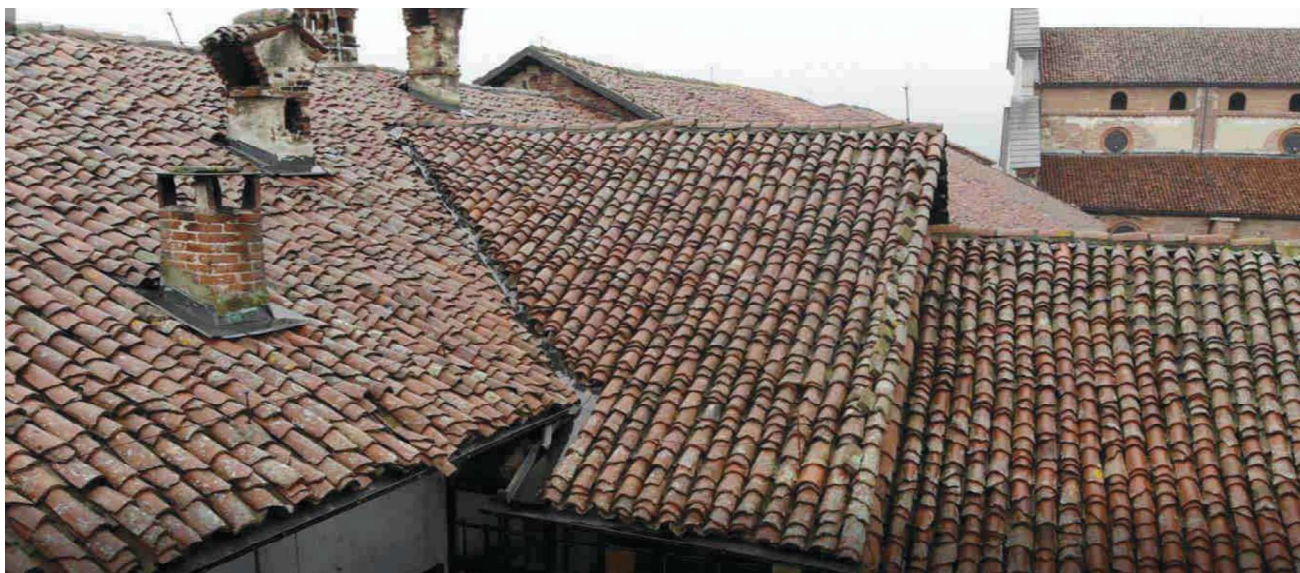
Foto 27 – dettaglio stato abbaini e camini.

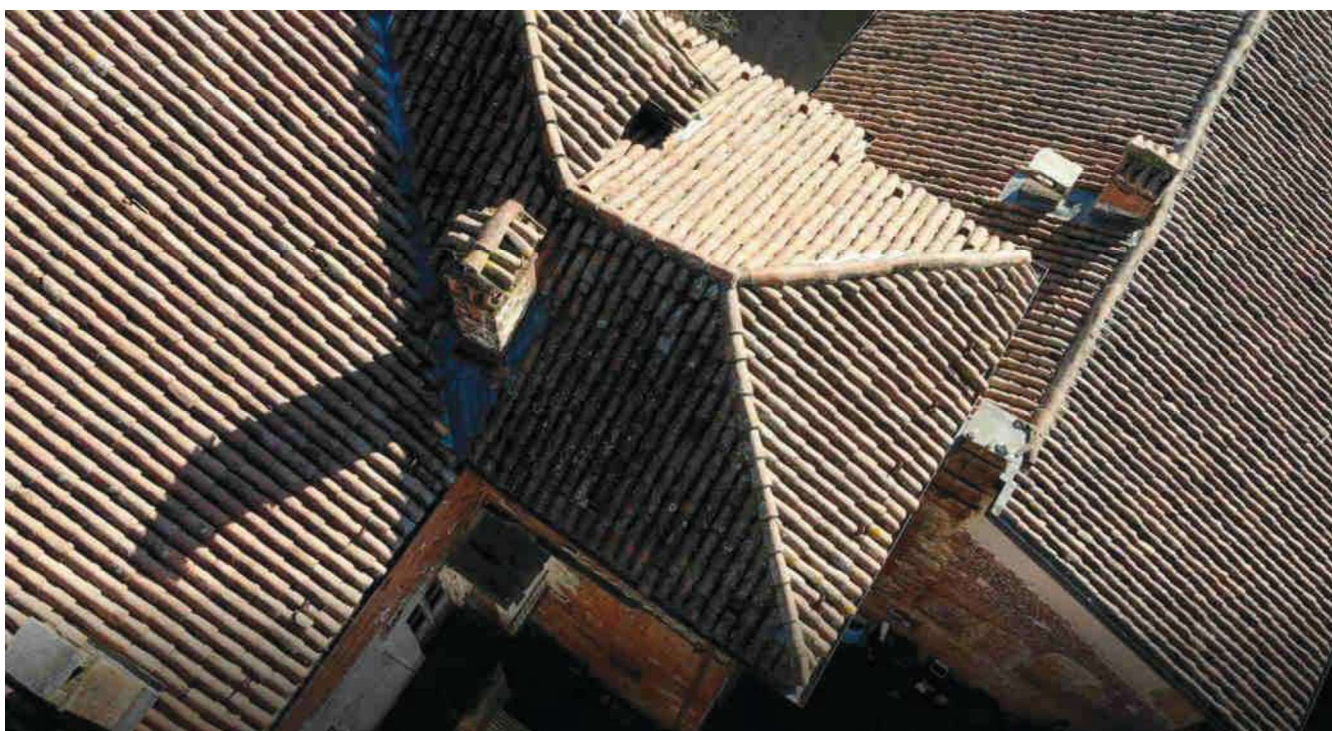
- orditura portante in legno massiccio ancora in buono stato a meno di pochi elementi a ridosso della facciata di mezzogiorno, comunque oggetto di un intervento di rinforzo;
manto di copertura datato con presenza di scivolamenti di coppi soprattutto nella falda di levante dove il problema interessa anche l'intorno dei camini; sono necessari interventi di contenimento delle infiltrazioni puntuali;
fa eccezione la zona dell'avancorpo dove presente una infiltrazione di acqua nella zona del compluvio a ridosso del camino e si vedono scivolamenti di coppi in gronda, questa zona affaccia sul pollaio recintato del ristorante;

Foto 35- viste sull'avancorpo; pronunciata infiltrazione d'acqua in corrispondenza del compluvio, coppi scivolati; sulla verticale a terra piccolo pollaio recintato del ristorante.

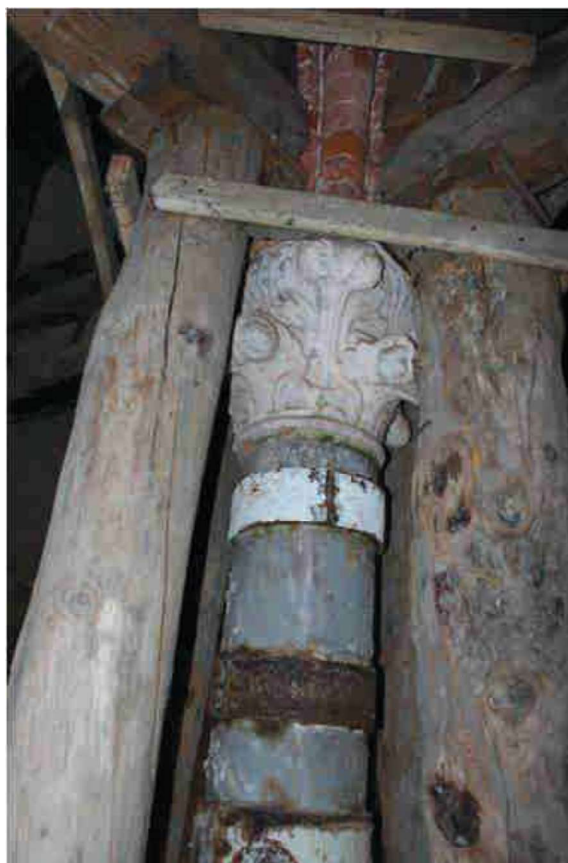
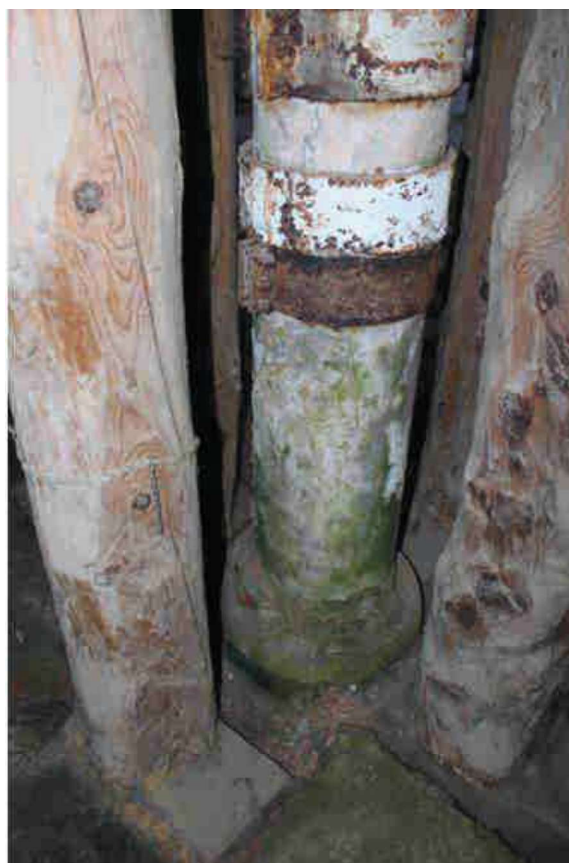
Le centine in legno sono state posizionate in via cautelativa negli anni settanta, a tutela dal degrado in atto di due dei quattro pilastri interni, in parallelo con le cerchiature metalliche dei medesimi; a oggi sono allentate rispetto agli archi ribassati che puntellano e in parte sono fuori piombo, il che ne riduce/vanifica il contributo nella ipotesi dovessero effettivamente puntellare la struttura.

Foto 39 – stato di degrado dei pilastri e delle protesi/cerchiature metalliche aggiunte.

Per quanto attiene ai danni alle strutture murarie, essenzialmente la facciata di mezzogiorno del fabbricato laboratorio - celle dei monaci e la sala del capitolo, quand'anco si tratti di lesioni che datano da tempo è opportuno il monitoraggio strutturale per escludere ulteriori evoluzioni in attesa di interventi statici importanti.

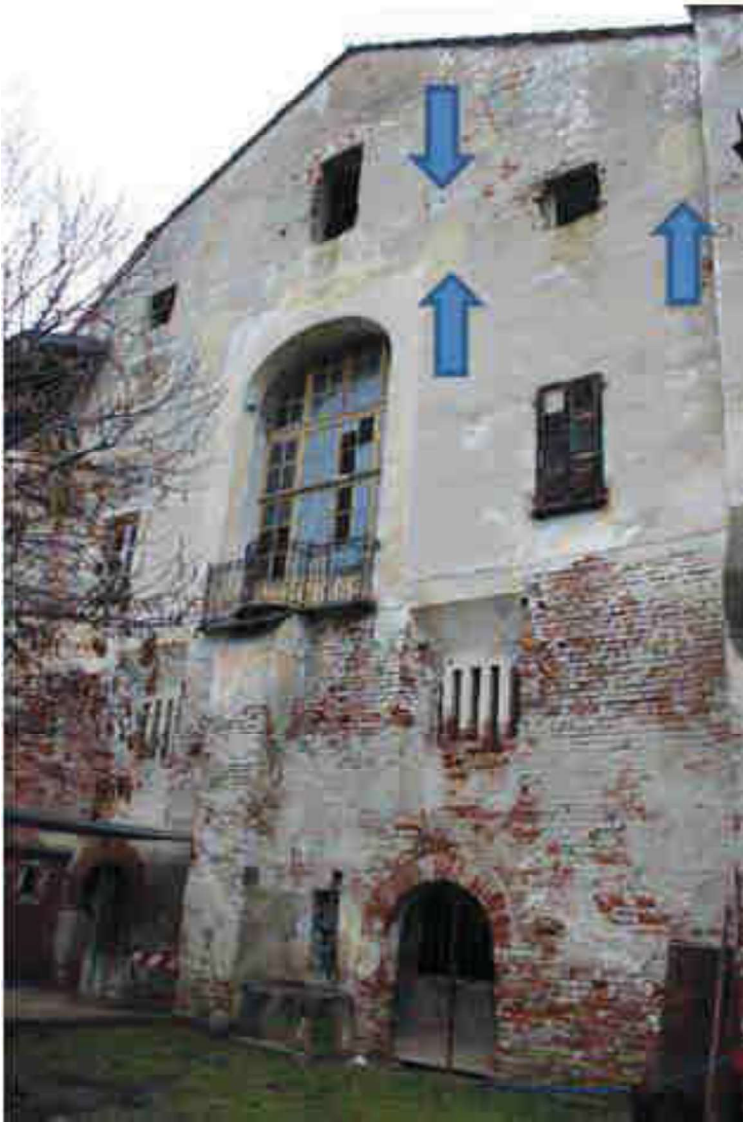
Quanto di seguito illustrato dalle fotografie e dai brevi commenti in calce evidenzia le carenze dei collegamenti tra i muri portanti; qualunque intervento strutturale a venire sia per obbligo normativo che per oggettiva necessità, dovrà dare risposte in tal senso tendendo verso il comportamento scatolare dell'edificio che rappresenta il livello ottimale del comportamento sismico ottenibile con incatenamenti e cordolature preferibilmente reversibili.

Foto 41 – corpo di fabbrica 1 testata rivolta a mezzogiorno; le frecce indicano le posizioni dei capochiave sotto traccia corrispondenti ai tiranti metallici disposti su due livelli e aggiunti a presidio del potenziale ribaltamento della facciata; sono riportati i riferimenti per il lato di sinistra; allo stesso modo ne sono presenti altrettanti sulla destra in posizione simmetrica rispetto al colmo.

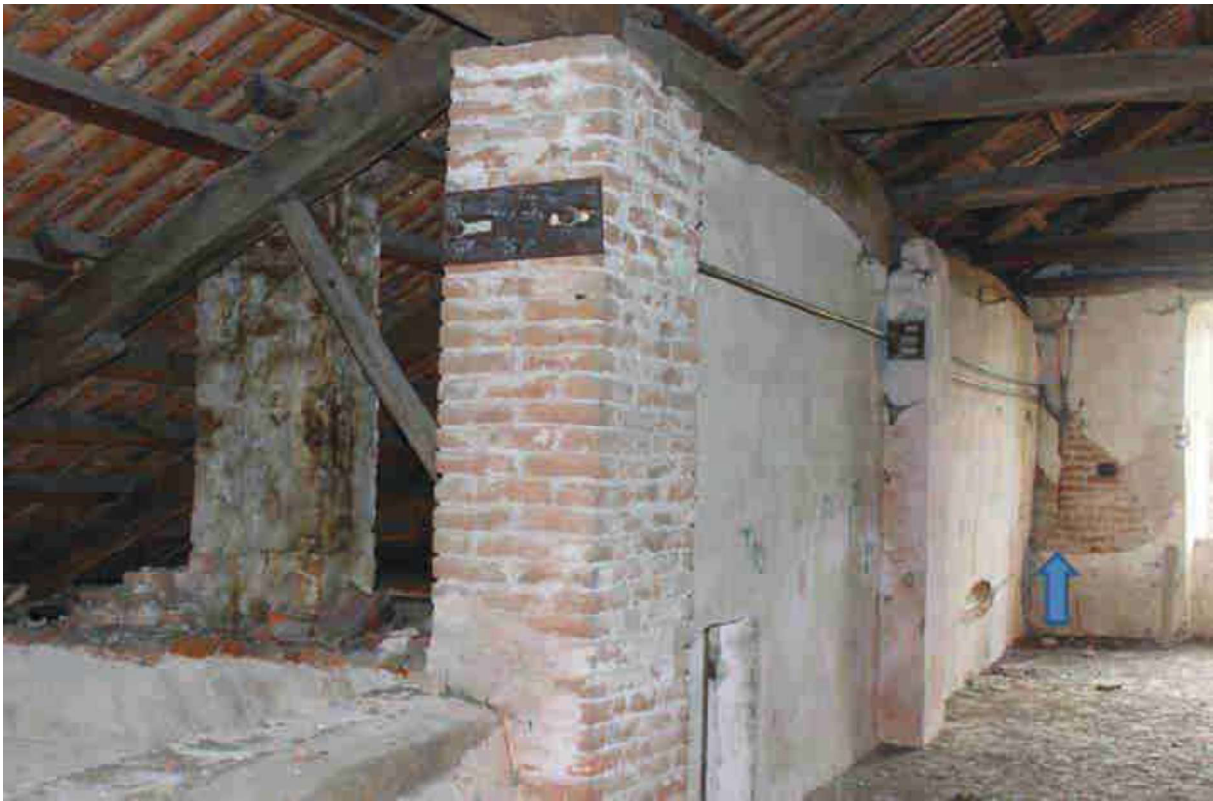
Foto 42 – timpano della facciata rivolta a mezzogiorno visto dall'interno; la freccia evidenzia la discontinuità del paramento murario di cui alla fessurazione esterna; sono visibili il sistema di tiranti metallici aggiunto e meglio illustrato come posizione dallo schema a seguire.

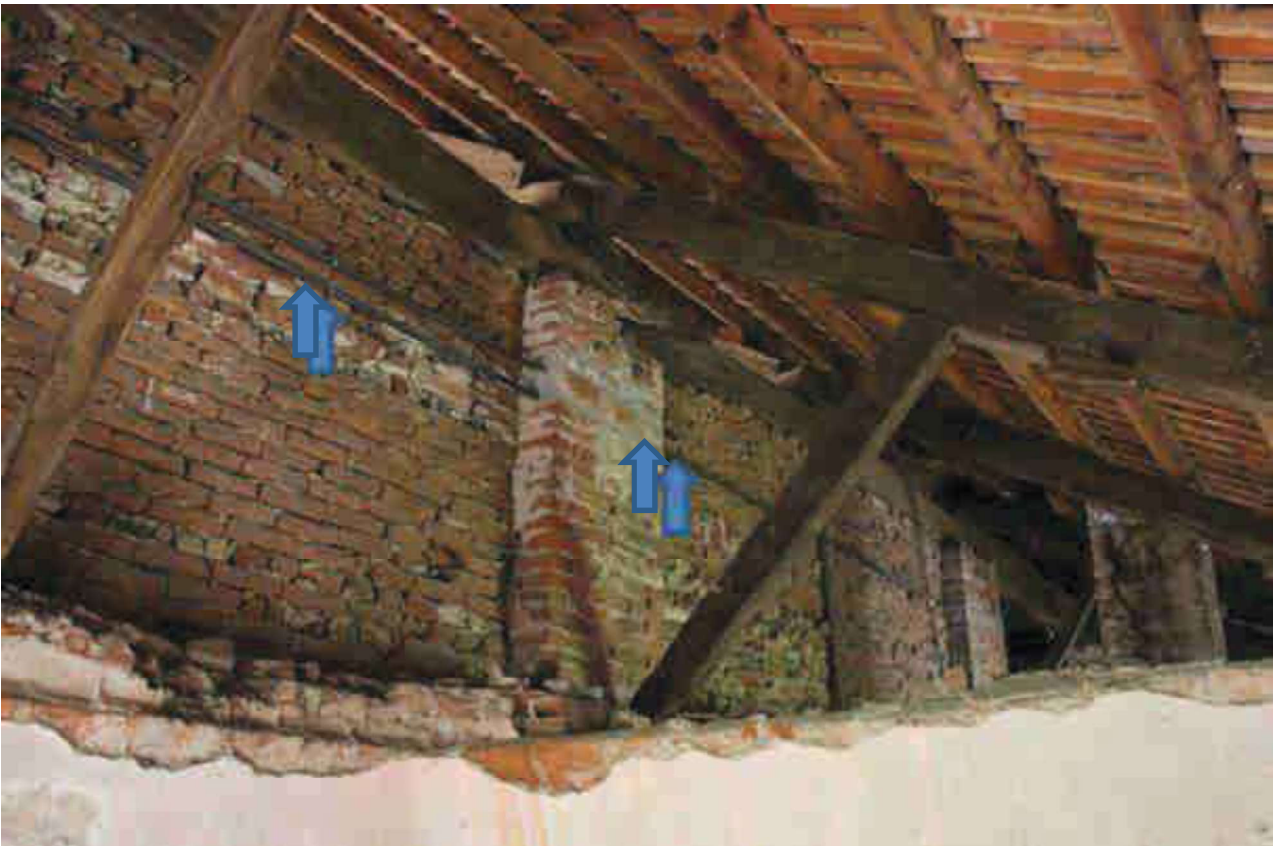
Foto 43 – tiranti metallici al livello superiore estesi in lunghezza su due campate e su entrambe le facce della parete; nella prima campate tirante raddoppiato; muro interno di levante.

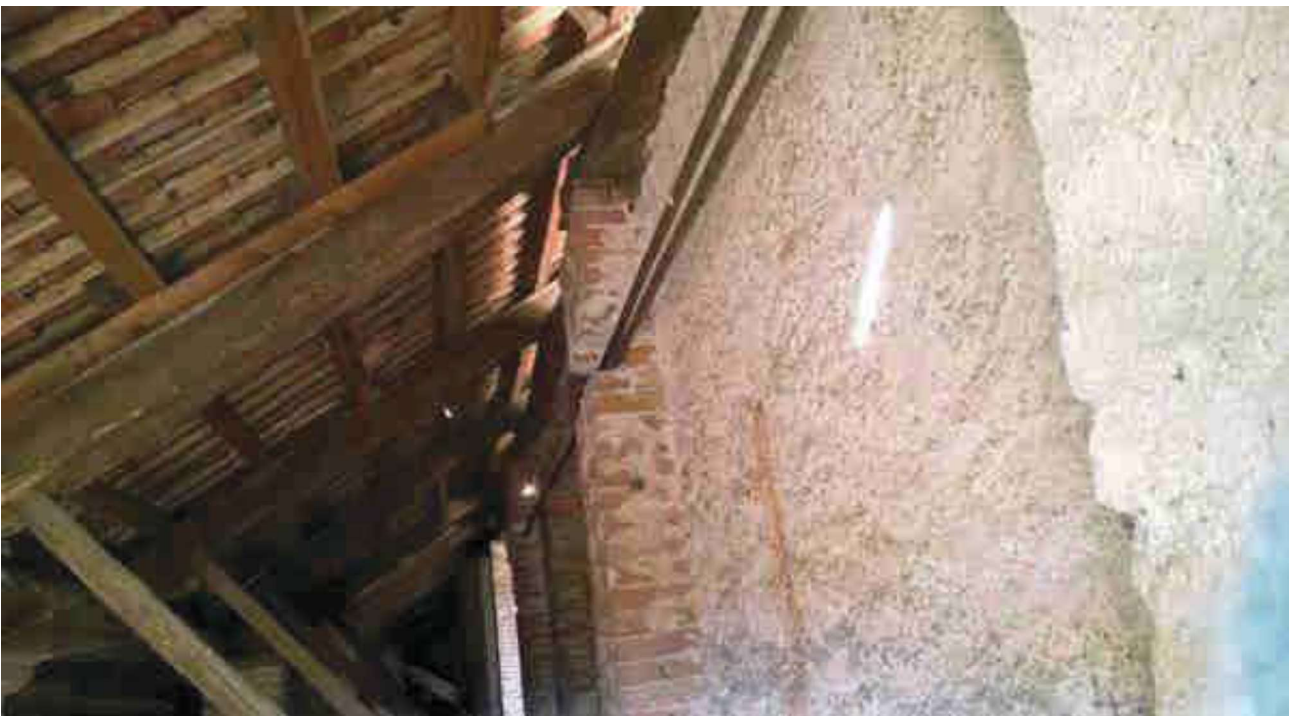
Foto 44 - tiranti metallici al livello superiore estesi in lunghezza su due campate e su entrambe le facce della parete; nella prima campate tirante raddoppiato; muro interno di ponente.

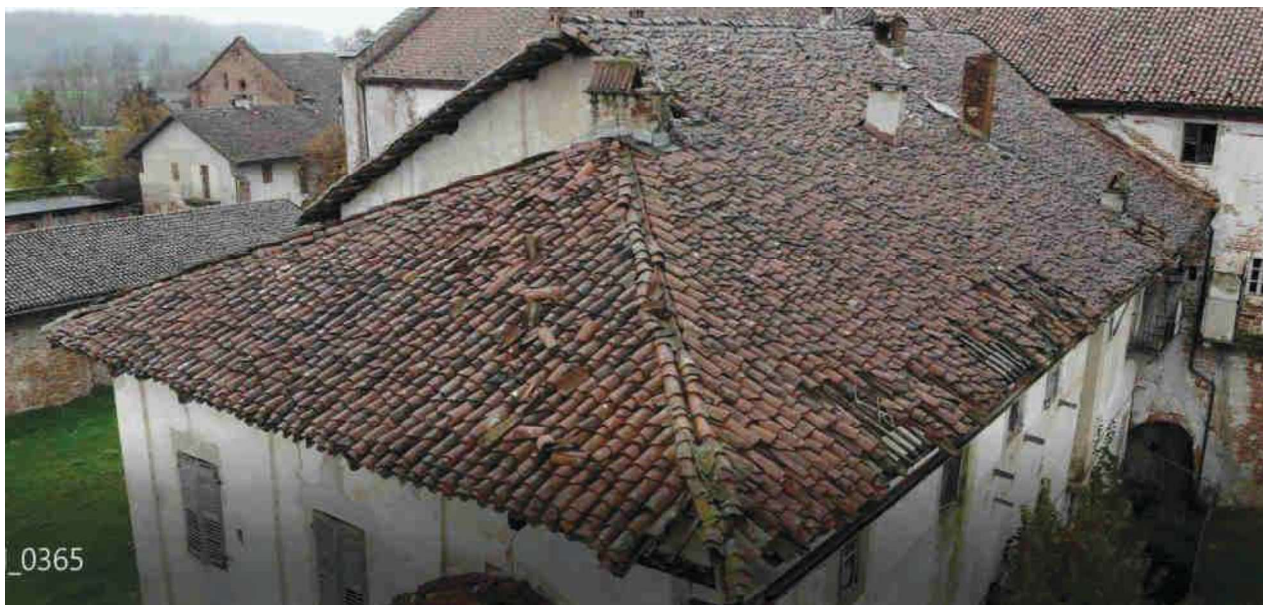
Le fotografie a seguire non necessitano di particolari commenti per individuare i danni al tetto ai camini che ormai convogliano all’interno quantità considerevoli di acqua piovana. E’ presente un quadro fessurativo dei muri e delle volte a piano primo in larga parte conseguenza diretta delle condizioni di degrado del tetto.

Foto 46 – falda di levante e mezzanotte quella maggiormente danneggiata.

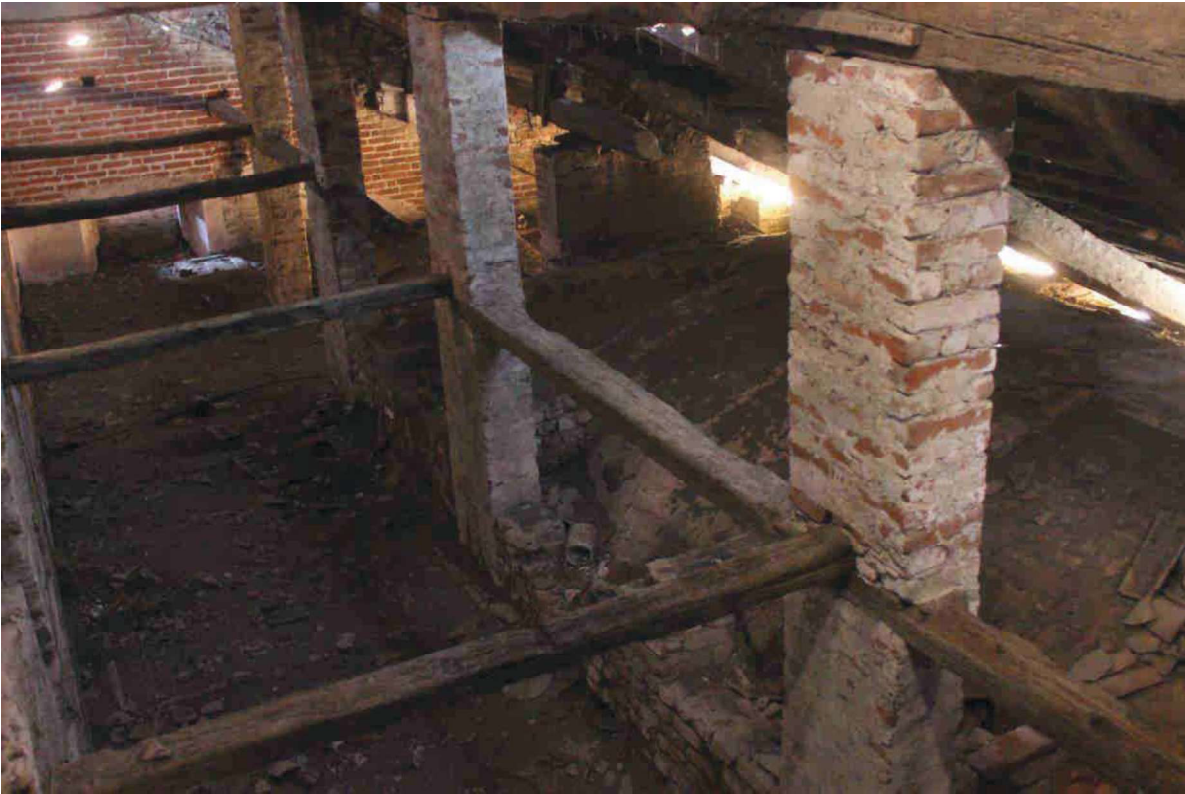
Foto 47 – viste del sottotetto; fotografie scatta dal tetto del corpo di fabbrica in aggregata; non fattibile l'ispezione interna per ragioni di incolumità delle persone.

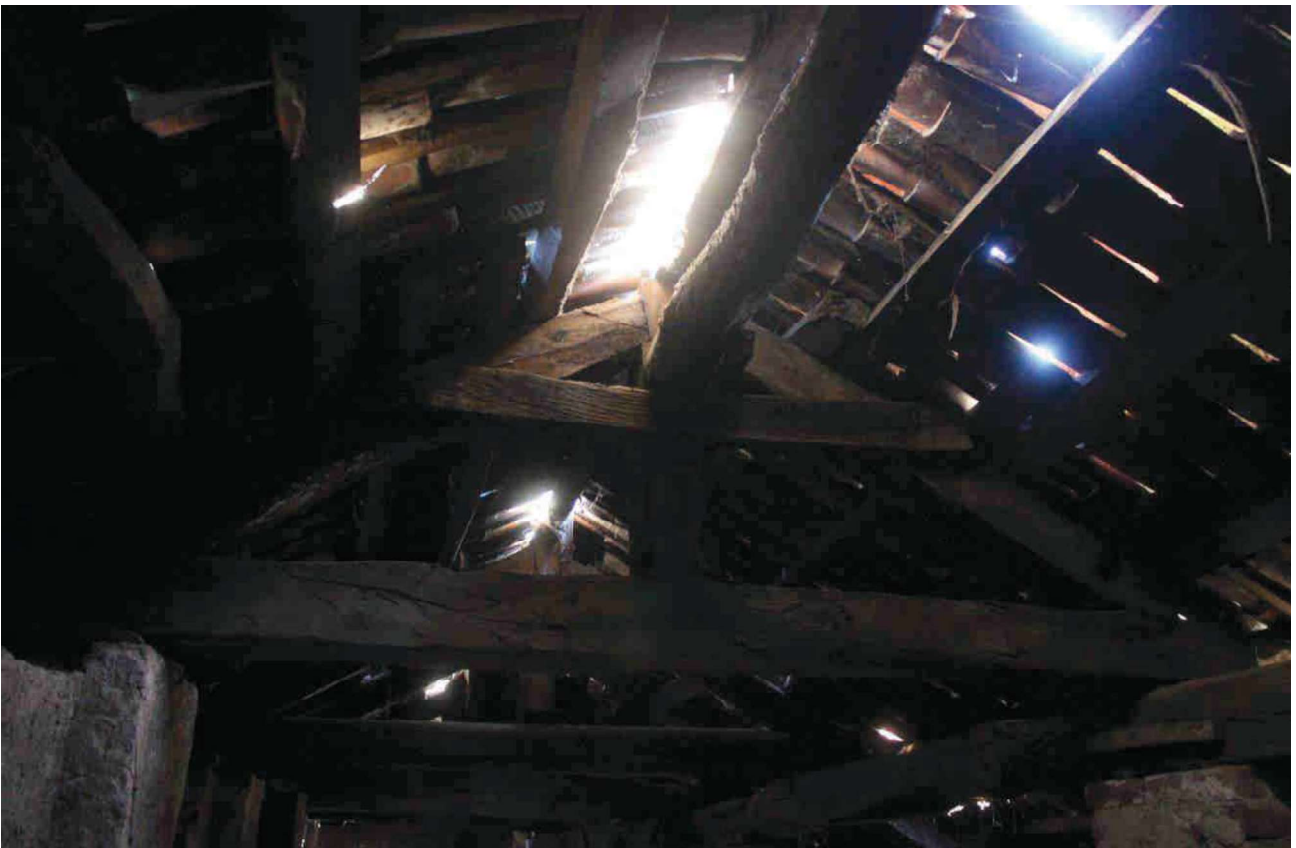
Foto 48 – numerosi varchi anche importanti nel manto di copertura.
