Ubicazione: Concentrico di Staffarda: Abbazia cistercense con tutte le sue pertinenze - REVELLO (CN) - fraz. Staffarda

Oggetto: Progetto esecutivo per lavori di riqualificazione della "Manica dei ricostruttori": interventi strutturali (copertura e consolidamento volte/solai)

Descrizione: Relazione Tecnico Illustrativa

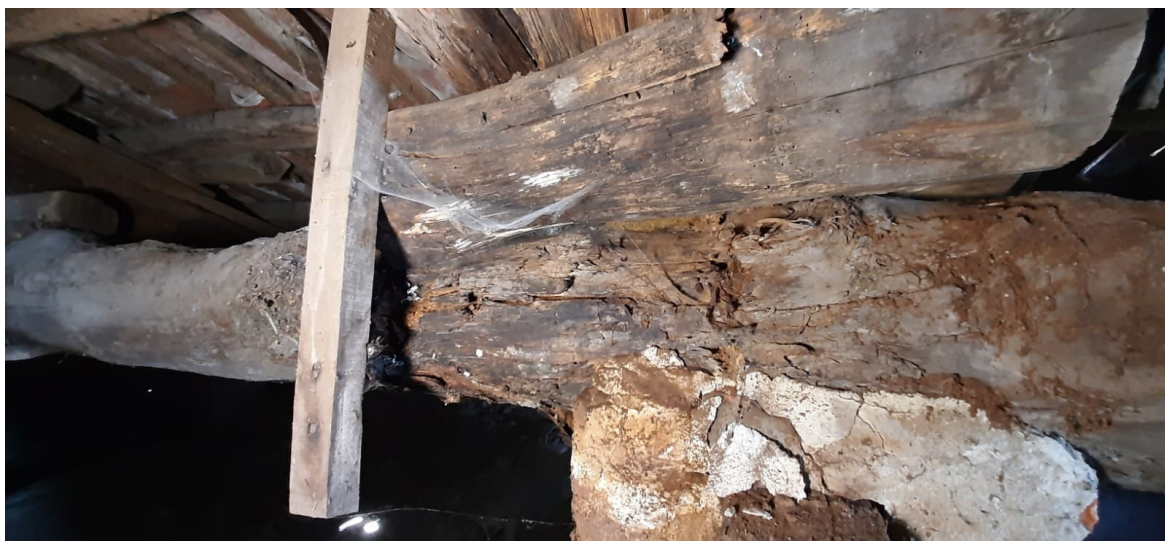
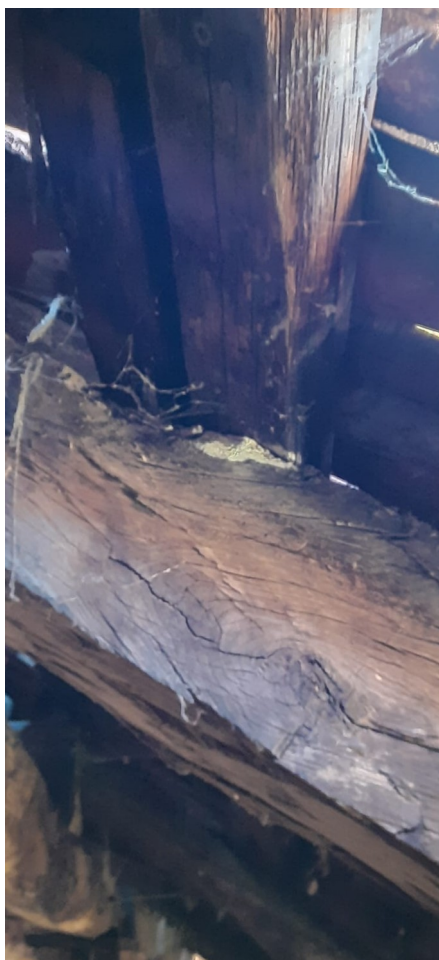
i puntoni del tetto risultano in alcuni punti degradati a causa di infiltrazioni delle acque meteoriche. I nodi sono tutti instabili e poco connessi tra loro e appoggiati solo per gravità e mutuo attrito

Foto 9-10 Due esempi di grossa orditura in cui si vede l'aggressione di acqua e funghi causandone anche lo schiacciamento di alcuni elementi

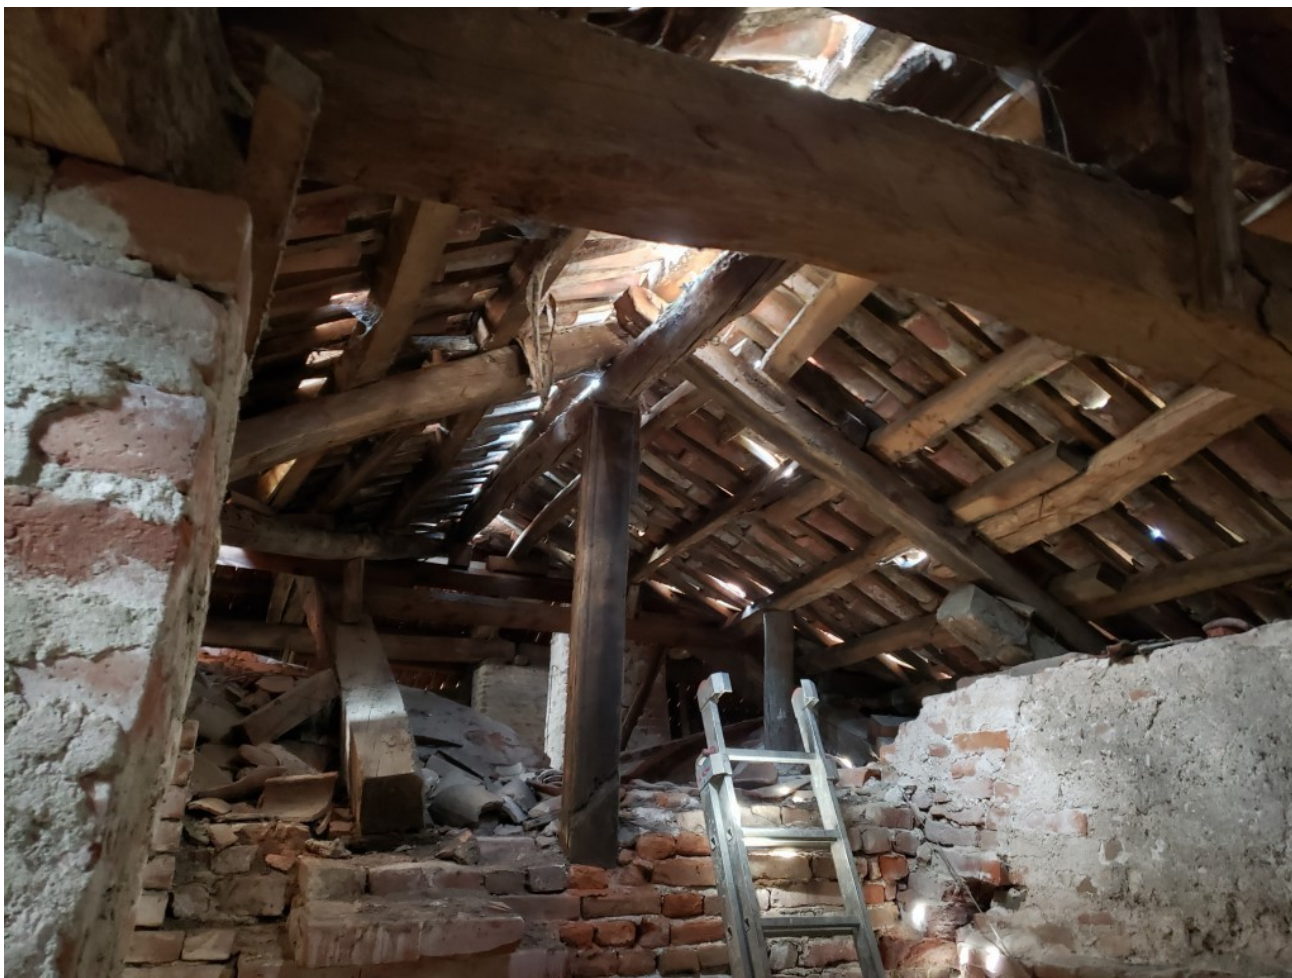
Foto 11 Abbaino di occidente, innesto della manica dei “Ricostruttori” alla manica delle celle dei monaci; è evidente la precarietà del sistema tetto, con pilastri in semplice appoggio, mutua connessione per attrito e semplice appoggio sulla muratura dei puntoni.

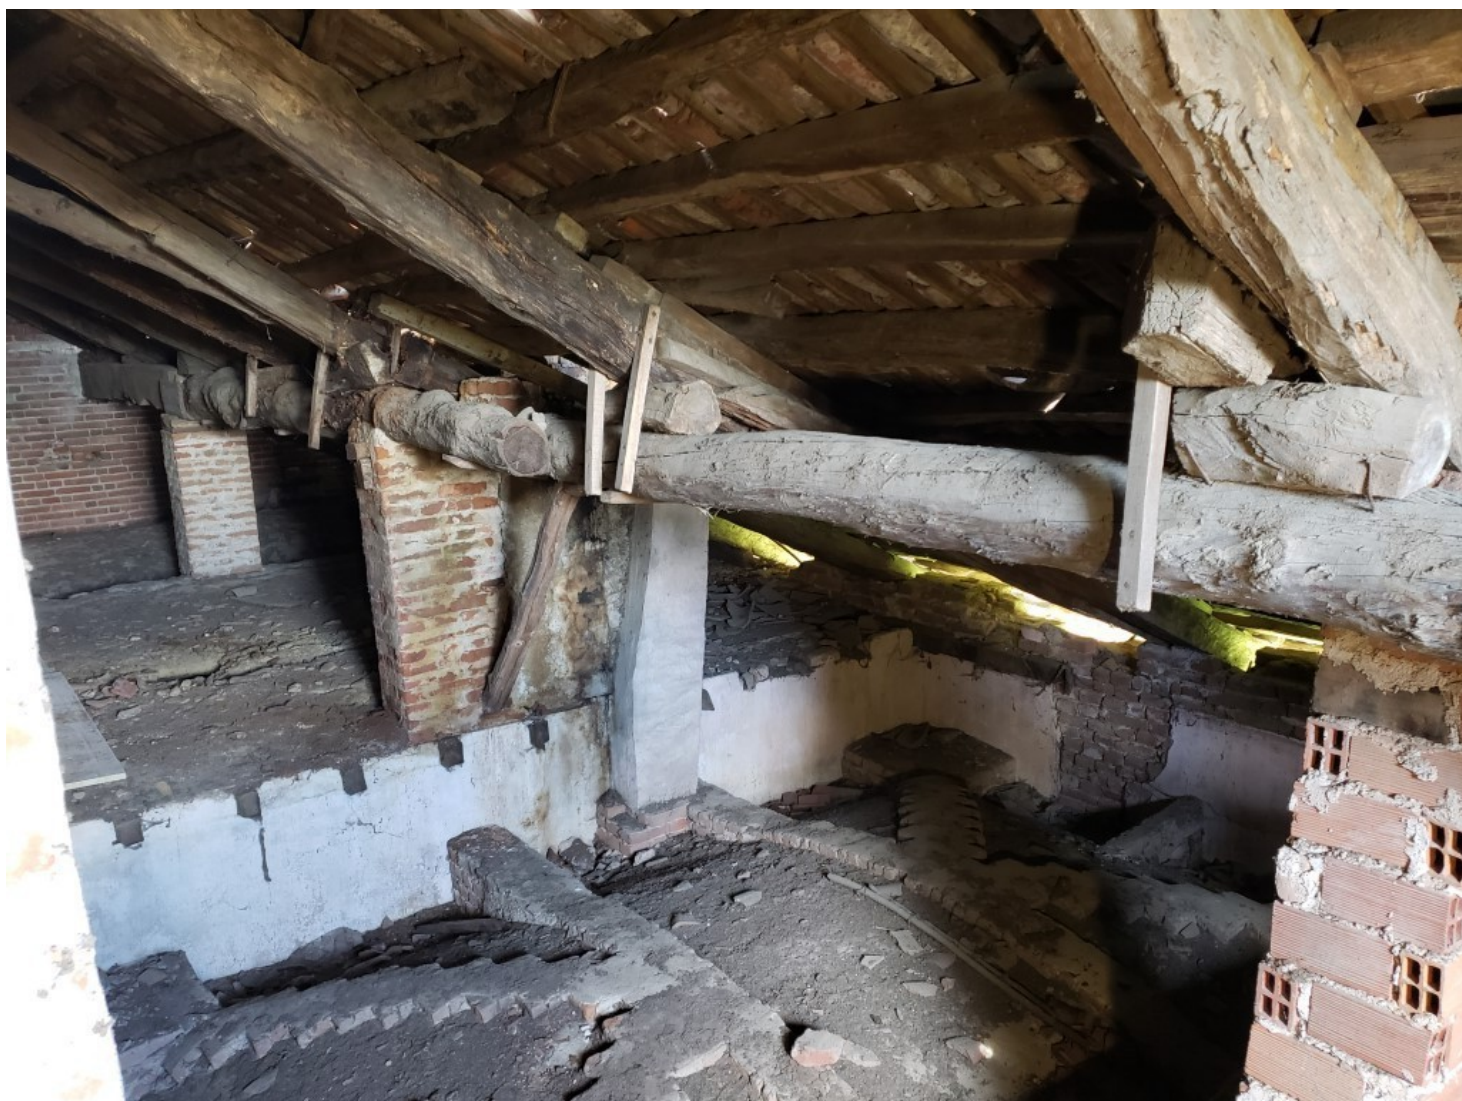
Foto 12 Tratto della copertura sopra la Sala Rossa: si evidenzia il sistema di appoggi puntoni banchina con spessoramento eseguito con spezzoni di vecchie travi tagliate uso Fiume, appoggio precario e ad alto rischio di scivolamento.

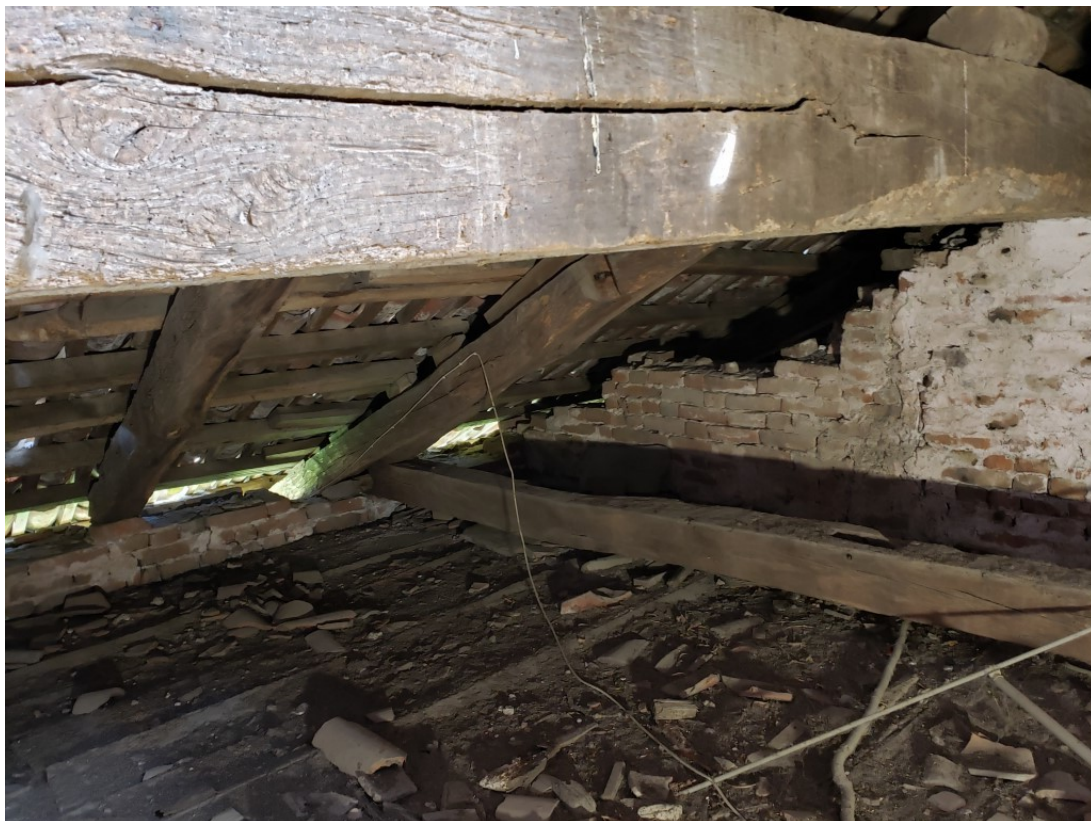
Foto 13 Molte travi, specie le banchine che risultano molto caricate, presentano fratture o fessurazioni

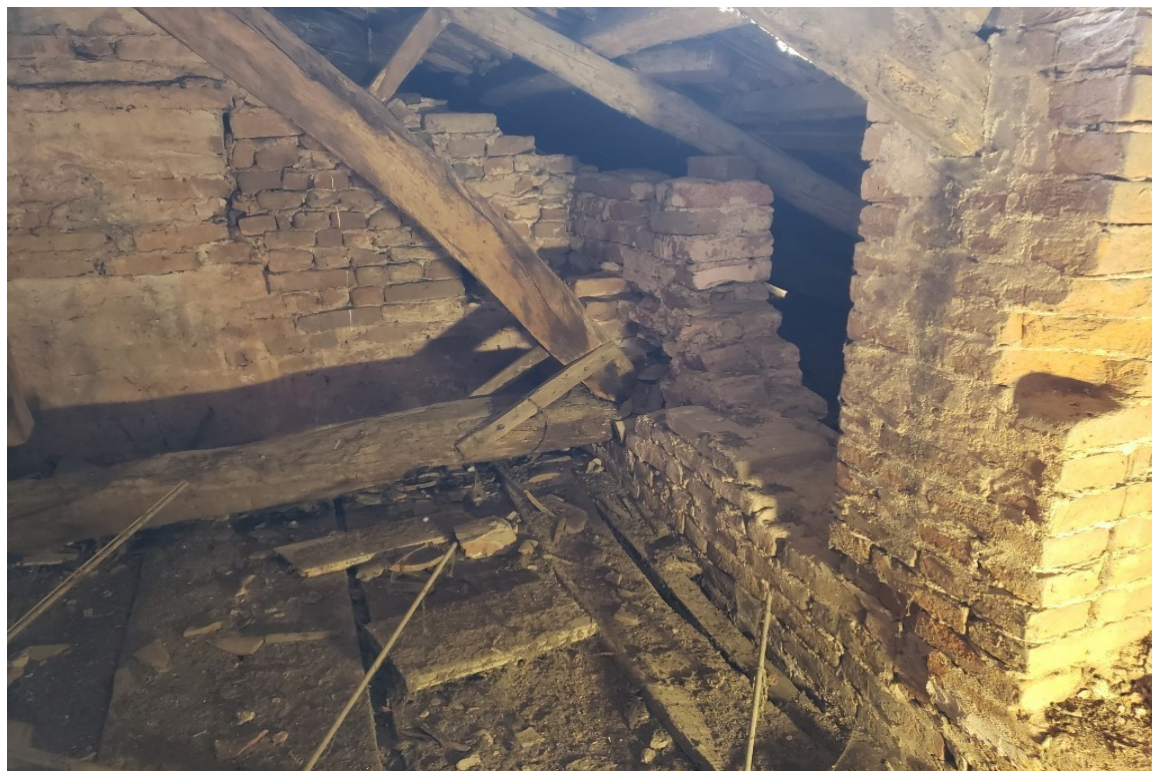
Foto 14 Durante la realizzazione della copertura per sopperire al cambio di sagoma della pianta della manica dei Ricostruttori si è realizzata una capriata zoppa, col tempo si è verificato un parziale svergolamento di essa, dovrà essere ripristinata a piombo.

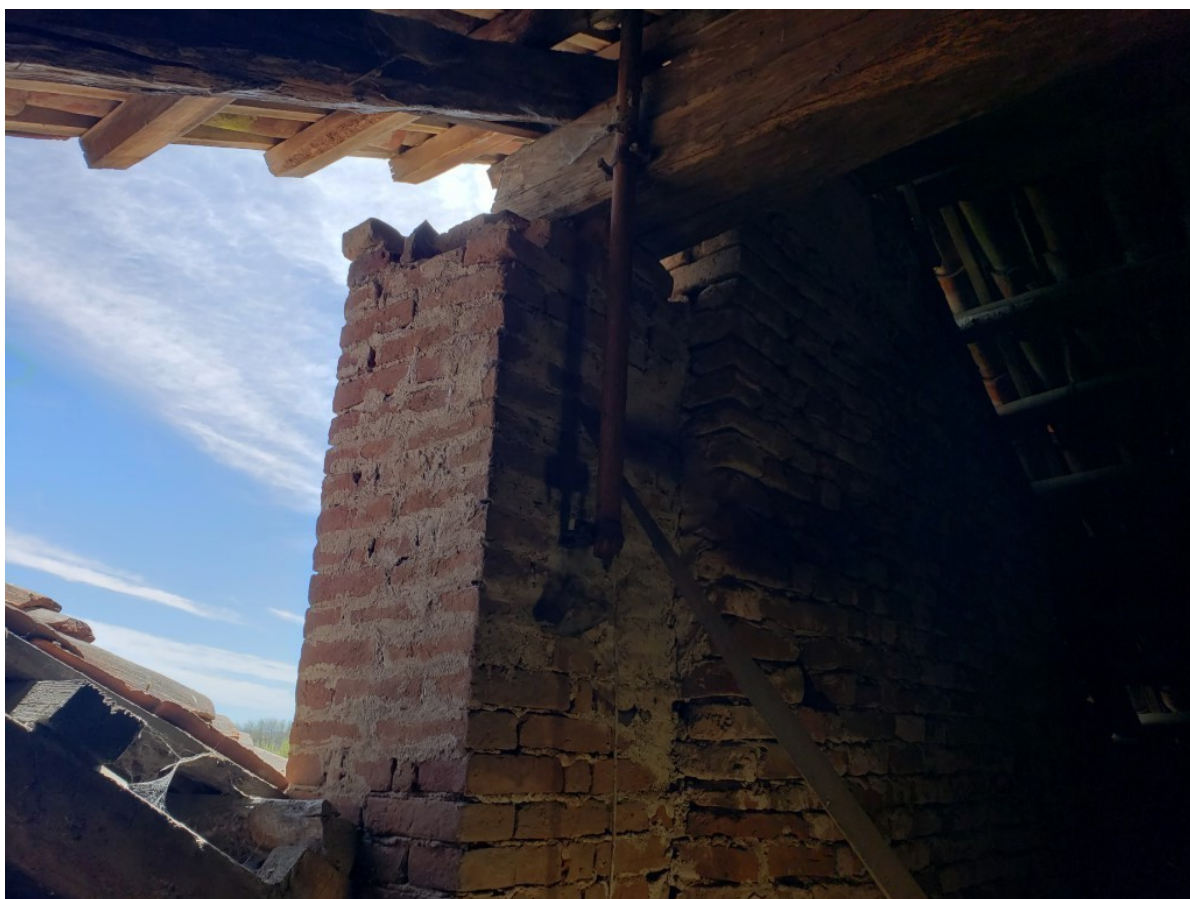
Foto 15 Al di sopra della capriata precedentemente descritta vi è questa apertura con totale assenza di protezione dalle acque meteoriche.

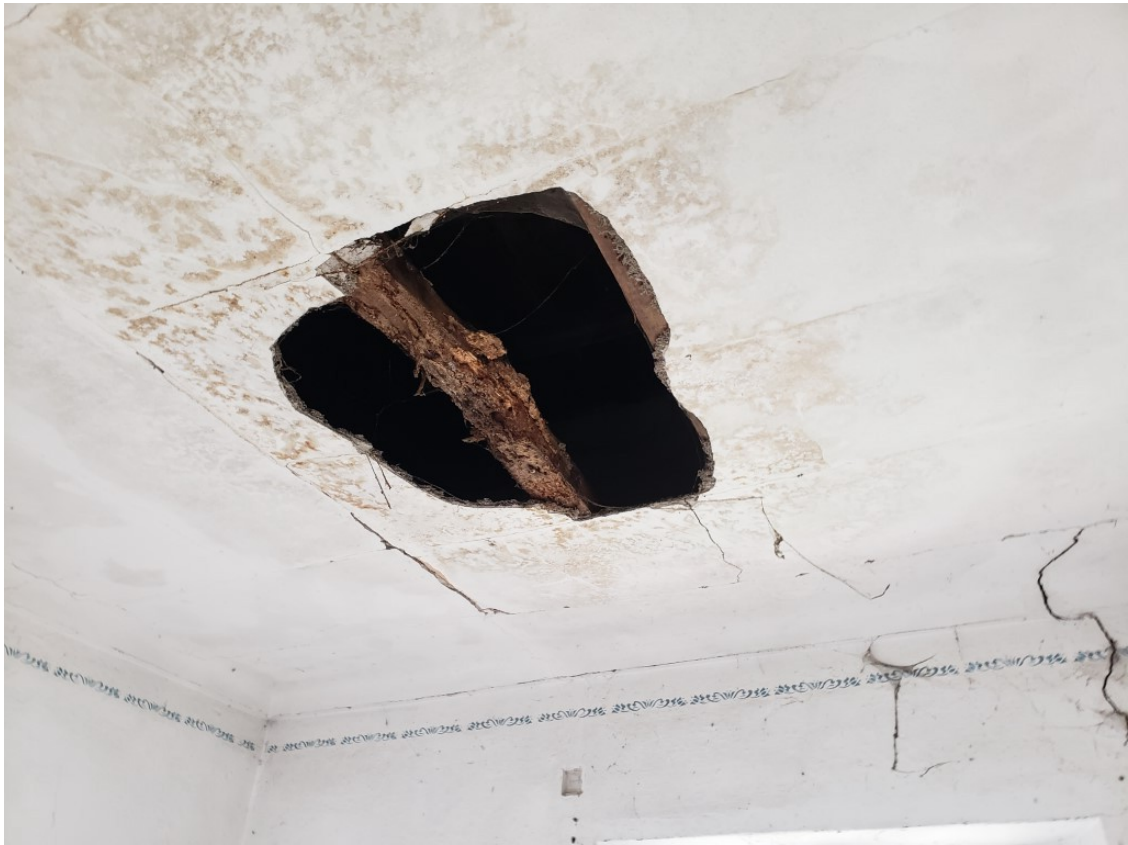
Da un sopralluogo anche sbrigativo del manto di copertura risulta che lo scorrimento e il danneggiamento dei coppi è esteso e in percentuale rilevante, dopo eventi meteorici buona parte delle listellature e dei solai/volte sottostanti risultano bagnati. Le infiltrazioni d'acqua piovana prima aggrediscono l'orditura portante del tetto e poi quella del solaio di sottotetto.

Foto 16 Solaio di sottotetto nella stanza in prossimità del pozzo. È la zona più deteriorata a causa delle infiltrazioni delle acque meteoriche.

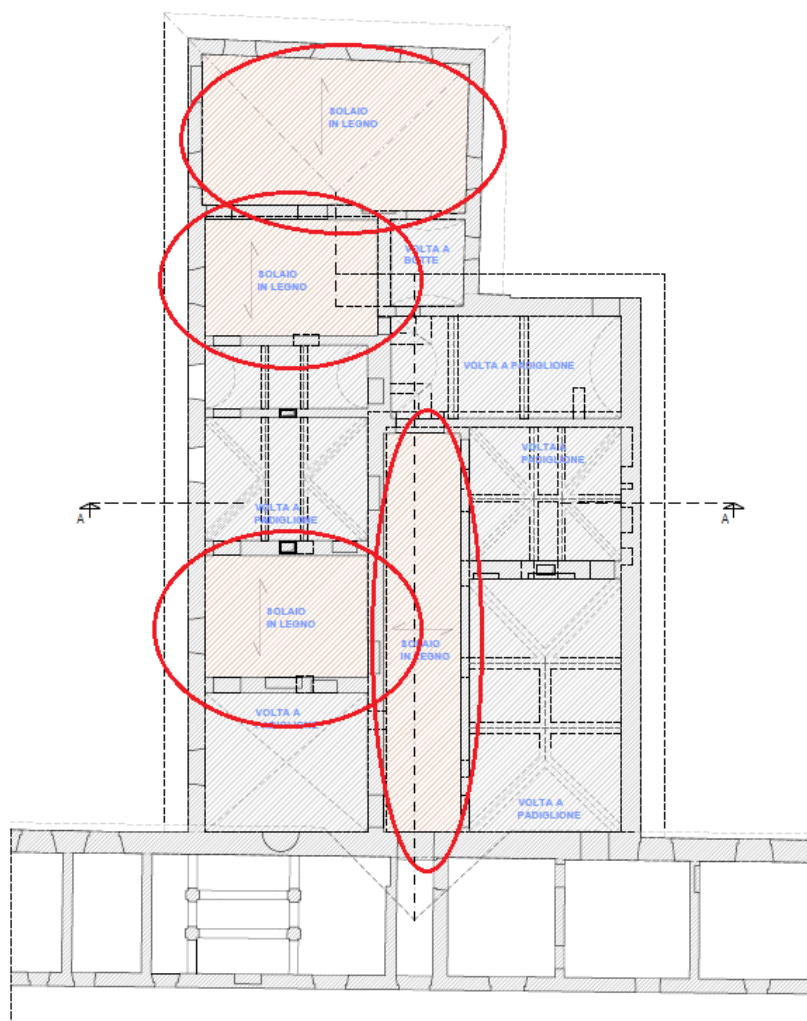
Il solaio a pavimento del sottotetto presenta struttura portante lignea con orditura portante principale lavorata con all'estradosso un tavolato costituito da tavole corte, e una seconda orditura a costituire il contro-soffitto piano. Lo scrivente nell'effettuare il sopralluogo ha riscontrato che buona parte dei solai non risulta atto a sorreggere i carichi da norma. In sede di progetto esecutivo occorrerà verificare i singoli elementi per valutarne la stabilità ai carichi e se non presenti attacchi di funghi o marcescenze. In tal caso si provvederà a riparare o sostituire l'elemento interessato. Solo con un sondaggio a campione sarà possibile verificare se vi sono danni o se possibile riportare il solaio alle origini.

Foto 17 Individuazione in pianta con individuazione dei solai lignei di sottotetto nella stanza in prossimità del pozzo. È la zona più deteriorata a causa delle infiltrazioni delle acque meteoriche.
