### Restauro e Riqualificazione funzionale degli edifici dell'"Ospedaletto" e di "Cascina Bassa" appartenenti al complesso monumentale di Sant'Antonio di Ranverso

## Progetto di Fattibilità Tecnica ed Economica

## DOC.02

## SCHEDE TECNICHE DI RESTAURO

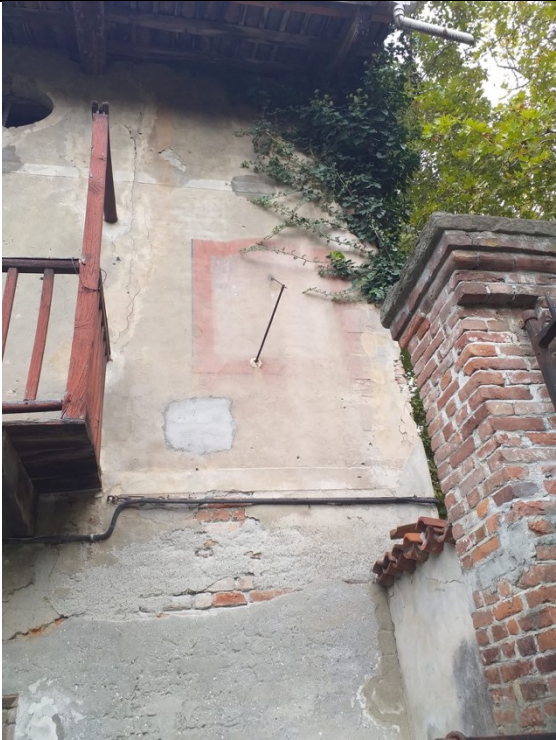
Oggetto	Meridiana	
Datazione	XIV secolo	
Soggetto	Precettoria di Sant'Antonio di Ranverso	
Materia e tecnica	Dipinti Murali

Le superfici dipinte si trovano in cattivo stato di conservazione.

Sono presenti depositi di polveri incoerenti che scuriscono la superficie.

Localmente vi sono difetti di coesione e adesione della pellicola pittorica e strati preparatori con cadute di piccole dimensioni.

Rimozione di depositi superficiali mediante cauta spolveratura con pennelli morbidi, spazzolini, spugne, piccoli aspiratori.

Rimozione chimico- fisica dei depositi superficiali parzialmente coerenti quali polveri sedimentate, fissativi alterati, ridipinture e sostanze di varia natura sovrapposte al dipinto, inclusi i saggi per la scelta della soluzione e dei tempi di applicazione idonei e la fase di estrazione dei sali residui della pulitura (se eseguita mediante sali inorganici).

Ristabilimento della coesione della pellicola pittorica per mezzo di applicazione di resina acrilica in emulsione previo foglio di carta giapponese interposto per facilitarne la rimozione.

Ristabilimento dell'adesione fra gli strati mediante iniezioni di malta idraulica esente da sali.

Stuccatura di cadute degli strati d'intonaco e di fessurazioni con malta di grassello e inerte simile per colorazione e granulometria alla malta originale.

- Velatura o reintegrazione mimetica con colori ad acquarello chimicamente stabili di abrasioni, cadute della pellicola pittorica e delle lacune stuccate.

- Stesura di idoneo protettivo finale per rallentare in degrado delle superfici

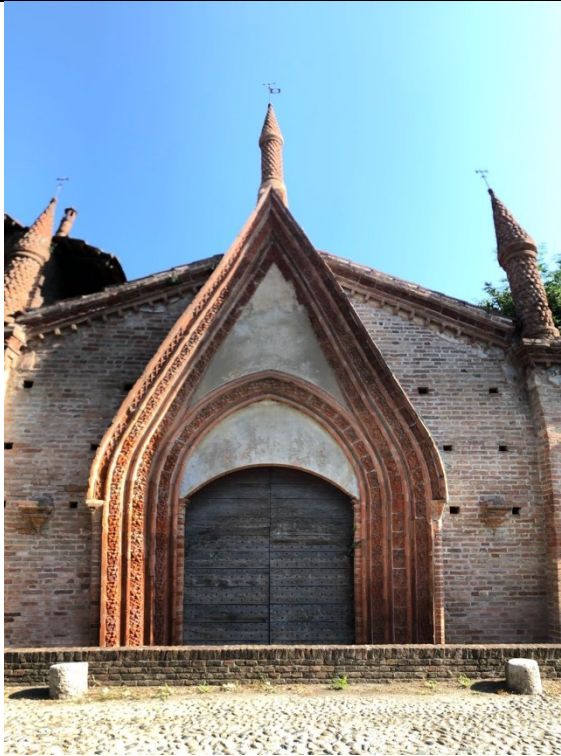
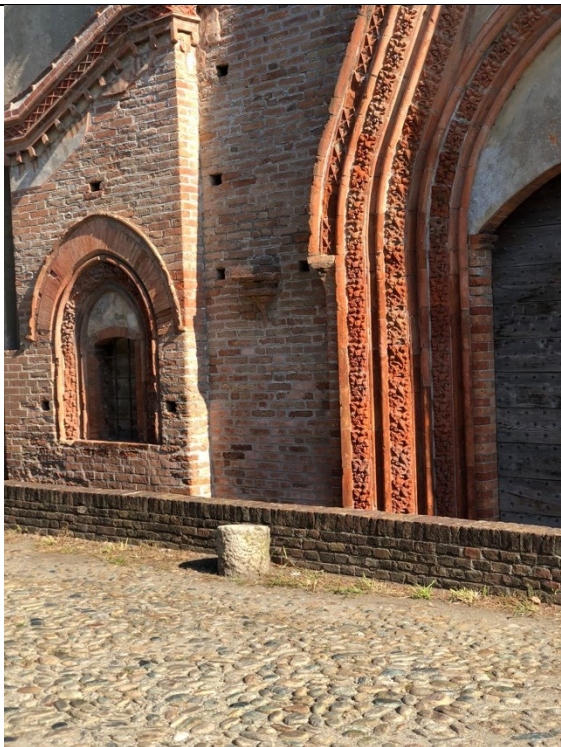
Localizzazione	Buttiglieria Alta (TO), Strada di Sant'Antonio di Ranverso, 6	
Oggetto	Facciate esterne in laterizio	
Datazione	XIV secolo	
Soggetto	Precettoria di Sant'Antonio di Ranverso	
Materia e tecnica	Laterizio

Le facciate nord-sud-ovest ed est sono caratterizzate da laterizio a vista in cattivo stato di conservazione.

Il tessuto murario presenta lacune e discontinuità, alcuni elementi in cotto sono fratturati, mancanti o frammentari. La superficie presenta locali fenomeni di decoesione e polverizzazione del laterizio e della malta di giunzione.

Le condizioni di precarietà degli elementi provocano locale instabilità al tessuto murario.

Sono presenti attacchi di organismi biodeteriogeni con patine biologiche e arbusti che hanno contribuito al degrado e alla polverizzazione del materiale.

La superficie è alterata da macchie di umidità e alterazioni cromatiche dovute al dilavamento.

L'intervento di restauro sarà volto alla conservazione della muratura presente con ripristino delle parti mancanti. Il restauro conservativo prevederà il consolidamento del tessuto murario e la sua protezione.

Ristabilimento della coesione, nei casi di disgregazione sia delle malte che degli elementi tessiturali del paramento murario, mediante impregnazione con silicato di etile.

Riconfigurazione di porzioni di paramento murario previa rimozione cauta degli elementi stessi, consolidamento delle malte circostanti e riposizionamento.

Disinfestazione mediante applicazione di biocida e rimozione manuale della vegetazione superiore.

Disinfezione da colonie di microrganismi autotrofi o/e eterotrofi mediante applicazione di biocida.

Rimozione di depositi superficiali incoerenti e debolmente coerenti a secco con pennellesse, spazzole e aspiratori.

Rimozione di depositi coerenti di notevole spessore quali croste nere, strati carbonatati, strati di scialbo, graffiti, su superfici in materiale resistente e in buono stato di conservazione mediante sabbiatrice di precisione a bassa pressione accuratamente calibrata per non ledere la delicata superficie degli elementi in cotto.

Ripresa della stilatura dei giunti con le seguenti modalità: scarnitura delle vecchie malte; stuccatura delle connessioni con malta di calce e inerti adeguati affine per granulometria e colorazione alla malta di giunzione originale.

Riconfigurazione di porzioni di paramento murario perduto o non recuperabili e successiva ricostruzione della parte mancante con elementi in cotto e tecniche conformi a quelle originarie.

- Revisione cromatica per eliminare gli squilibri e alterazioni cromatiche del paramento murario e delle integrazioni, da eseguirsi mediante velature a base di acqua di calce e pigmenti minerali naturali.
- Protezione superficiale di paramenti murari per rallentarne il degrado.

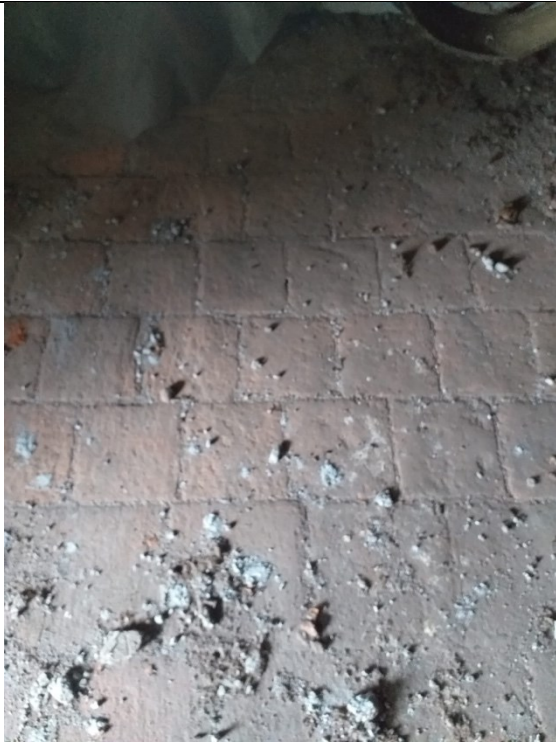
Oggetto	Pavimenti	
Datazione	XIV secolo	
Soggetto	Precettoria di Sant'Antonio di Ranverso	
Materia e tecnica	Cotto

La pavimentazione in piastrelle è in cotto. In tutte le pavimentazioni sono presenti depositi superficiali dovuti allo stato di abbandono in cui versano i locali.

Viene prevista un'operazione di disinfezione per eliminare l'eventuale guano o altri depositi organici.

Su tutte le tipologie di pavimentazione in cotto viene prevista la rimozione di depositi superficiali coerenti con soluzioni di sali inorganici e rimozione di stuccature ed elementi incongrui.

Si prevede la rimozione di eventuali vernici soprammesse con soluzioni di solventi addensati.

Viene previsto il consolidamento delle zone decoese con silicato di etile.

Le eventuali mancanze saranno stuccate con malte a base di calce idraulica naturale ed inerti ad imitazione della tessitura e della colorazione originale.

Viene prevista protezione finale mediante applicazione di idoneo protettivo.

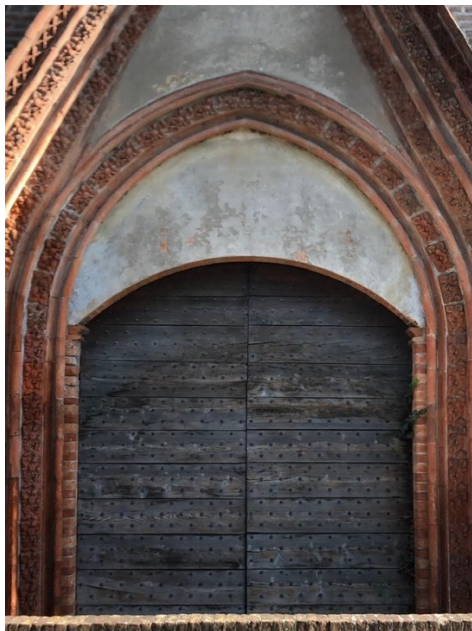
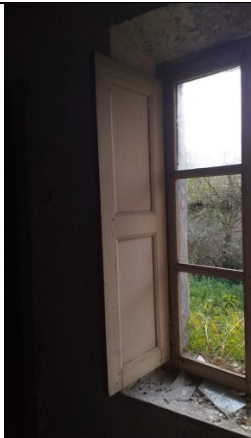
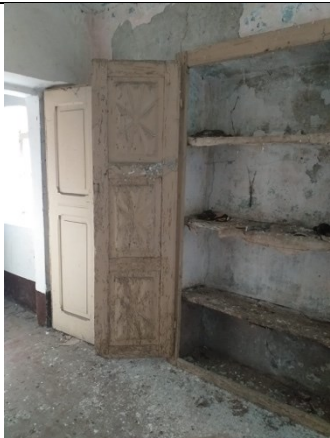
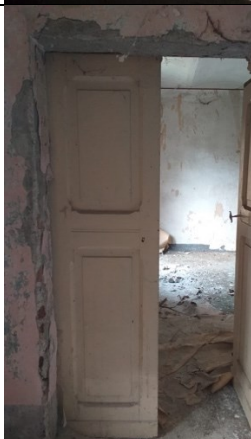
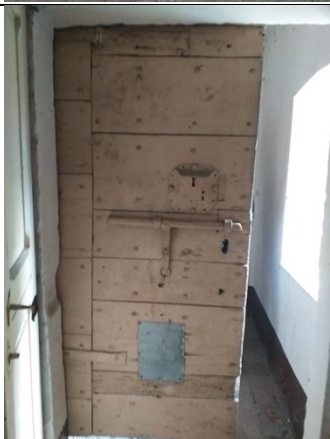
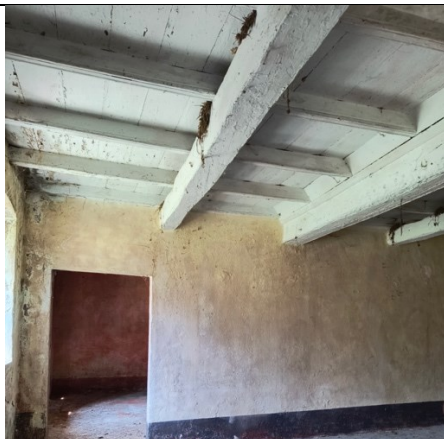
Oggetto	Opere Lignee: porte, serramenti, scuri, soffitto	
Datazione	XIV secolo	
Soggetto	Precettoria di Sant'Antonio di Ranverso	
Materia e tecnica	Legno

Lo stato di conservazione delle opere lignee è pessimo.

L'umidità e i fenomeni atmosferici hanno provocato la corrosione degli strati protettivi superficiali, la perdita di materiale e l'impoverimento del legno.

La superficie risulta sfibrata con evidente degrado della cellulosa e possibile presenza di patine biologiche. Il legno appare deformato, fortemente abraso, impoverito e danneggiato, con perdita di funzionalità strutturale.

Da verificare in corso d'opera la presenza di attacchi d'insetti xilofagi con conseguente ulteriore degrado del materiale ligneo.

Sono presenti buchi e lacune di materiale ligneo, fessurazioni e crettature.

Le superfici sono interessate da estesi depositi di polveri e particolato atmosferico, localmente sono presenti depositi anche molto coerenti che scuriscono la superficie.

Rimozione di vernici ossidate, strati manutentivi sovrannessi e depositi coerenti con opportune miscele di solventi e tensioattivi, previo test di solubilità del materiale da asportare.

Rimozione di elementi non idonei, perni, chiodi, ecc..

Tutta la superficie sarà trattata con applicazione a pennello di prodotto disinfestante a base di permetrina per prevenire eventuali attacchi d'insetti xilofagi.

Trattamento inibitore di corrosione ed applicazione di protettivo delle ferramenta.

Stuccatura e ricostruzione delle lacune e fessure con resina bi-componente e/o polvere di legno e colla animale.

Integrazione delle parti strutturali e/o danneggiate o mancanti con la stessa essenza legnosa.

Le stuccature e le irregolarità cromatiche saranno adeguate cromaticamente con mordenti e aniline all'acqua.

La superficie sarà infine trattata con cera naturale proteggendo e rispettando la natura del legno.
