COMUNE DI NICHELINO (TO) - REGIONE PIEMONTE
FONDAZIONE ORDINE MAURIZIANO
PIANO STRATEGICO "Grandi progetti beni culturali" - D.M. 1 agosto 2022
rep n. 309 - Programmazione risorse 2023 - CUP F19D22001140001
LOTTO A SCALA JUVARRIANA, GALLERIA E ATRIO DI PONENTE

PROGETTO ESECUTIVO

OGGETTO:
GALLERIA DI PONENTE
STATO DI FATTO,
RILIEVO GEOMETRICO E
DELLO STATO DI CONSERVAZIONE

TAV.
ER 04

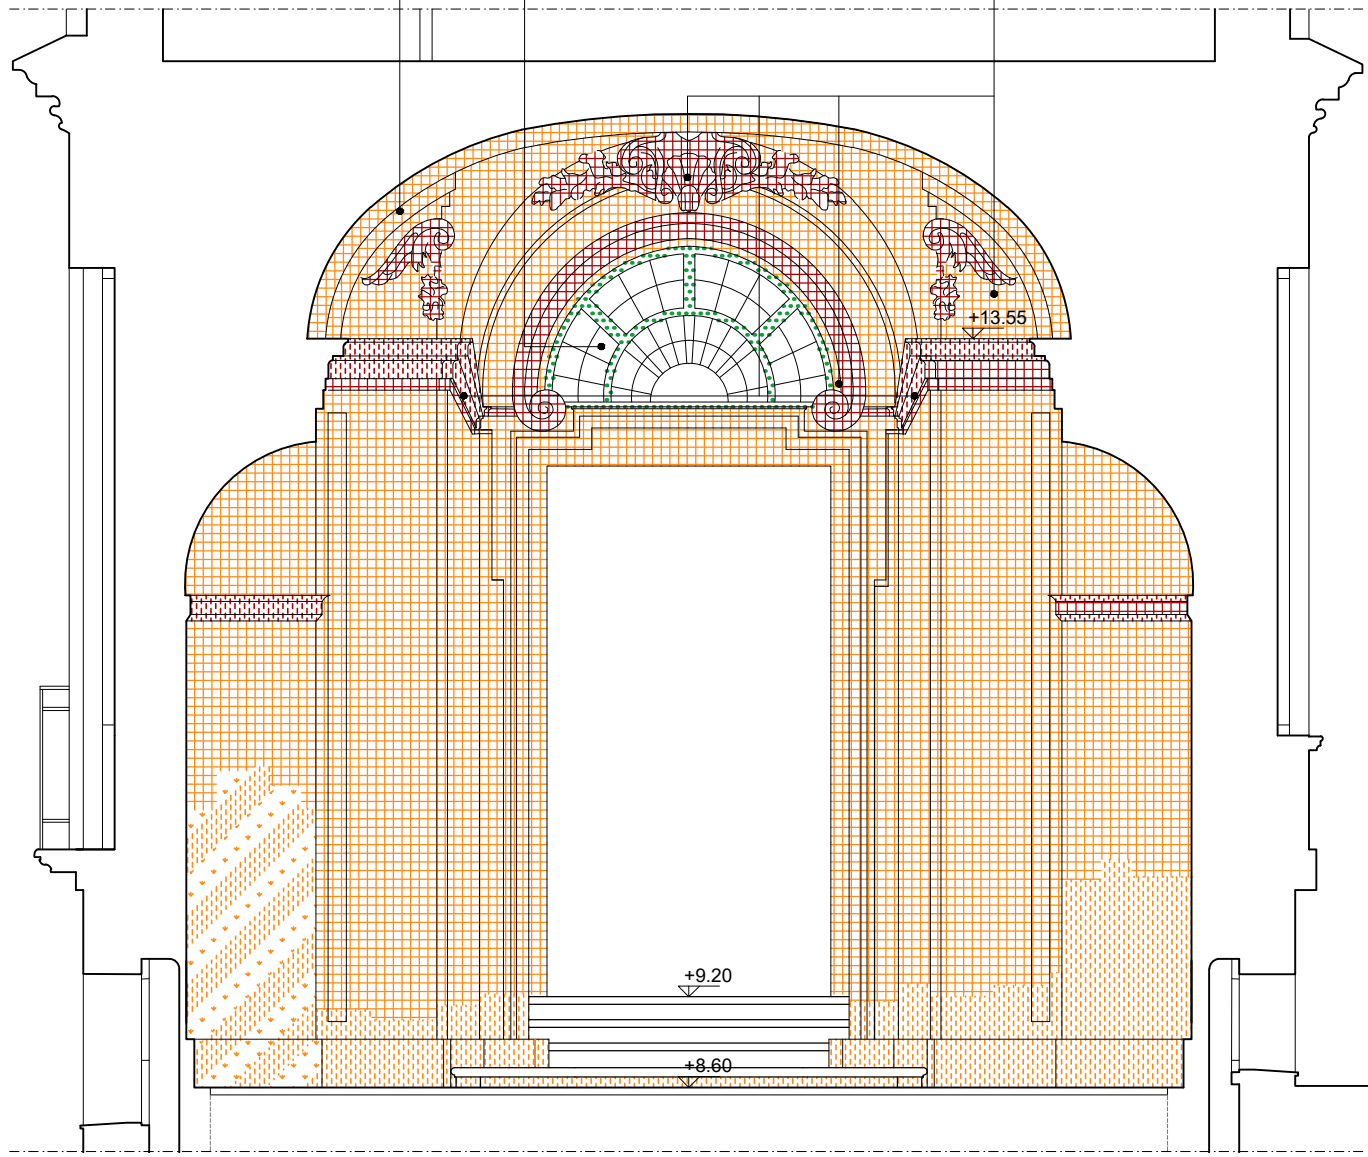
Sezione CC

Intonaci delle volte
in cattivo stato di conservazione con localizzati sollevamenti, diffuse fessurazioni, macchie e alterazione cromatica, localizzata decoazione e diversi interventi di tinteggiatura sovrannessi

Serramento vetrato a ventagliina
in discreto stato di conservazione, con depositi di sporco, fenomeni di decoazione, localizzate fessurazioni, mancanze

Decorazioni a stucco e cornici
in discreto stato di conservazione con depositi di sporco e diversi interventi di tinteggiatura sovrannessi, piccole sollevamenti, alterazione cromatica, localizzata decoazione

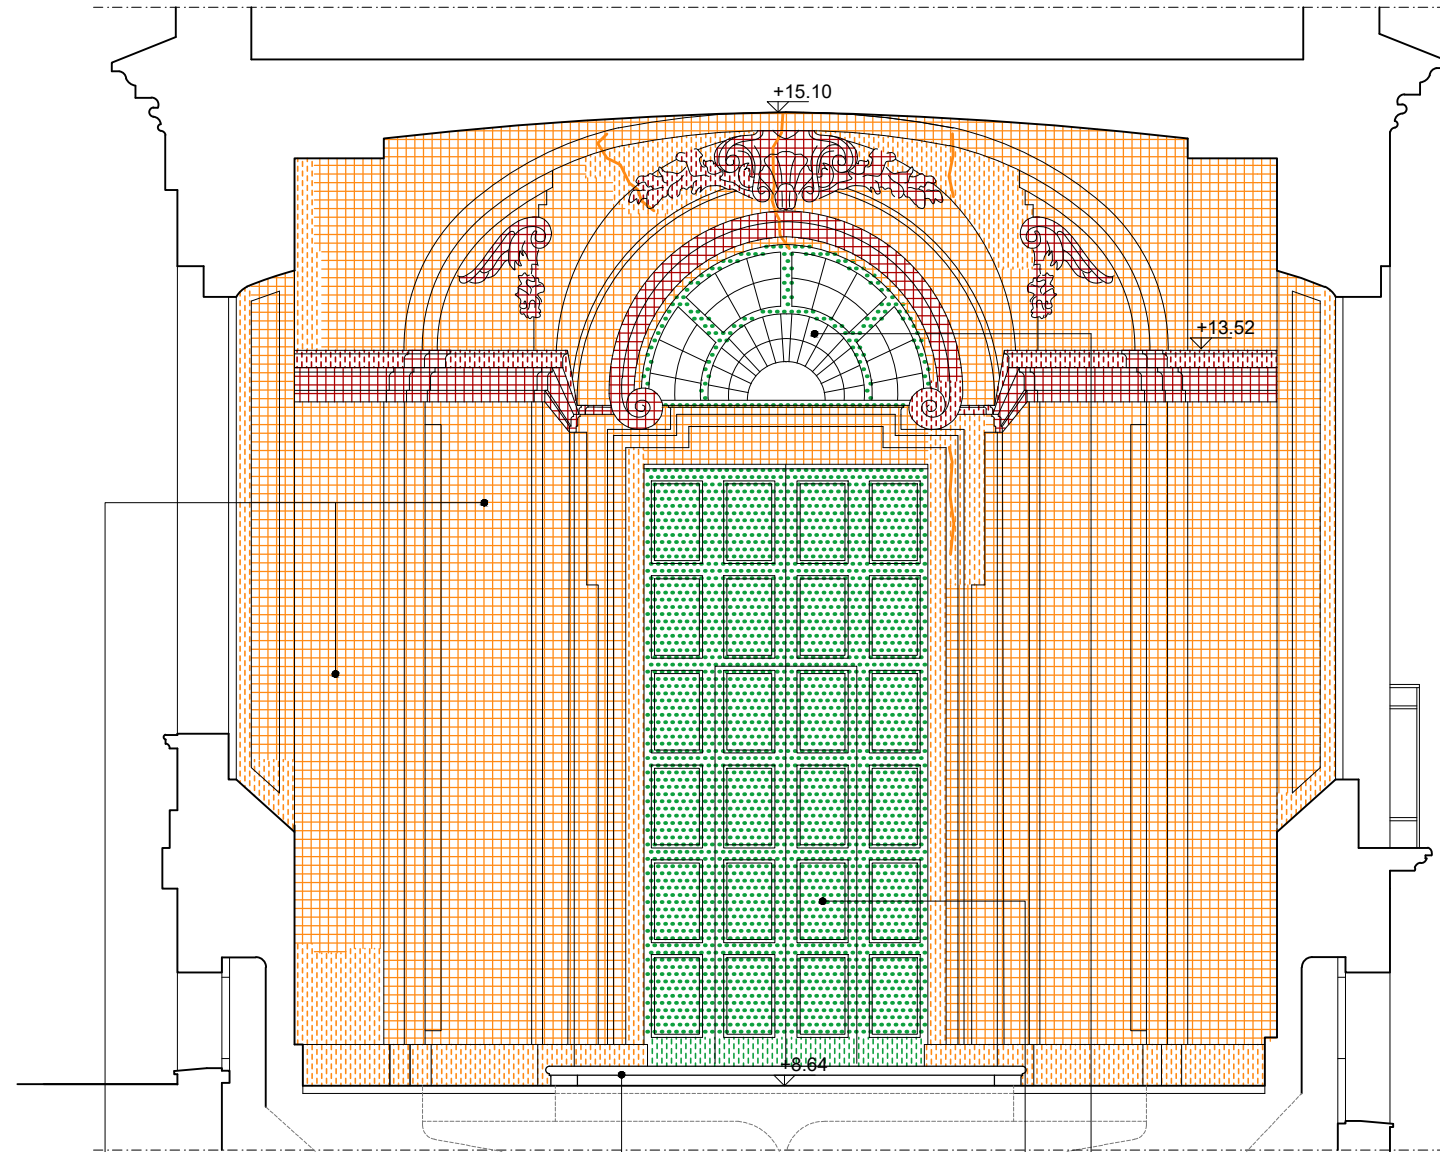
Sezione DD

Intonaci delle pareti
in discreto stato di conservazione con localizzati sollevamenti, macchie e alterazione cromatica, localizzata decoazione e diversi interventi di tinteggiatura sovrannessi

Gradini in pietra di Cumiana
in discreto stato di conservazione con depositi di sporco e alterazione delle ornature, scagliature superficiali, diffuse piccole mancanze, localizzate fratture e reintegrazioni incongrue, perdita della planarità tra le lastre

Serramento vetrato a ventagliina
con tamponamento di compartimentazione obsoleto in discreto stato di conservazione, con depositi di sporco, fenomeni di decoazione, localizzate fessurazioni, mancanze

Porte in legno verniciato
in discreto stato di conservazione con depositi di sporco e alterazione cromatica, piccoli sollevamenti della pellicola pittorica, localizzate piccole mancanze

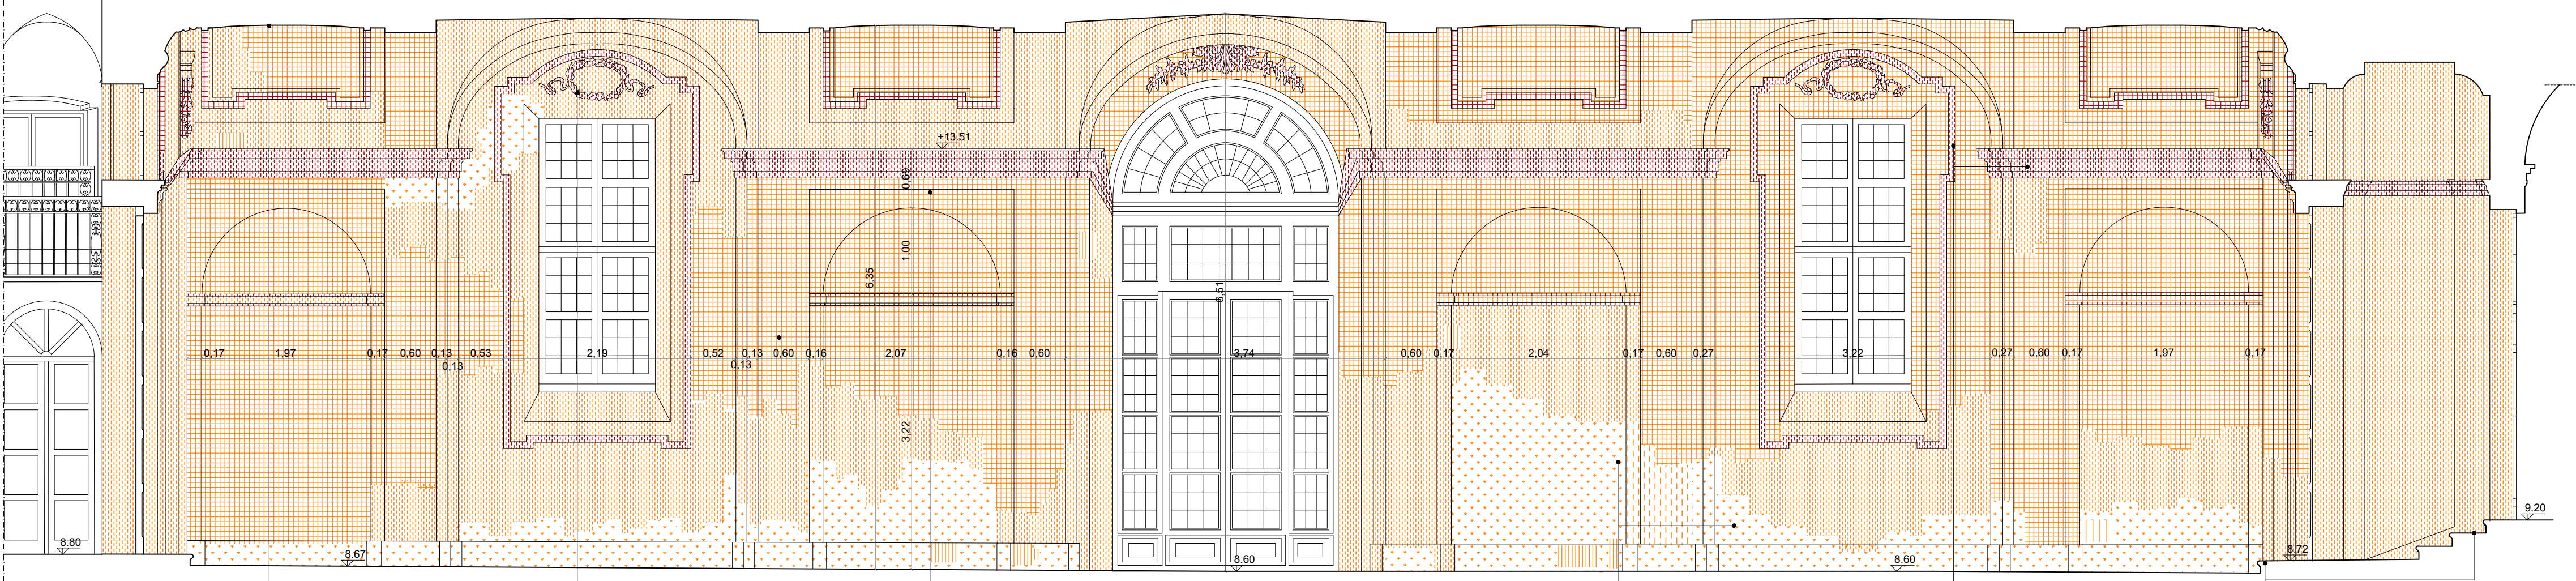
Sezione AA

Intonaci delle volte
in cattivo stato di conservazione con localizzati sollevamenti, diffuse fessurazioni, macchie e alterazione cromatica, localizzata decoazione e diversi interventi di tinteggiatura sovrannessi

Decorazioni a stucco
in discreto stato di conservazione con depositi di sporco e diversi interventi di tinteggiatura sovrannessi, piccole sollevamenti, alterazione cromatica, localizzata decoazione

Intonaci delle pareti
in discreto stato di conservazione con localizzati sollevamenti, macchie e alterazione cromatica, localizzata decoazione e diversi interventi di tinteggiatura sovrannessi

Soglie delle portefinestre in pietra di Cumiana
in discreto stato di conservazione con fessurazioni, piccole mancanze, integrazioni deteriorate o in malta di cemento

Intonaci della fascia basamentale
in cattivo stato di conservazione con efflorescenze, sollevamenti, macchie, percolazioni, perdita dell'adesione dell'intonaco dalla muratura e della superficie pittorica e diversi interventi di tinteggiatura sovrannessi

Cornici in stucco
in discreto stato di conservazione con depositi di sporco e diversi interventi di tinteggiatura sovrannessi, piccoli sollevamenti, alterazione cromatica, localizzata decoazione

Gradini in pietra di Cumiana
in discreto stato di conservazione con depositi di sporco e alterazione delle ornature, scagliature superficiali, diffuse piccole mancanze, localizzate fratture e reintegrazioni incongrue, perdita della planarità tra le lastre

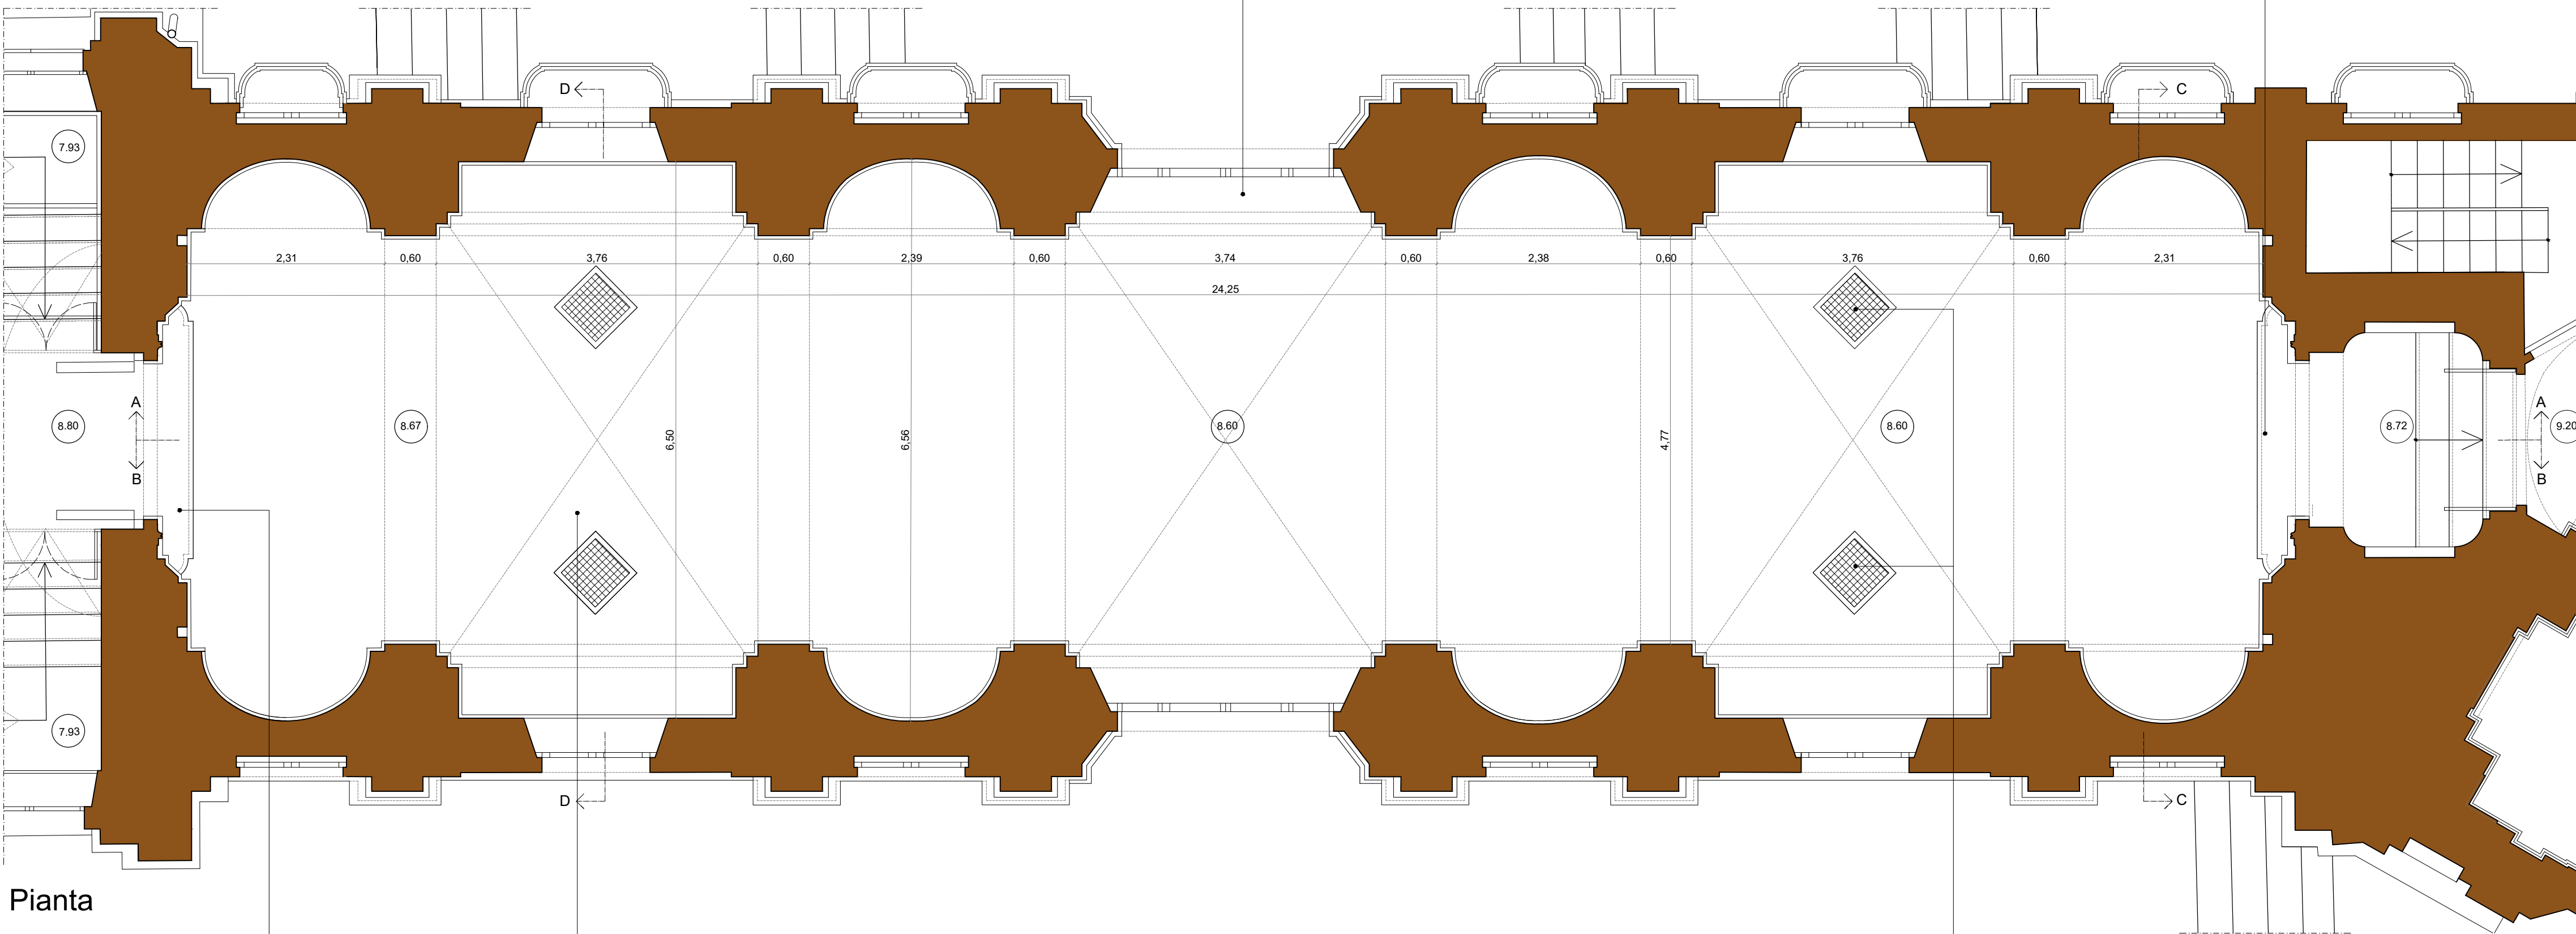
Pianta

Gradini in pietra di Cumiana
in discreto stato di conservazione con depositi di sporco e alterazione delle ornature, scagliature superficiali, diffuse piccole mancanze, localizzate fratture e reintegrazioni incongrue, perdita della planarità tra le lastre

Pavimento in quarzite di Barge
in discreto stato di conservazione con depositi di sporco e alterazione delle ornature, scagliature superficiali, diffuse piccole mancanze, localizzate fratture e reintegrazioni incongrue, perdita della planarità tra le lastre

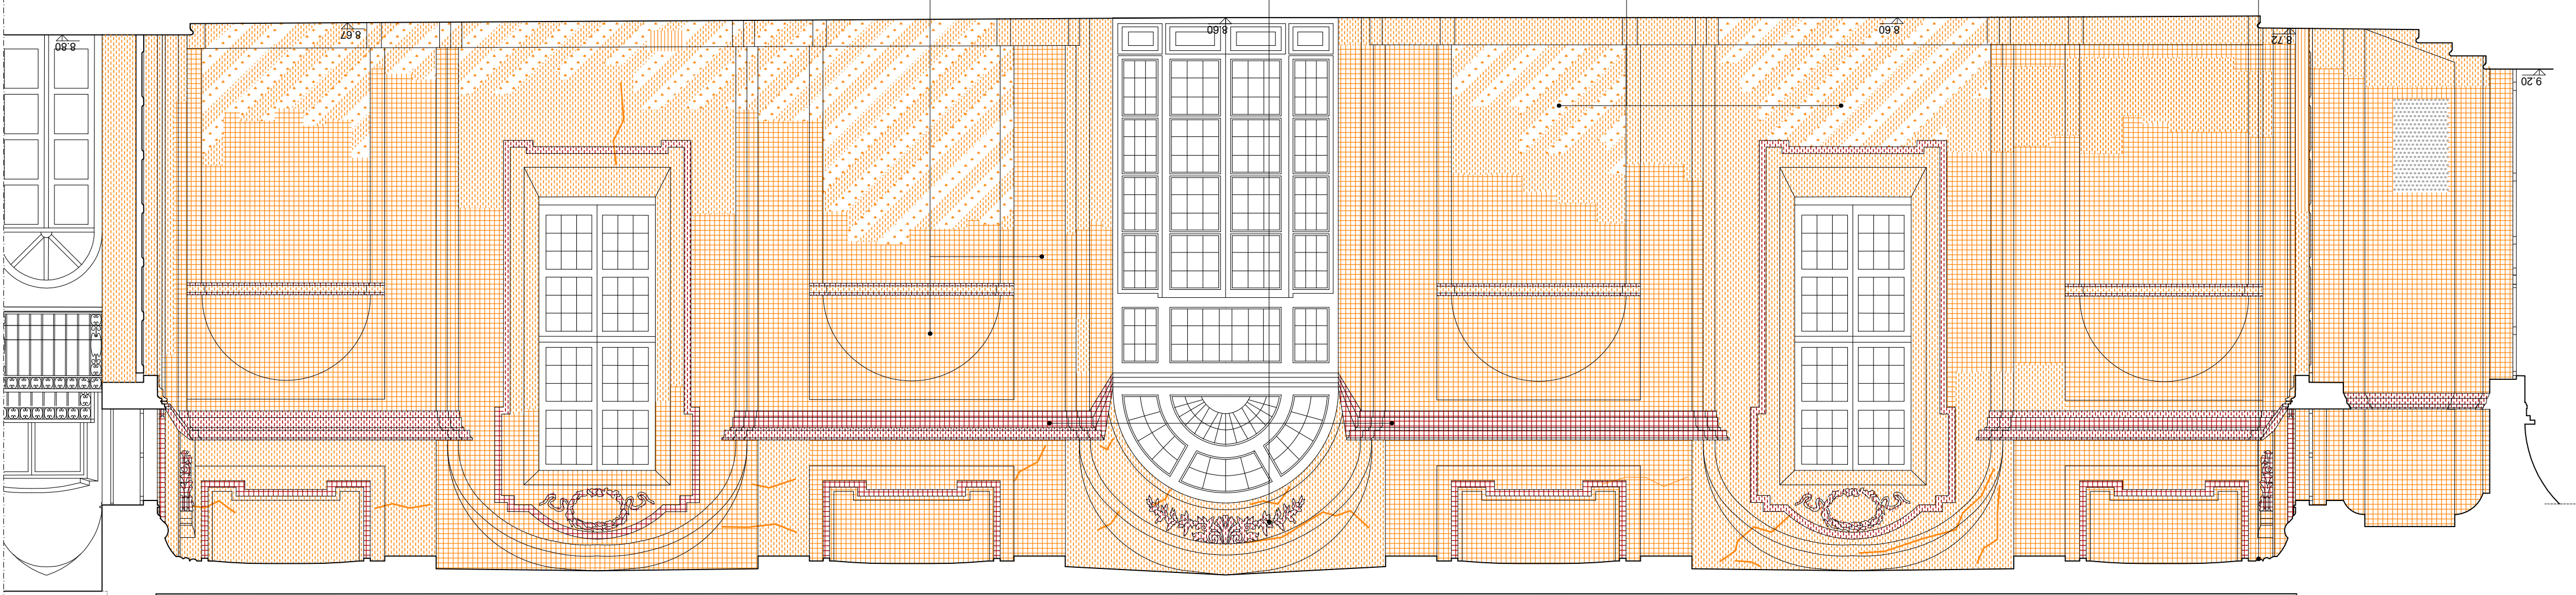
Sezione BB

Intonaci delle pareti
in discreto stato di conservazione con localizzati sollevamenti, macchie e alterazione cromatica, localizzata decoazione e diversi interventi di tinteggiatura sovrannessi

Decorazioni a stucco e cornici
in discreto stato di conservazione con depositi di sporco e diversi interventi di tinteggiatura sovrannessi, piccole sollevamenti, alterazione cromatica, localizzata decoazione

Intonaci della fascia basamentale
in cattivo stato di conservazione con efflorescenze, sollevamenti, macchie, percolazioni, perdita dell'adesione dell'intonaco dalla muratura e della superficie pittorica e diversi interventi di tinteggiatura sovrannessi

Griglie in ghisa
in buono stato di conservazione, con depositi di sporco e piccole mancanze

Intonaci delle volte
in cattivo stato di conservazione con localizzate efflorescenze, diffuse fessurazioni, macchie, perdita dell'adesione dell'intonaco dalla muratura e della superficie pittorica e diversi interventi di tinteggiatura sovrannessi
