COMUNE DI NICHELINO (TO) - REGIONE PIEMONTE

PIANO STRATEGICO "Grandi progetti beni culturali" - D.M. 1 agosto 2022
rep n. 309 - Programmazione risorse 2023 - CUP F19D22001140001
LOTTO A SCALA JUVARRIANA, GALLERIA E ATRIO DI PONENTE

TAV. ER 05

OGGETTO:
ATRIO DI PONENTE
STATO DI FATTO,
RILIEVO GEOMETRICO E
DELLO STATO DI CONSERVAZIONE

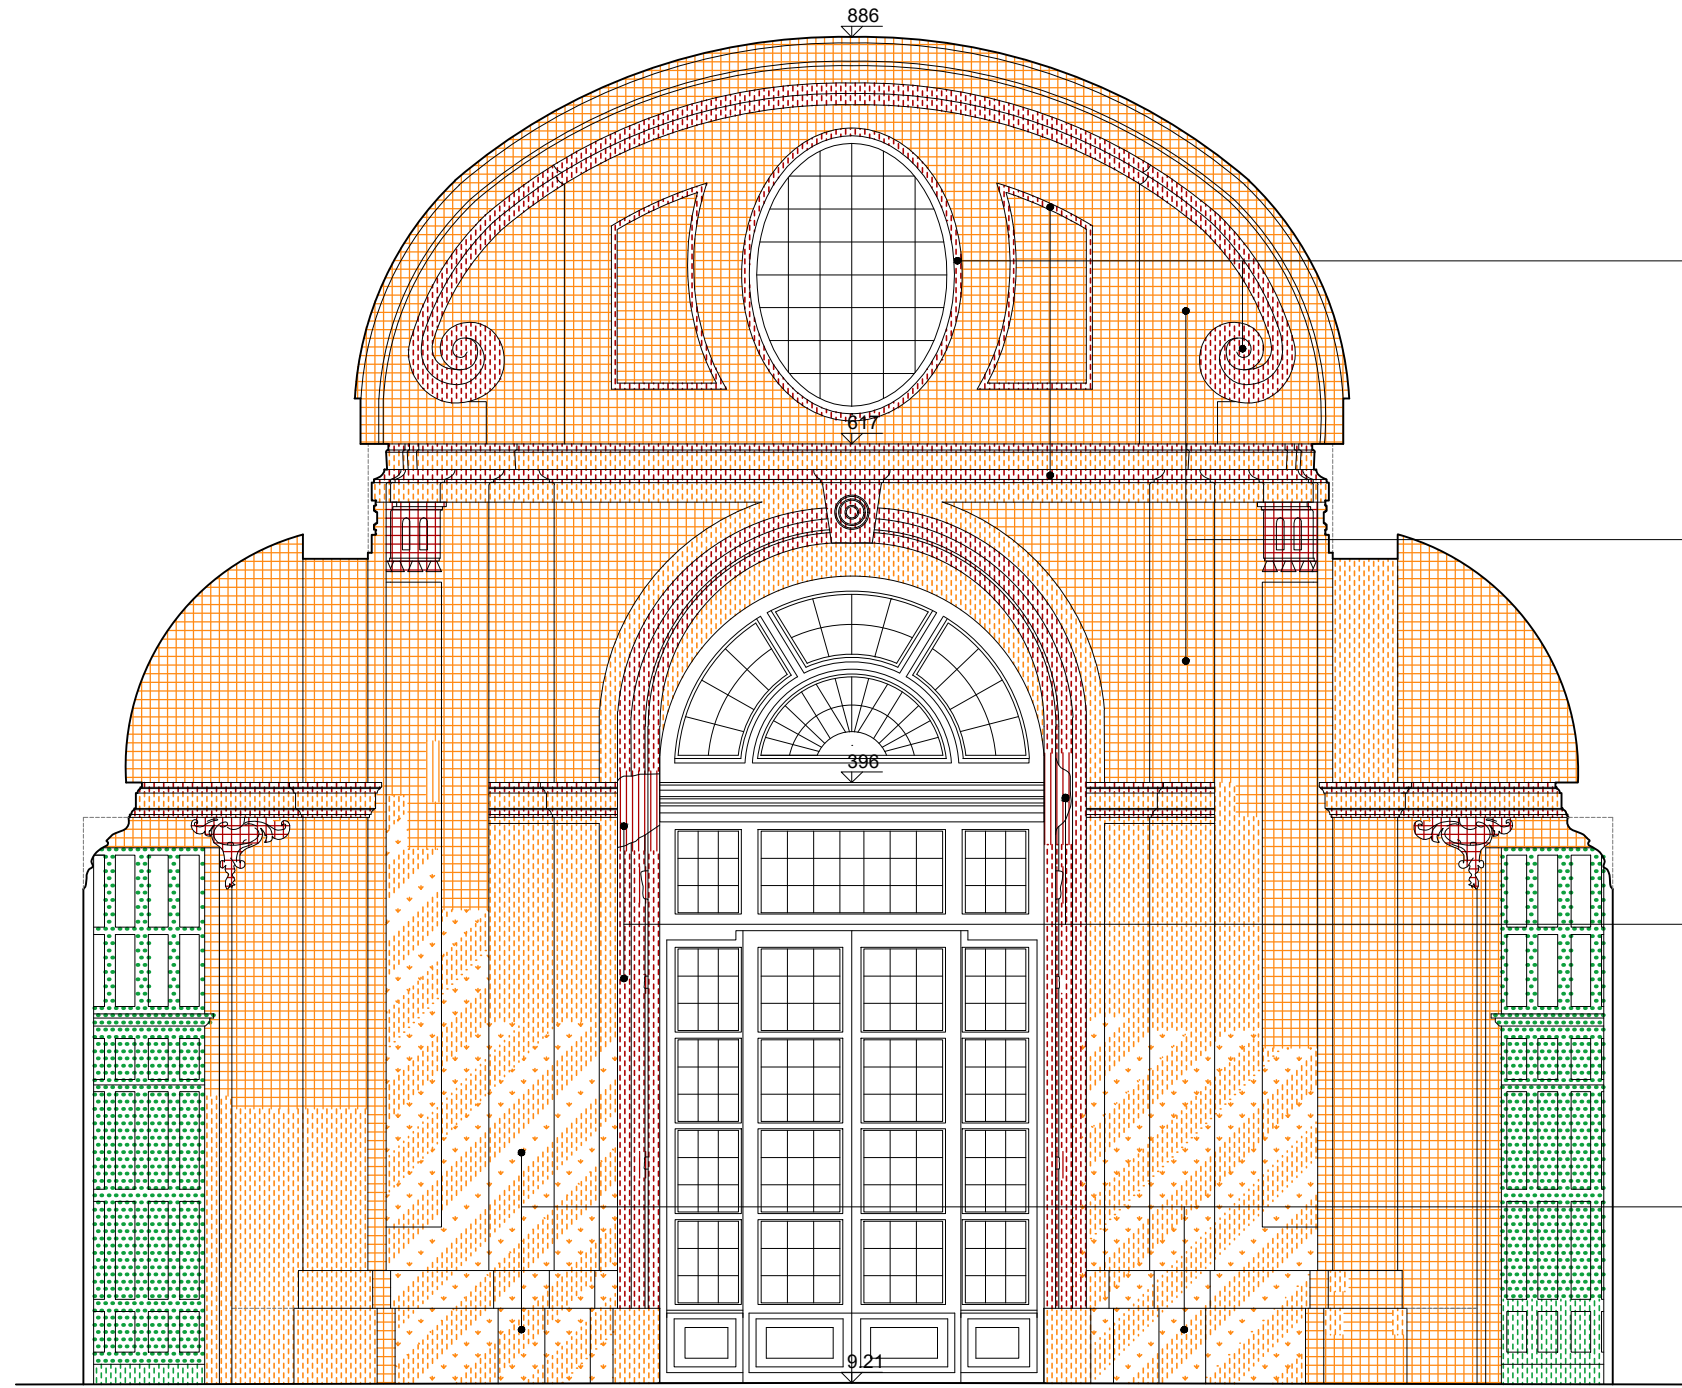
Sezione DD

Decorazioni a stucco e cornici
in discreto stato di conservazione con depositi di sporco e diversi interventi di tinteggiatura sovrannessi, piccoli sollevamenti, alterazione cromatica, localizzata decoesione

Busto in marmo
in buono stato di conservazione con depositi di sporco

Intonaci delle pareti e delle volte
in discreto stato di conservazione con localizzati sollevamenti, macchie e alterazione cromatica, localizzata decoesione, fessurazioni e diversi interventi di tinteggiatura sovrannessi

Sopraluogo vetrato
in discreto stato di conservazione con depositi di sporco e alterazione cromatica, piccoli sollevamenti della pellicola pittorica, localizzate piccole mancanze

Porte in legno verniciato
in discreto stato di conservazione con depositi di sporco e alterazione cromatica, piccoli sollevamenti della pellicola pittorica, localizzate piccole mancanze

Balaustra in marmo
in buono stato di conservazione con depositi di sporco

Gradini in pietra di Cumiana
in discreto stato di conservazione con depositi di sporco e alterazione delle cesure, scagliature superficiali, diffuse piccole mancanze, localizzate fratture e reintegrazioni incongrue, perdita della planarità tra le lastre

Intonaci della fascia basamentale
in cattivo stato di conservazione con efflorescenze, sollevamenti, macchie, percolazioni, perdita dell'adesione dell'intonaco dalla muratura e della superficie pittorica e diversi interventi di tinteggiatura sovrannessi

Decorazioni a stucco e cornici
in cattivo stato di conservazione con depositi di sporco, estese lacune, diffusa decoesione, sollevamenti, diversi interventi di tinteggiatura sovrannessi e alterazione cromatica

Intonaci della fascia basamentale e delle pareti in cattivo stato di conservazione con efflorescenze, sollevamenti, macchie, percolazioni, perdita dell'adesione dell'intonaco dalla muratura e della superficie pittorica e diversi interventi di tinteggiatura sovrannessi

Gradini in pietra di Cumiana

in discreto stato di conservazione con depositi di sporco e alterazione delle cesure, scagliature superficiali, diffuse piccole mancanze, localizzate fratture e reintegrazioni incongrue, perdita della planarità tra le lastre

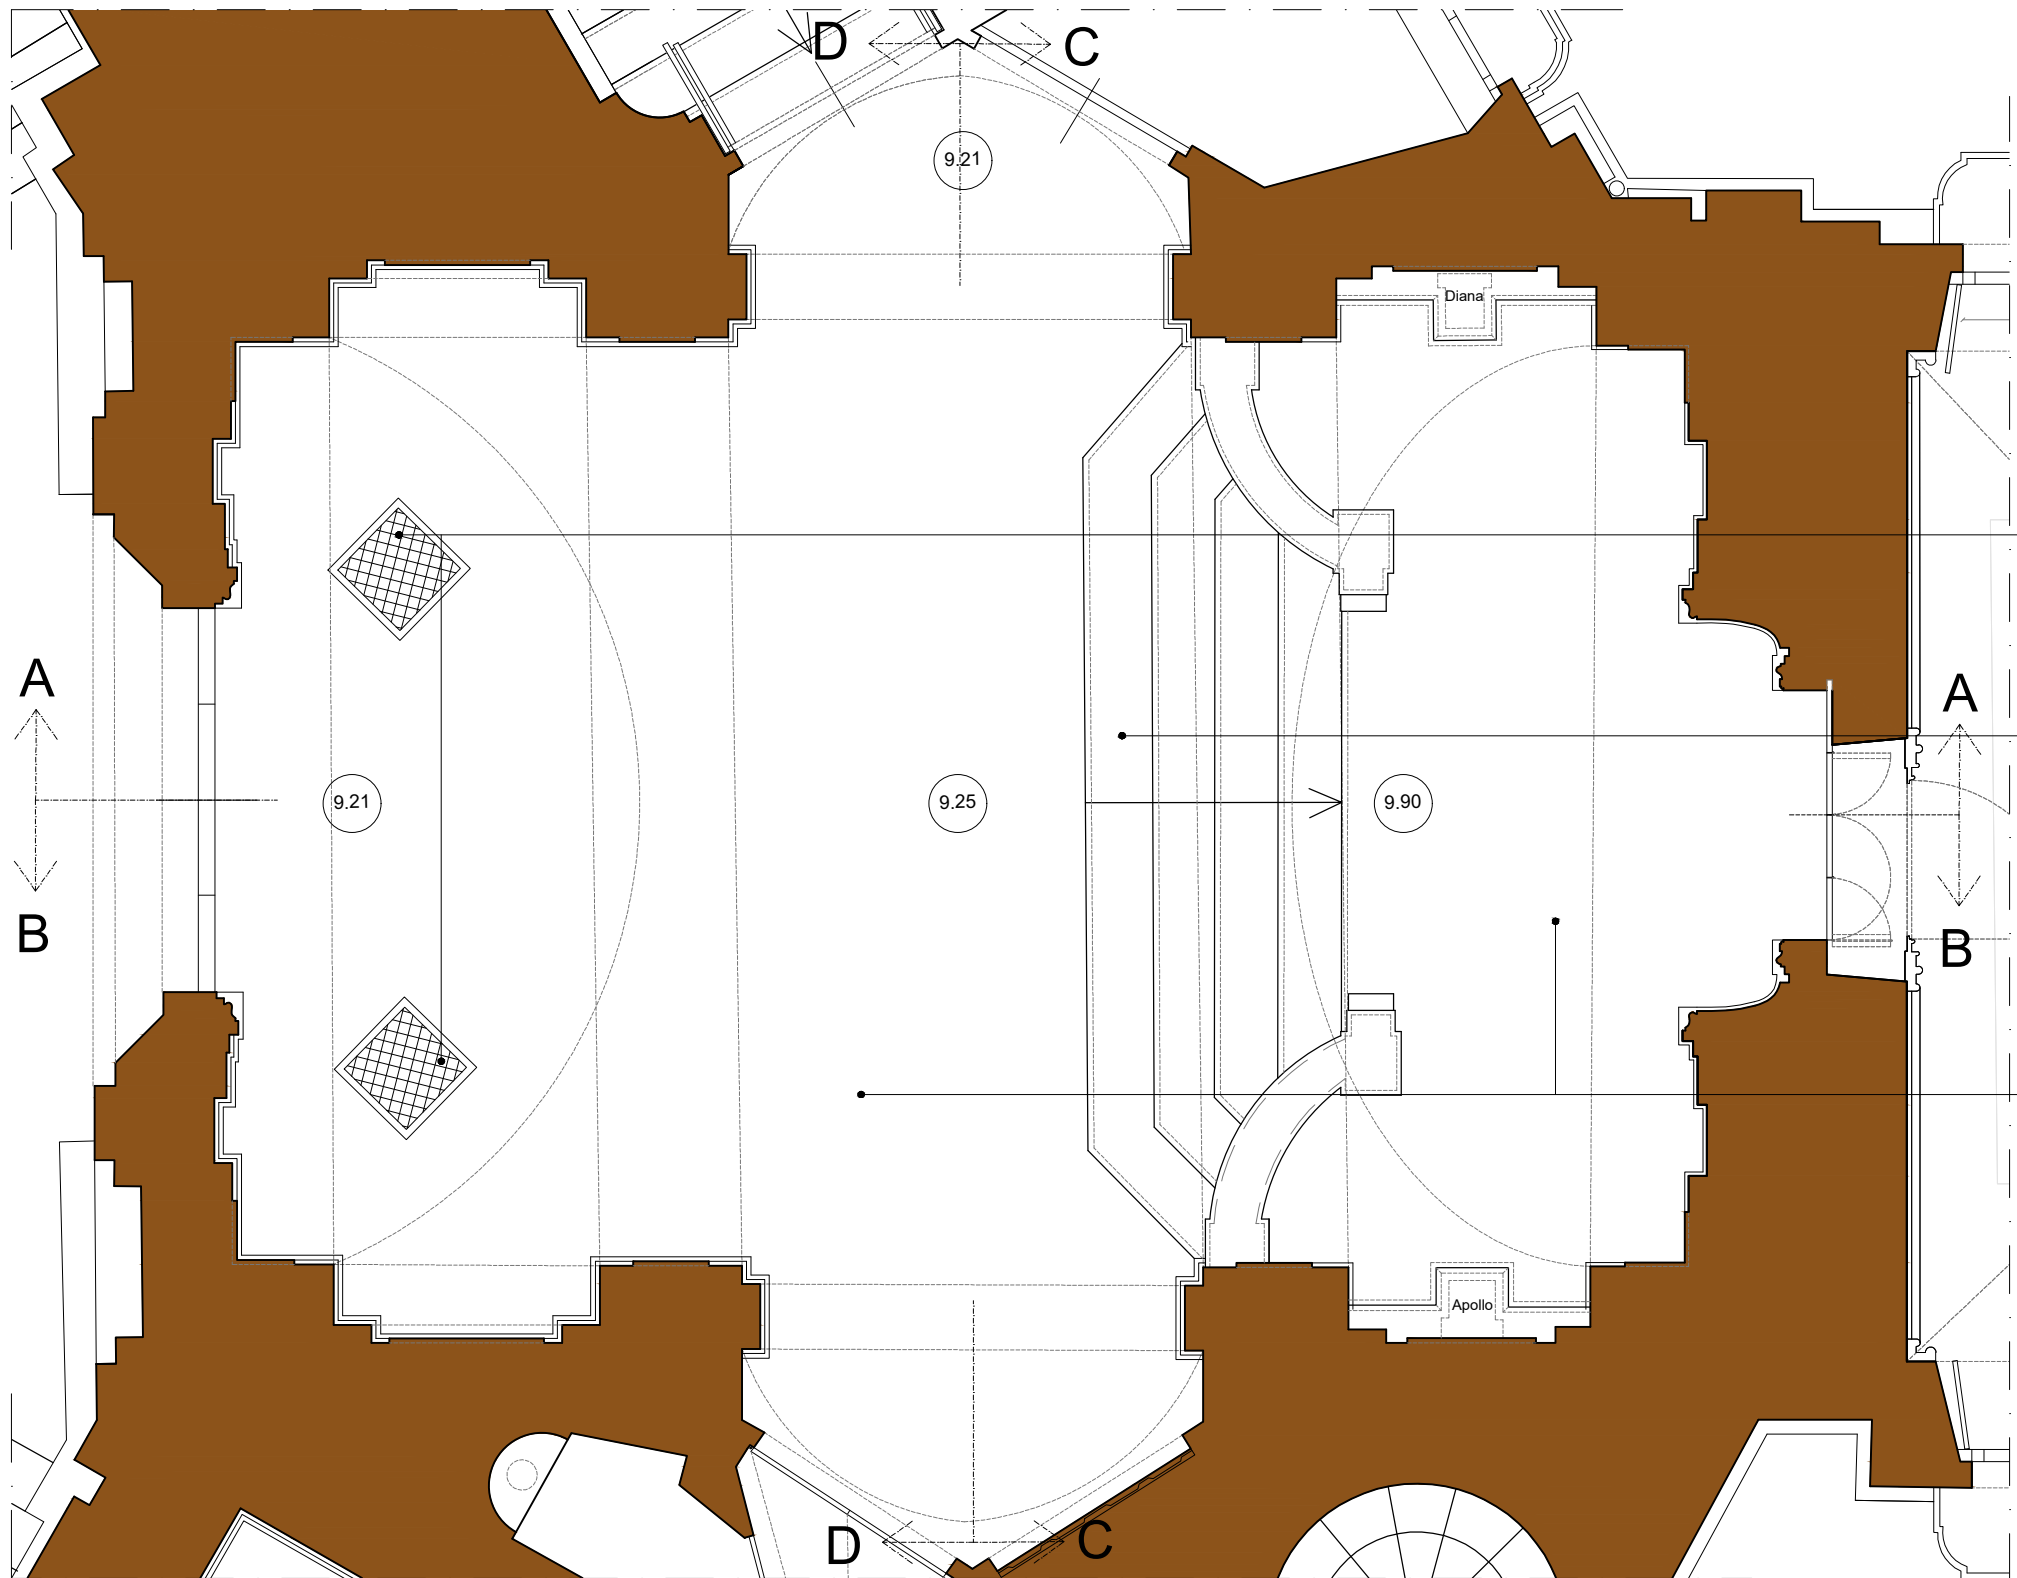
Pianta

Griglie in ghisa
in buono stato di conservazione, con depositi di sporco e piccole mancanze

Gradini in pietra di Cumiana
in discreto stato di conservazione con depositi di sporco e alterazione delle cesure, scagliature superficiali, diffuse piccole mancanze, localizzate fratture e reintegrazioni incongrue, perdita della planarità tra le lastre

Pavimento in quartzite di Barge
in discreto stato di conservazione con depositi di sporco e alterazione delle cesure, scagliature superficiali, diffuse piccole mancanze, localizzate fratture e reintegrazioni incongrue, perdita della planarità tra le lastre
