### Restauro e Riqualificazione funzionale degli edifici dell'"Ospedaletto" e di "Cascina Bassa" appartenenti al complesso monumentale di Sant'Antonio di Ranverso

## Progetto di Fattibilità Tecnica ed Economica

REL. DI INTERESSE ARCHEOLOGICO

### ***RELAZIONE DI VERIFICA PREVENTIVA DELL'INTERESSE ARCHEOLOGICO***

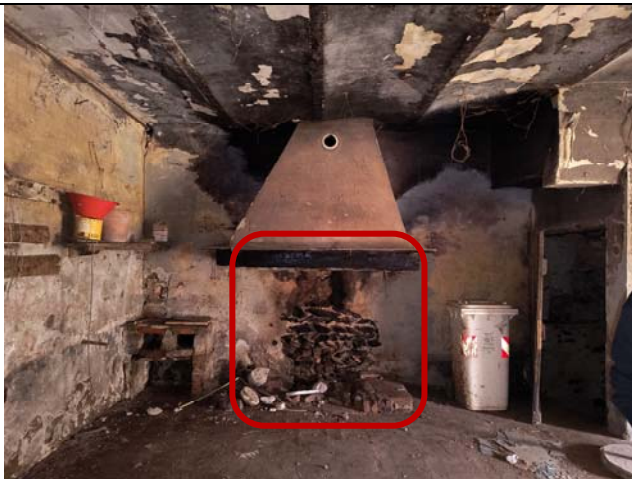
L'edificio intonacato, costruito in corrispondenza dell'archivolto di ingresso all'area agricola, è costituito da muratura in ciottoli apparecchiati a spina di pesce. Parte di questa stessa tessitura muraria si evidenzia in porzioni di ambienti interni in corrispondenza di lacune di intonaco causate dal degrado, a dimostrazione di un nucleo insediativo di prima fase e contestuale al muro di cinta.

02. Ambiente A8 in muratura a ciottoli a spina di pesce

A tale proposito si segnala l'ambiente denominato A8 in planimetria e di cui si riporta l'immagine fotografica (cfr. foto 02); la muratura medioevale è occultata dall'intonaco ma presente anche nelle partizioni interne alla fabbrica.

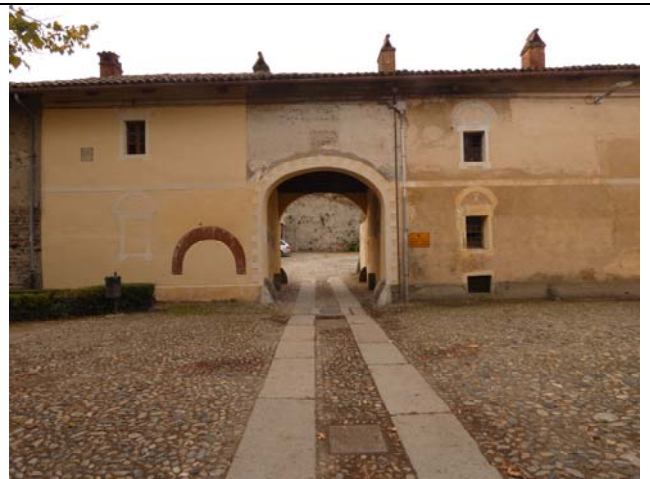
03. Facciata intonacata in periodo settecentesco

L'intonacatura con la riquadratura delle finestre in stucco (malta di calce, inerti molto fini e gesso) appartengono ad una fase riconfigurativa del 1700 e la fase comprende anche la finitura presente sulla facciata Sud dell'ospedaletto confrontabile per materiali e scelte stilistiche decorative (cfr. foto 03).

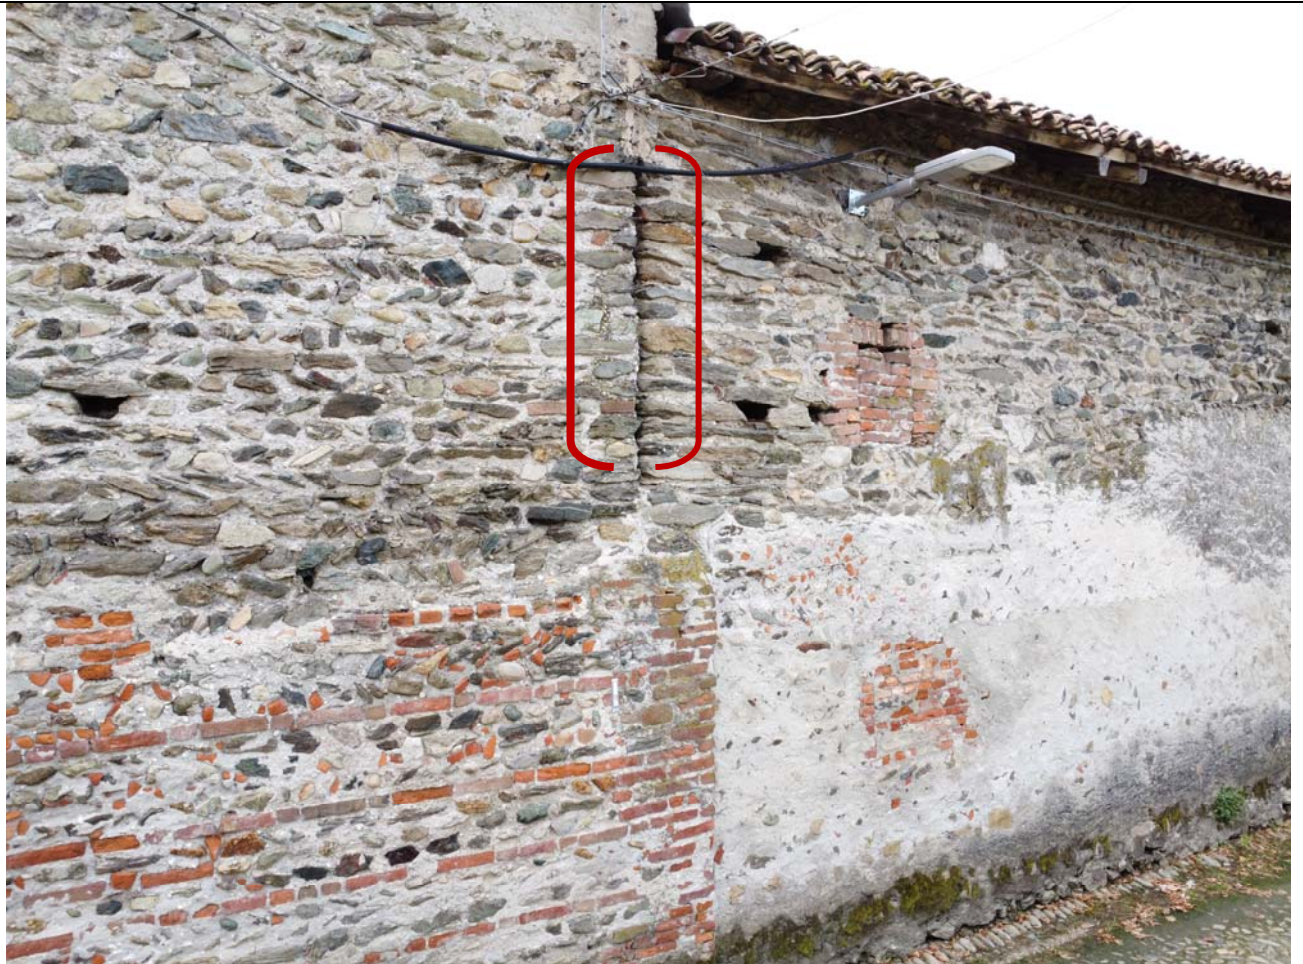
La muratura di prima fase in ciottoli è stata sottomurata e risarcita in diversi punti del suo sviluppo per necessità strutturali e poi rivestita con malta nel tentativo di omogenizzare le integrazioni. Sono riconoscibili tamponamenti di aperture non più in uso (cfr. foto 04). Interventi di natura strutturale sono stati eseguiti inoltre mediante la costruzione di contrafforti in mattoni pieni e foderature della muratura.

04. Sulla metà inferiore, si nota la discontinuità della muratura medioevale in ciottoli sottomurata in fase temporale successiva con l'uso del mattone. In rosso la cesura della muratura in pietra cancellata nella parte bassa dalla sottomurazione.

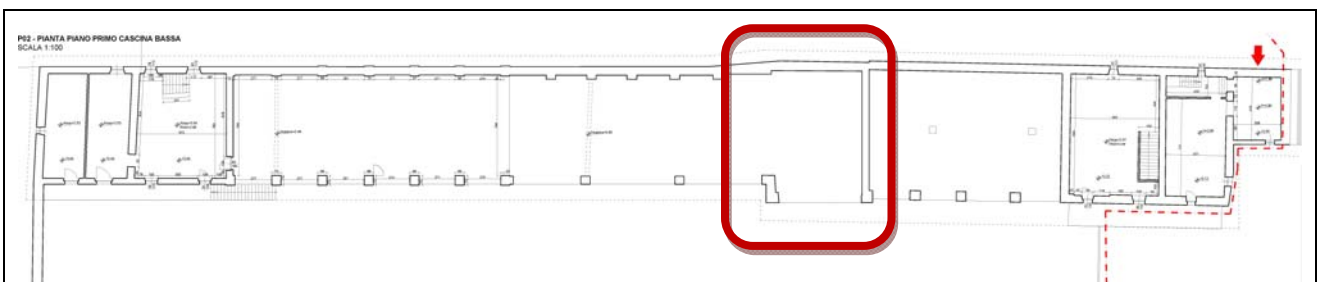
Le adduzioni dei fabbricati sul muro di cinta sono ancora sottolineate da un altro punto stratigrafico di interesse, leggibile sia a livello planimetrico che materiale (cfr. foto 04 cesura muraria, foto 05 lettura della stratigrafia sull'impianto planimetrico).

05. lettura delle discontinuità della muratura sull'impianto planimetrico.

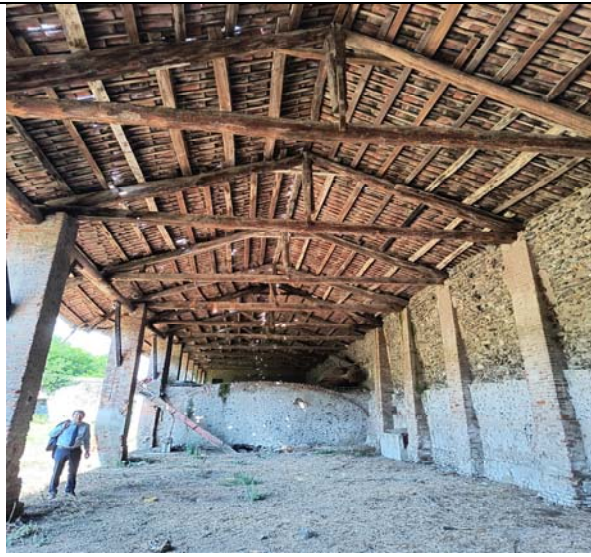
I consolidamenti si sono resi necessari a causa dei fuori piombo della muratura medioevale e per la necessità di costituire supporti strutturalmente adeguati all'appoggio delle capriate delle coperture (cfr. foto 06-07).

06. Sequenza dei contrafforti. Foderatura della muratura alla base

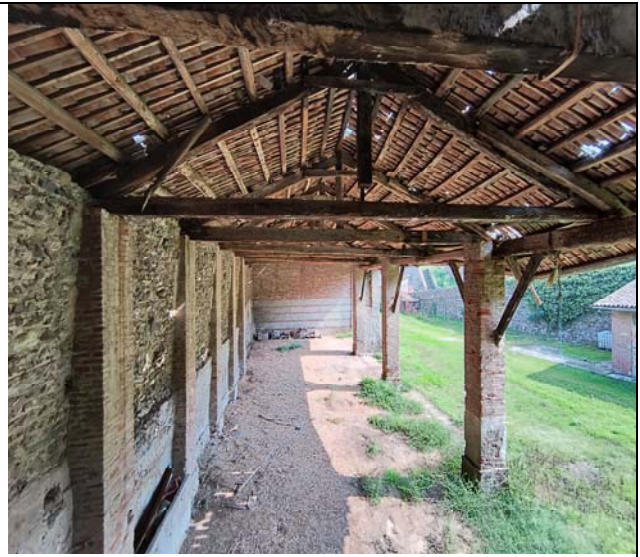
07. Evidenza del fuori piombo della muratura in pietra

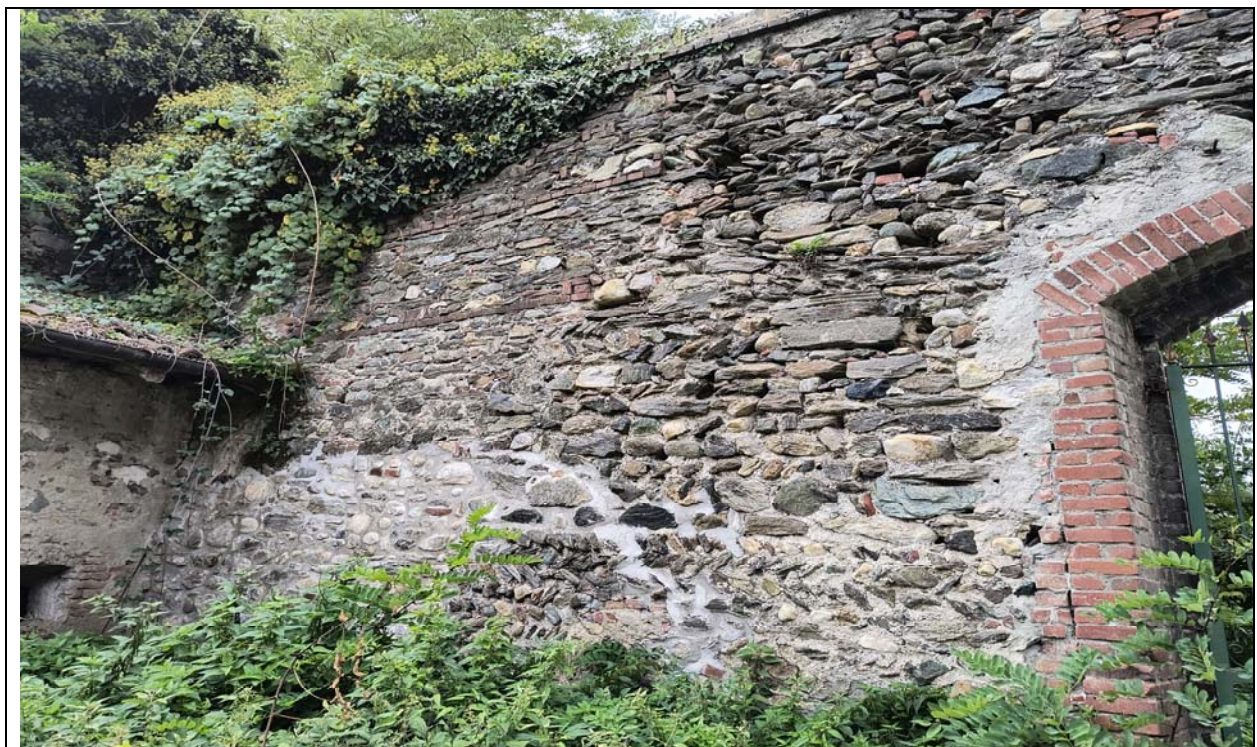
Anche il muro di cinta è stato ripreso in più fasi a testimonianza delle quali si rilevano le differenti tessiture presenti nello sviluppo ad ovest (cfr. foto 08). Evidenti i tratti medioevali e le murature listate in pietre e mattoni con risarciture più recenti stuccate con malte di natura cementizia.

08. Disomogeneità della tessitura muraria\_ Tratto ovest

Pertanto sono necessarie campagne di analisi stratigrafiche murarie che consentano di risalire alla conoscenza all'impianto originario del complesso. Conoscenza della sua storia evolutiva che comprende la comprensione le diverse fasi costruttive e la trasformazione dell'opera nel tempo, inclusi gli interventi di restauro effettuati.

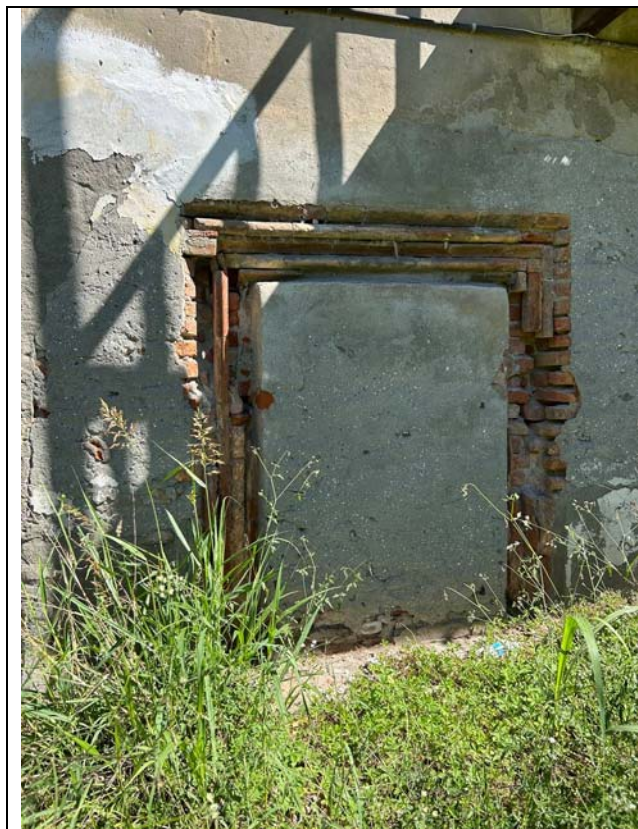
*Ospedaletto*\_L'edificio detto dell'Ospedaletto rivela con evidenza la sua matrice medioevale. Sulla facciata sud al piano terreno, emergono dall'intonaco settecentesco le cornici in cotto di bordatura delle aperture.

09. Cornici in cotto di antiche aperture

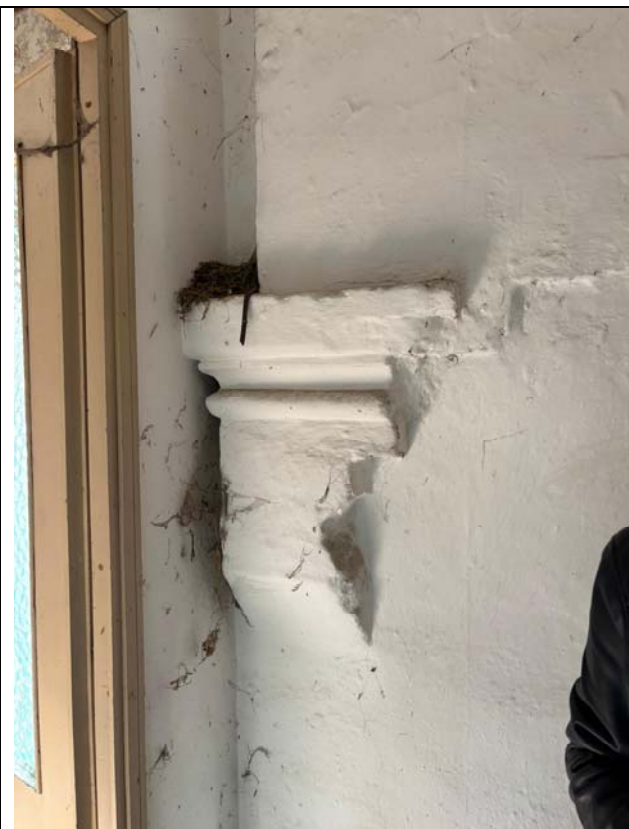
Mentre al piano superiore elementi della muratura richiedono sondaggi appropriati per ricostruire l'impaginato di facciata (cfr.09-10)

10. Elementi nella muratura da sondare

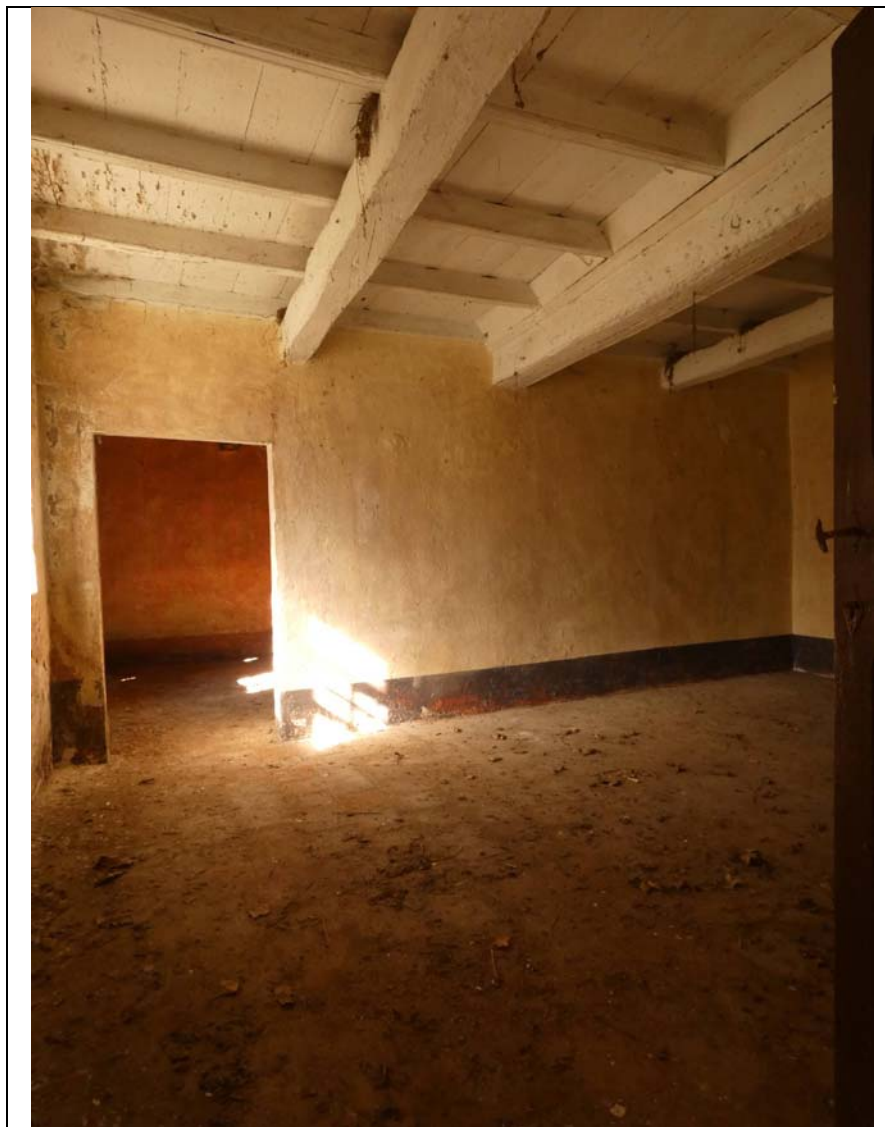
Gli ambienti al piano terra con solaio ligneo mantengono caratteristiche che si vogliono preservare. Il solaio è costituito da una travatura mediana più antica poi frammezzata da ulteriori due per aumentarne la portanza, gli ambienti di esigue dimensioni hanno conservato anche la pavimentazione in quadrelle di cotto.

11. Solaio in legno e pavimentazioni in quadrelle di cotto

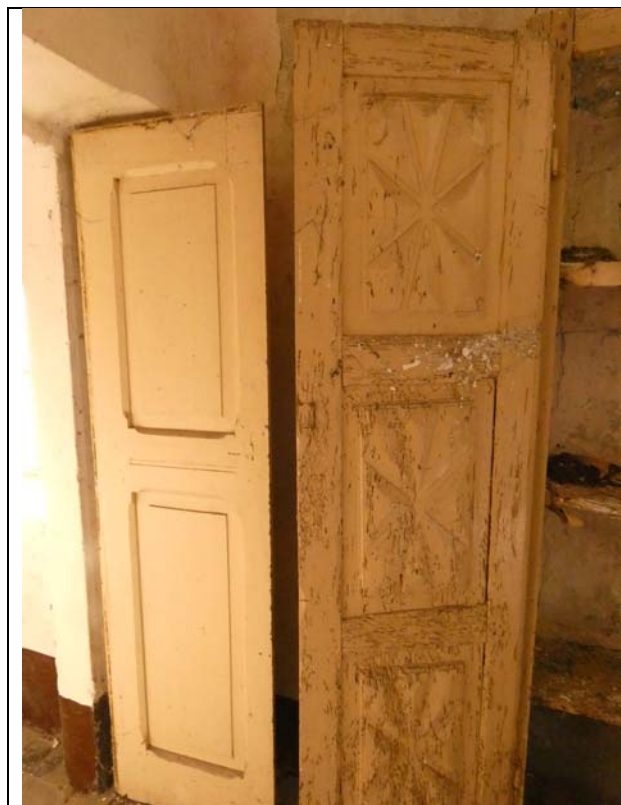
L'edificio dell'ospedaletto ha conservato porte interne a doppia anta con ferramentaria e serrature d'origine che si devono conservare e restaurare. Alcuni portoni, uno di accesso dall'esterno e l'altro di accesso al piano sottotetto mantengono caratteristiche di interesse storico. Coppie di scuri dei serramenti finestrati, attualmente abbandonati, possono essere riproposti e adattati sui nuovi infissi (cfr. 12,13).

12. Ante di porte interne all'ospedaletto

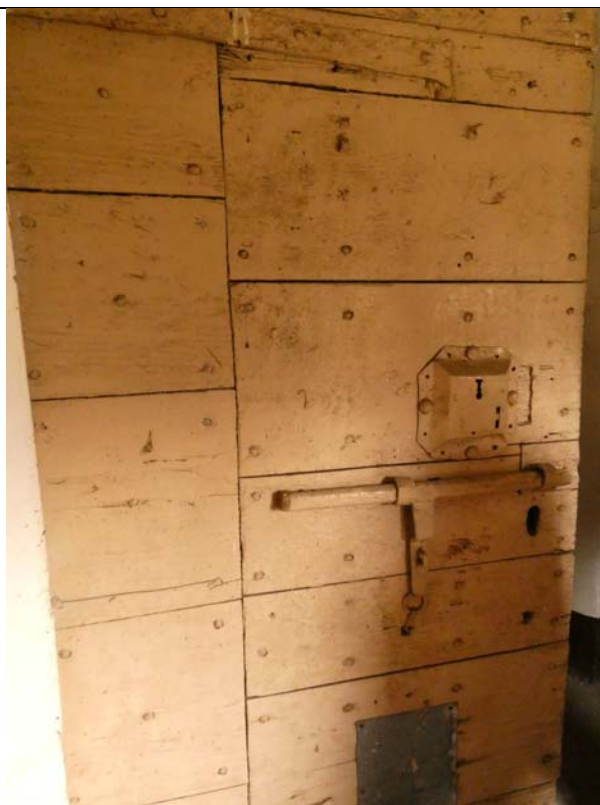
13. Anta del portone di accesso al sottotetto
