PALAZZINA DI CACCIA DI STUPINIGI

PROGETTO DI RECUPERO E RESTAURO DEL GIARDINO STORICO INTERNO ALLE MURA

RELAZIONE GENERALE

**PROGETTO
ESECUTIVO**

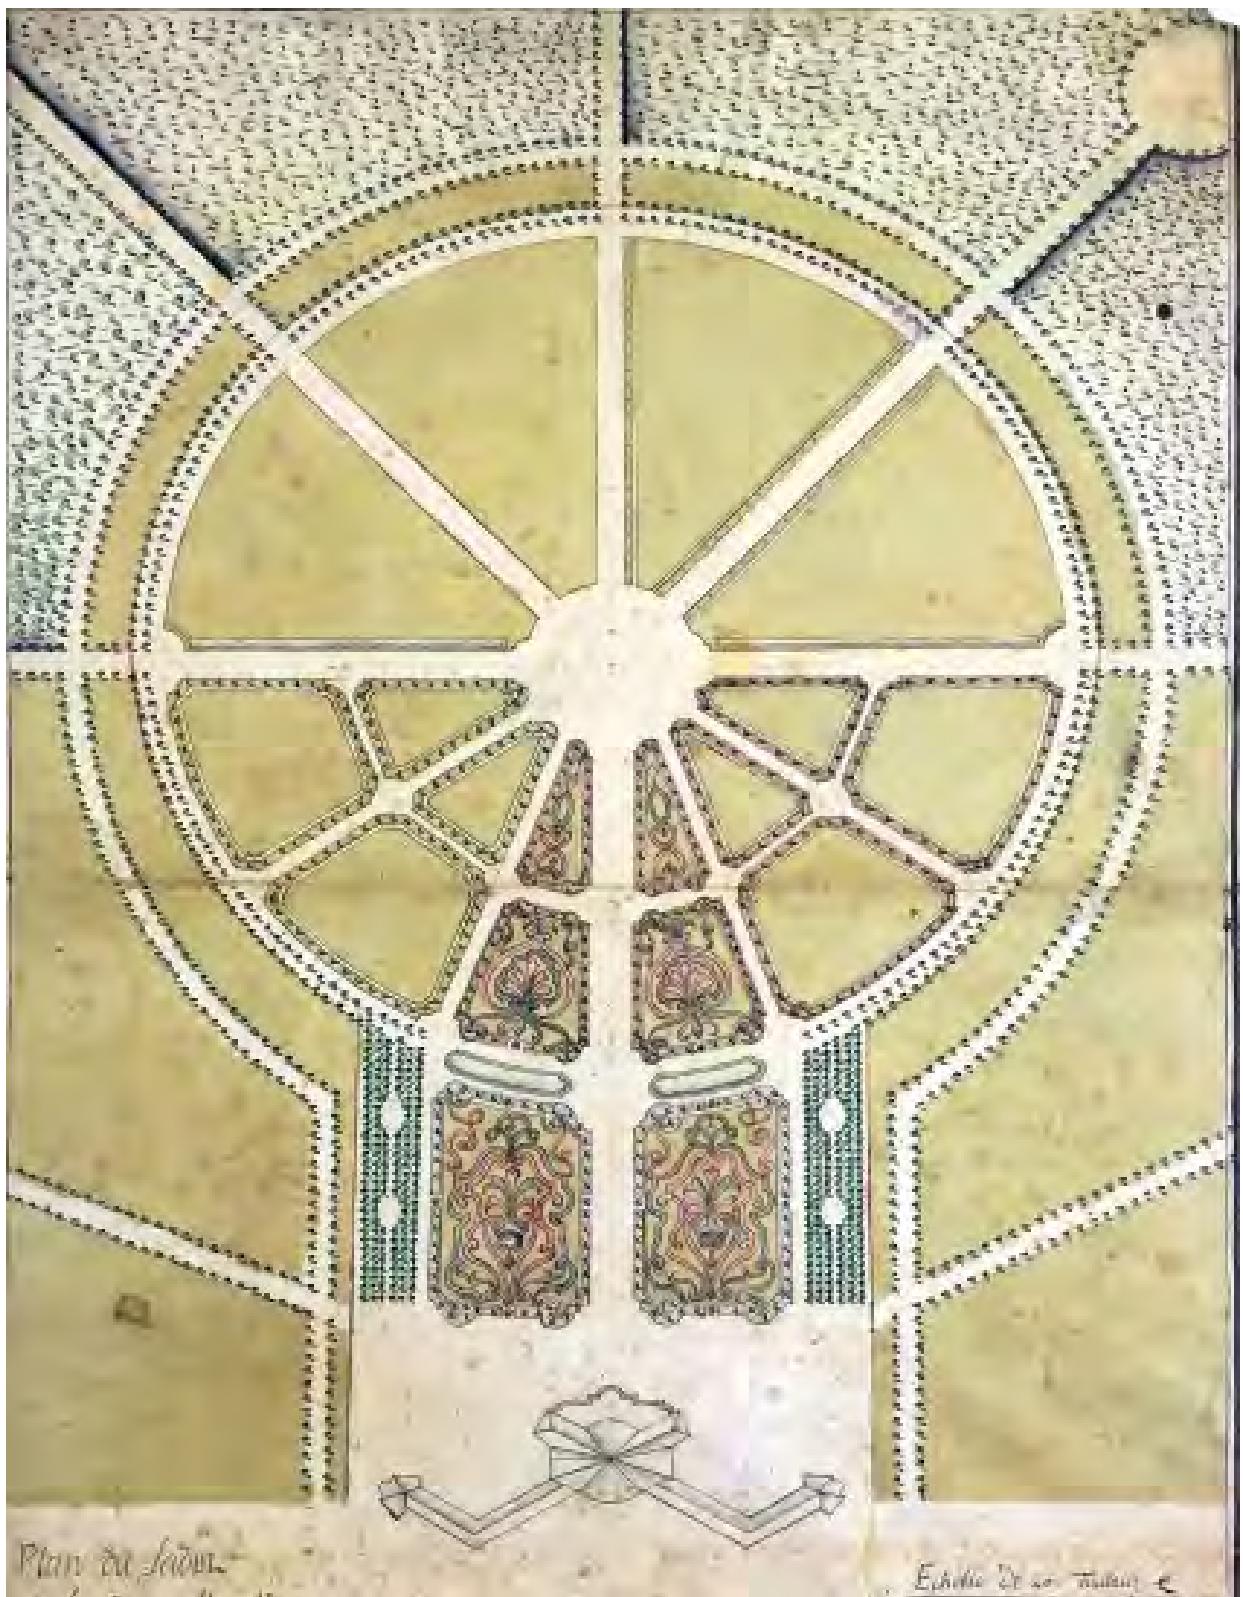
J. F. Benard *Plan du Jardin* [sic] de la Royalle Maison de Stupinis, 24 marzo 1740, (BRT, Disegni, U.I. 65)

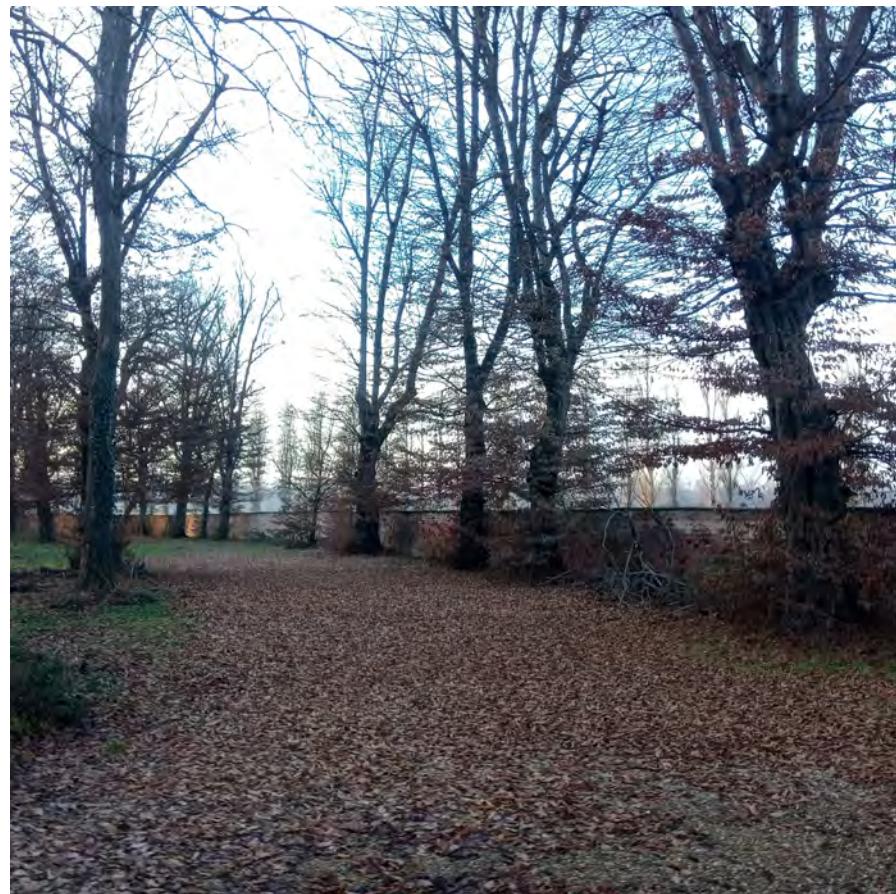
Mura di cinta visto dal lato interno del giardino

Lungo tutto il perimetro della proprietà è presente un muro di cinta composta da laterizi e malta su cui è disposta una copertina in pietra con finitura a spacco.

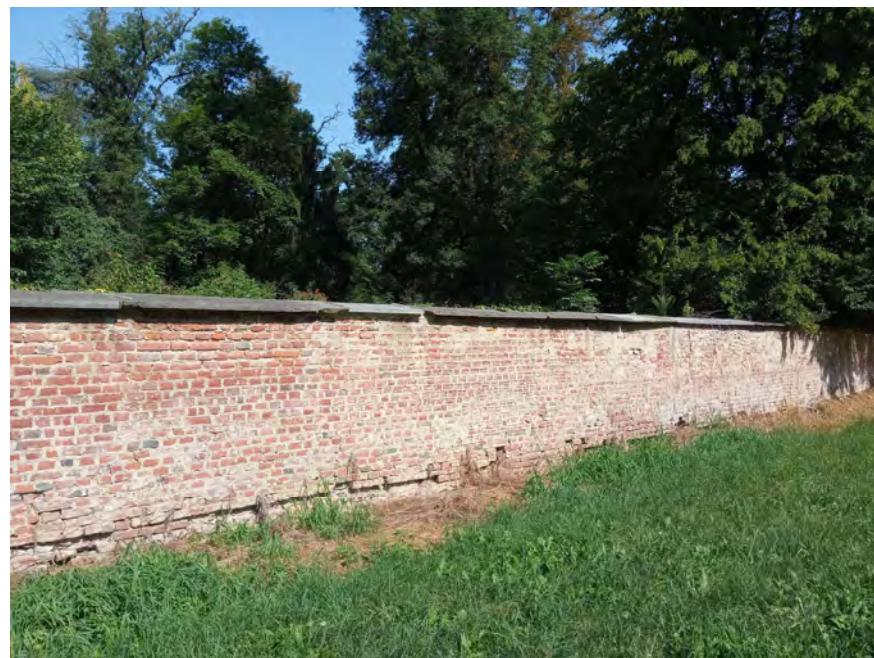
Mura di cinta visto dal lato esterno del giardino

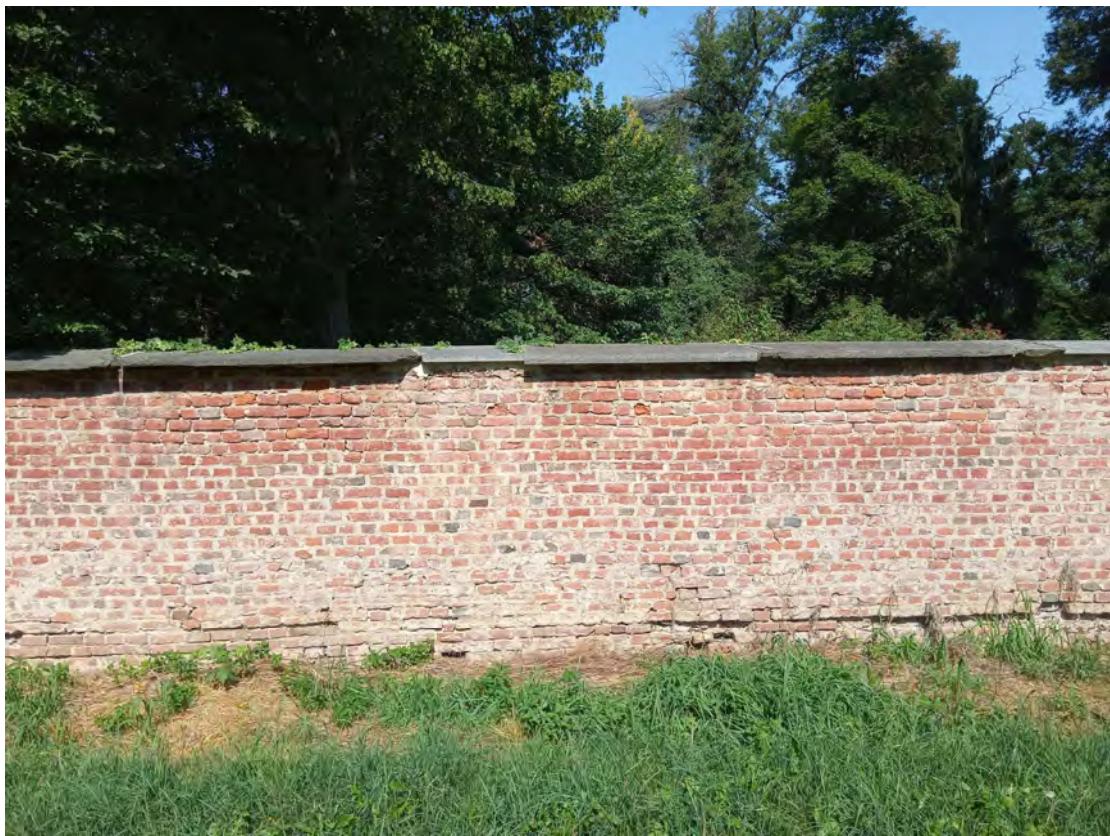
Tipologia 1 – Paramento murario in laterizio originale

1. Tipologia 1- Paramento Murario in laterizio originale.
Muratura in laterizio originale, presenza estesa di fenomeni di decoesione della malta dei giunti, presenza di mattoni erosi e con porzioni della parte basamentale del muro deteriorata e/o oggetto di sedimenti localizzati.

- Interventi di restauro conservativo per il paramento murario di tipologia 1 e sistemazione della copertina in pietra;
- Interventi di sistemazione della copertina in pietra per la tipologia 2;
- Interventi di sistemazione della copertina in pietra per la tipologia 3;
- Interventi di sistemazione della copertina in pietra per la tipologia 4.

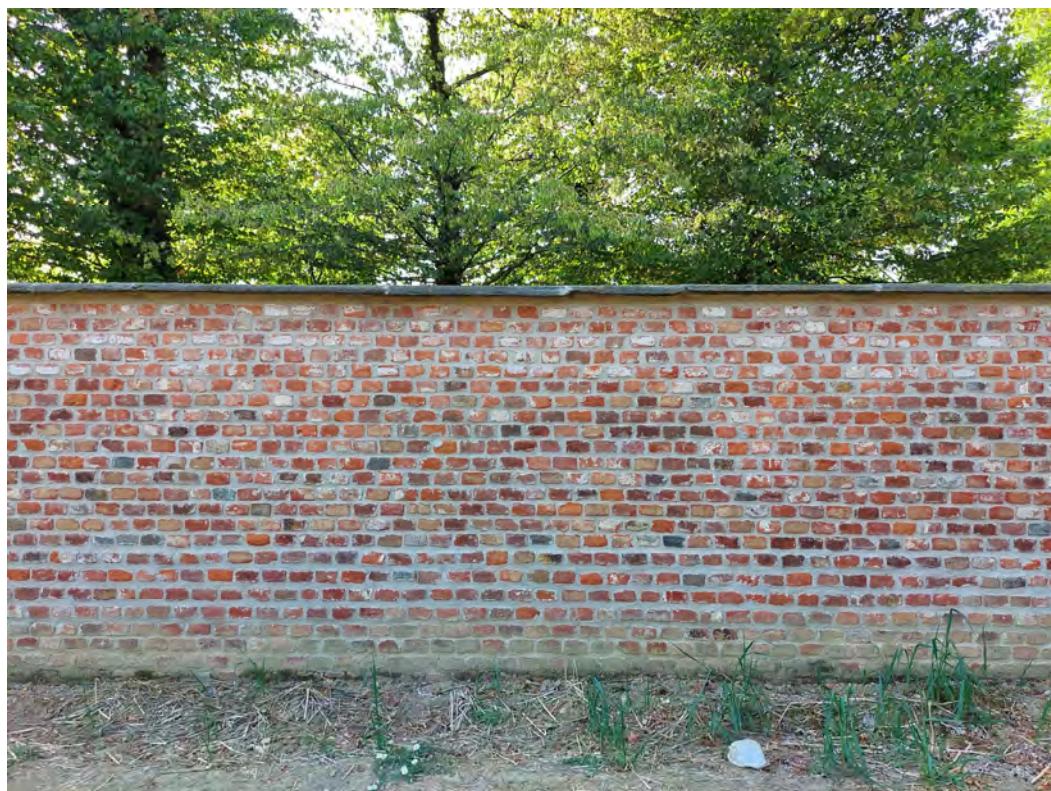
Tipologia 2 – Paramento murario oggetto di precedenti interventi di restauro/risanamento

2. Tipologia 2- Paramento Murario oggetto di precedenti interventi di restauro/risanamento.
Muratura oggetto di interventi di sistemazione e ripresa dei giunti e sostituzione dei mattoni deteriorati.

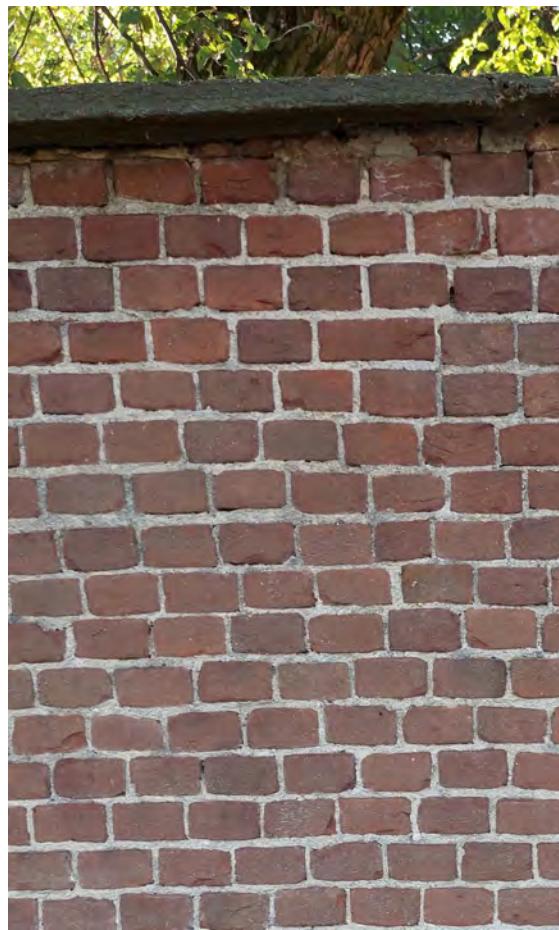
Tipologia 3 – Paramento Murario oggetto di interventi “impropri” di sistemazione.

3. Tipologia 3- Paramento Murario oggetto di interventi “impropri” di sistemazione.
Porzioni del muro, presentano interventi di ripristino/sistemazioni mediante l’utilizzo di malte e mattoni non coerenti con le altre parti originali delle strutture murarie, in buono stato di conservazione.

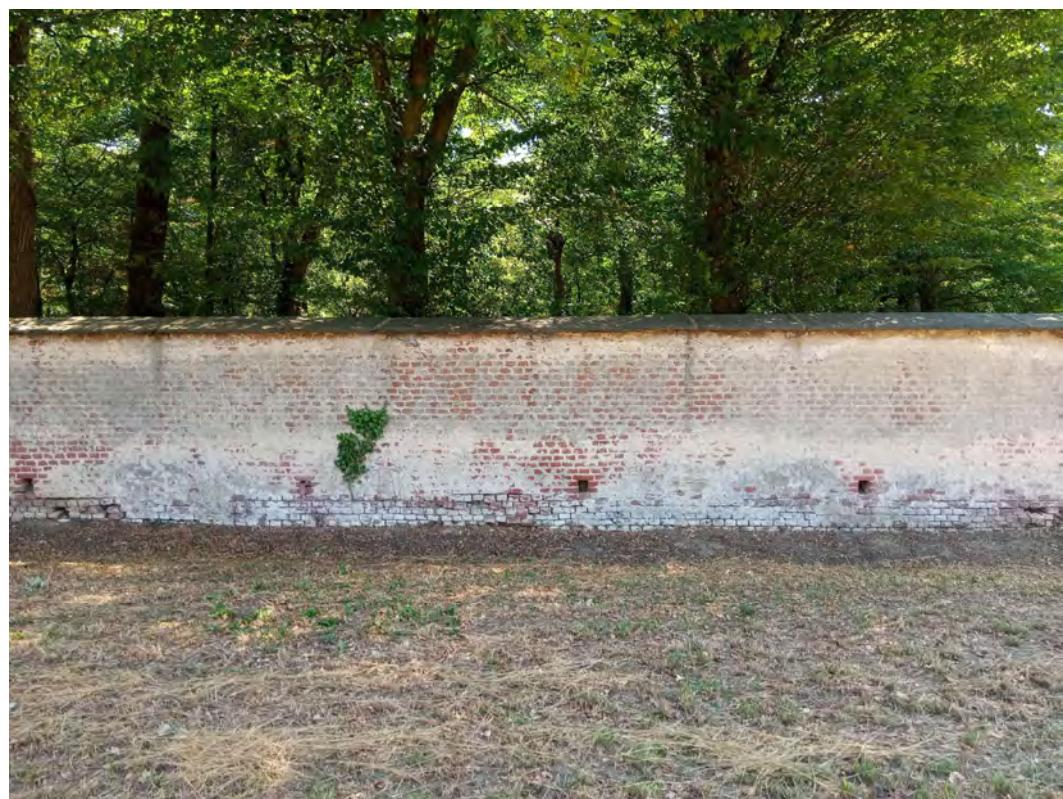
Tipologia 4- Paramento Murario originale con tracce di successivi interventi di parziale intonacatura.

4. Tipologia 4- Paramento Murario originale con tracce di successivi interventi di parziale intonacatura.
Porzioni limitate della muratura presentano tracce di intonaco realizzato in una fase successiva alla costruzione della struttura.

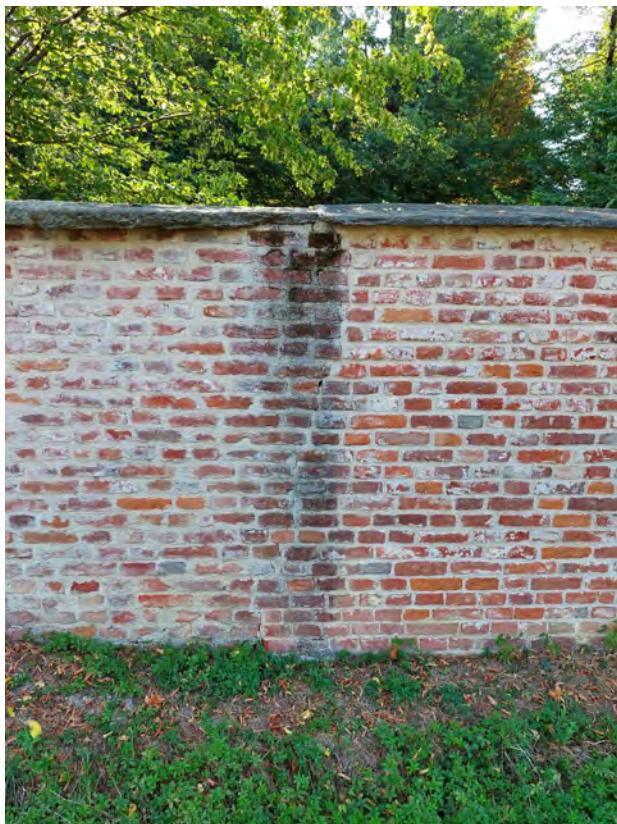
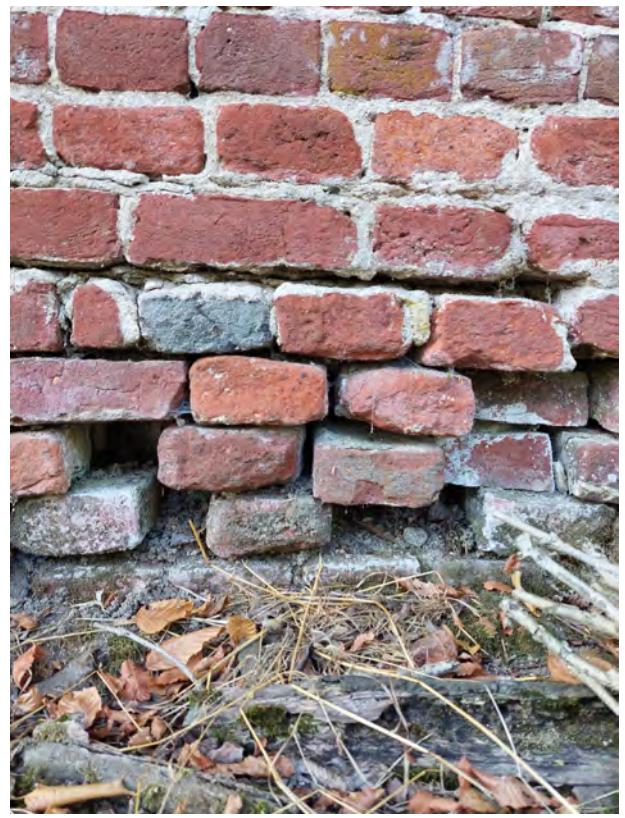
Fenomeni di degrado della muratura

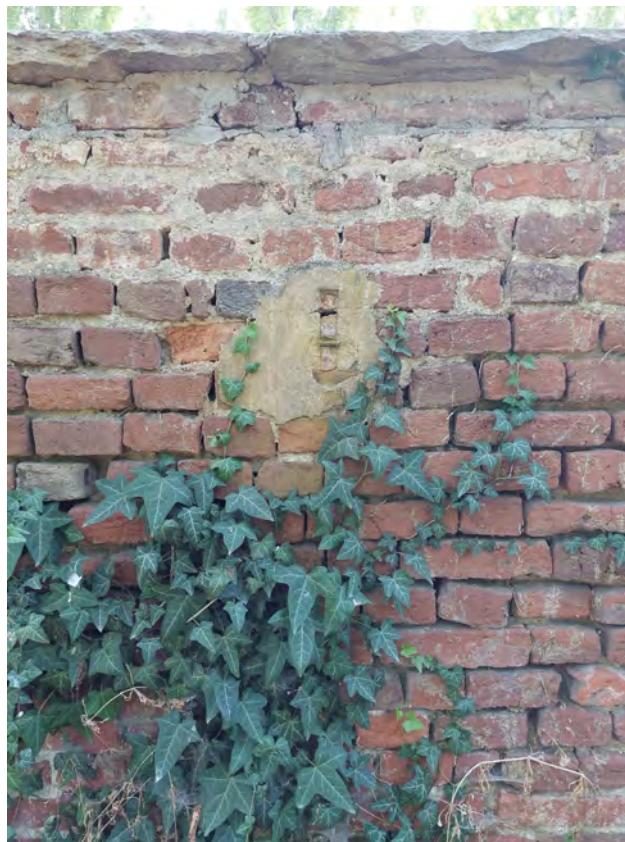
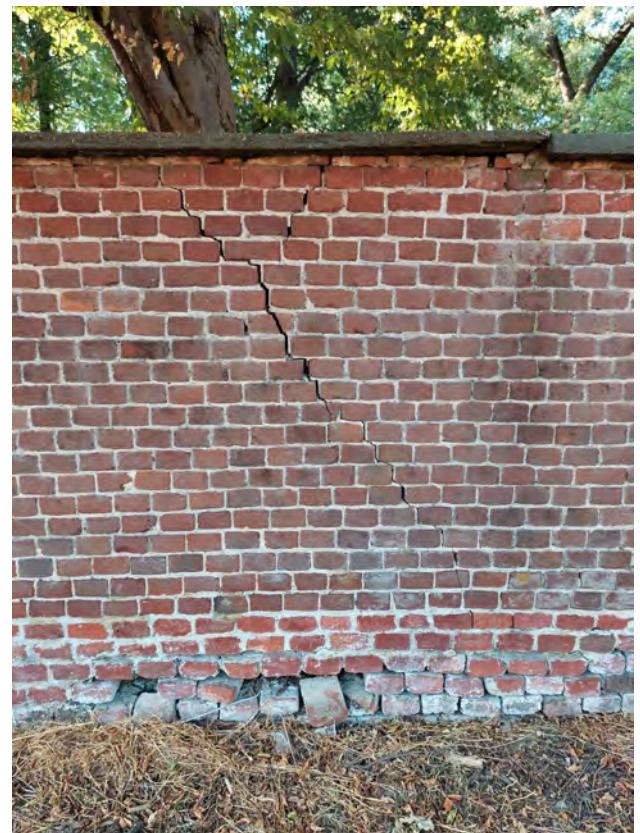
Fenomeni di degrado della muratura

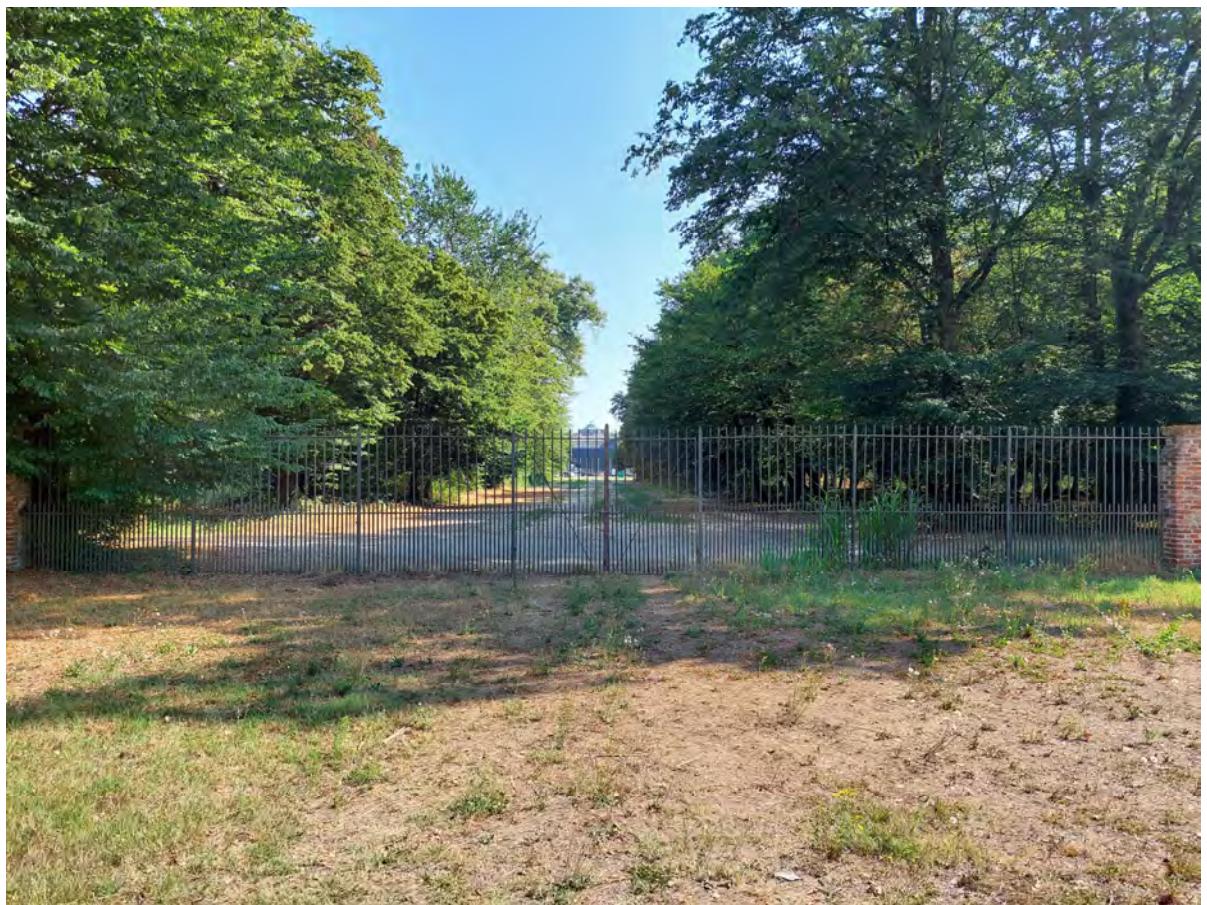
Il cancello di ingresso in fondo al parco, in asse con la Palazzina di Caccia

Lungo il muro di cinta, nello spazio circolare del parco, sono presenti cinque punti di ingresso, uno di dimensioni maggiori posizionato in asse con la palazzina e gli altri, di dimensioni minori rispetto a quello principale, e tra loro identici posizionati in asse con i viali radiali del parco. Tutti i cancelli, in ferro battuto, costituiti da profili delle medesime dimensioni, presentano una serie di specchiature fisse e nella parte centrale le ante apribili composta da due battenti.

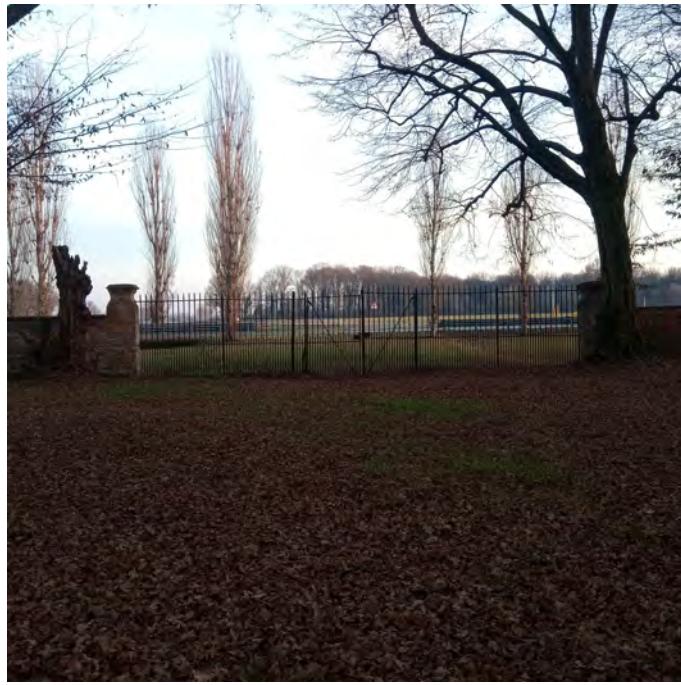
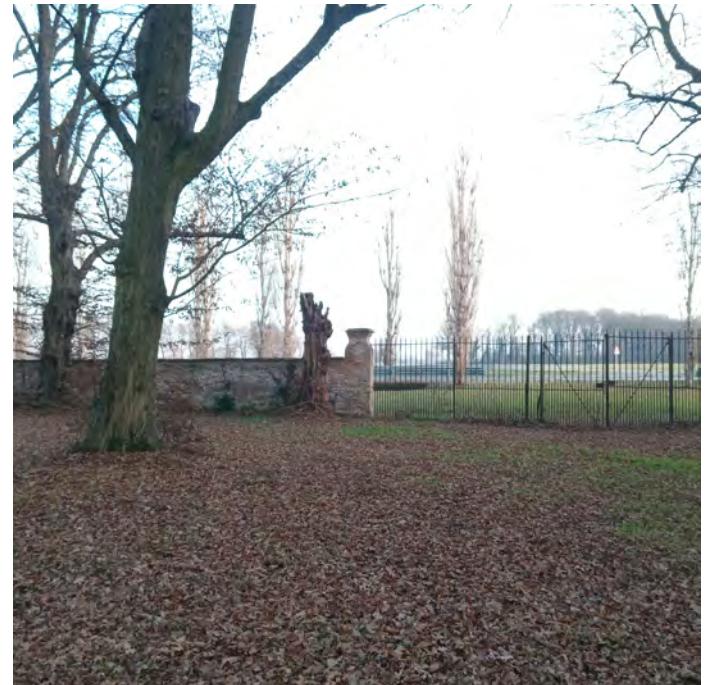
Cancello di ingresso al parco in asse con i viali radiali

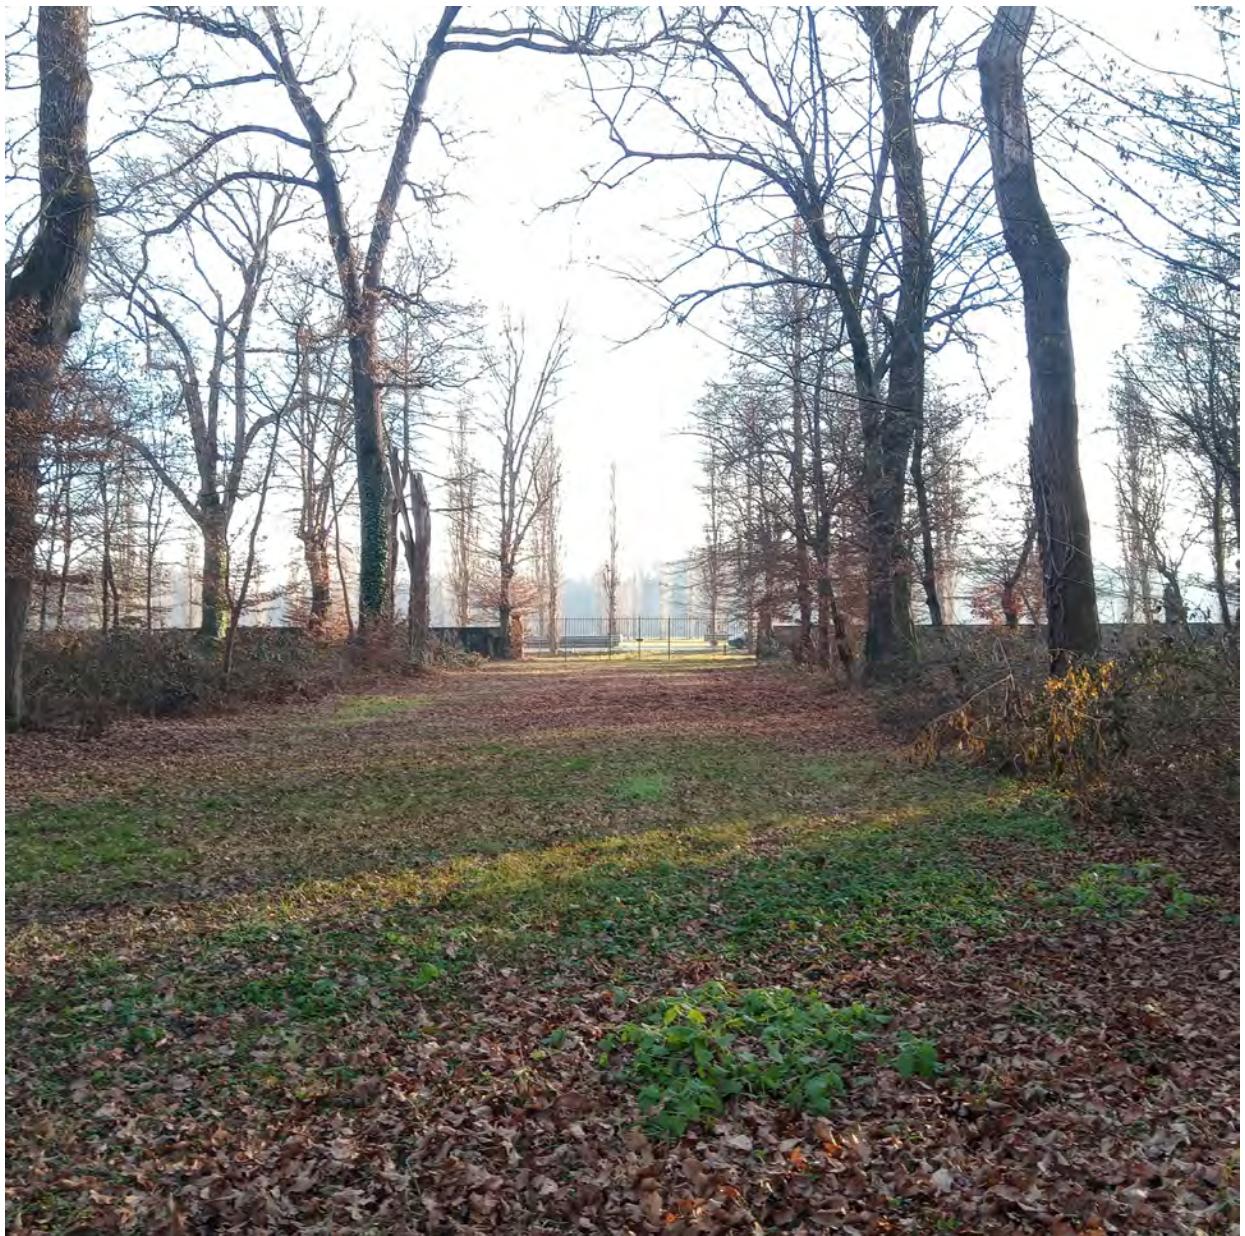
Cancello di ingresso al parco in asse con i viali radiali
