Concentrico di Staffarda: Abbazia cistercense con tutte le sue pertinenze

**PROGETTO ESECUTIVO PER LAVORI DI RIQUALIFICAZIONE DELLA “MANICA
DEI RICOSTRUTTORI”: INTERVENTI STRUTTURALI (copertura e consolidamento
volte/solai) e MANUTENZIONE STRAORDINARIA COPERTURE**

PROGETTO ESECUTIVO

RELAZIONE GENERALE

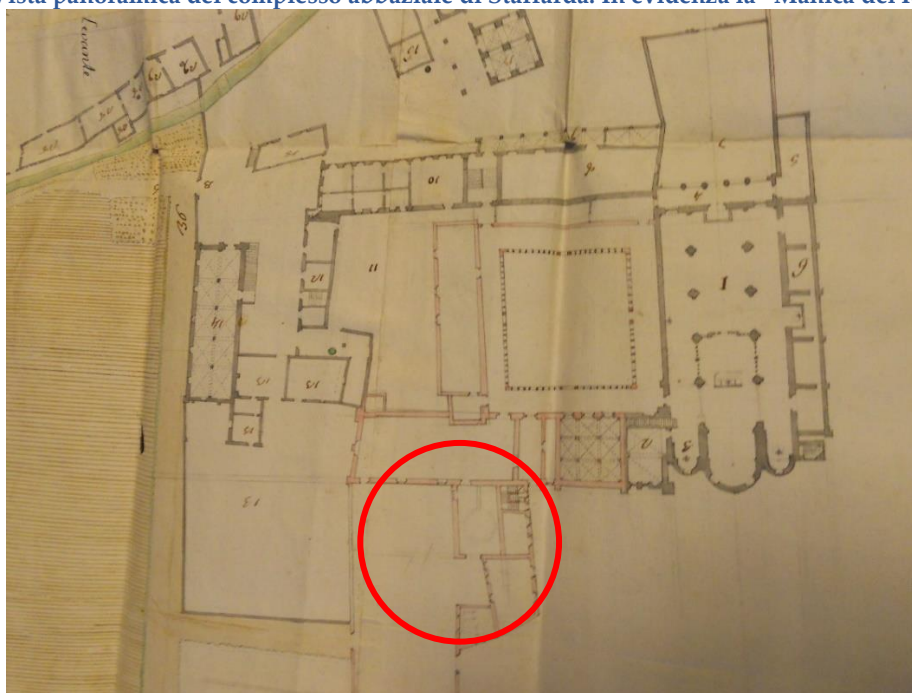
Figura 2 - Planimetria di Staffarda (1710-1750) – Nel cerchio l'impronta a terra della "Manica dei Ricostruttori"

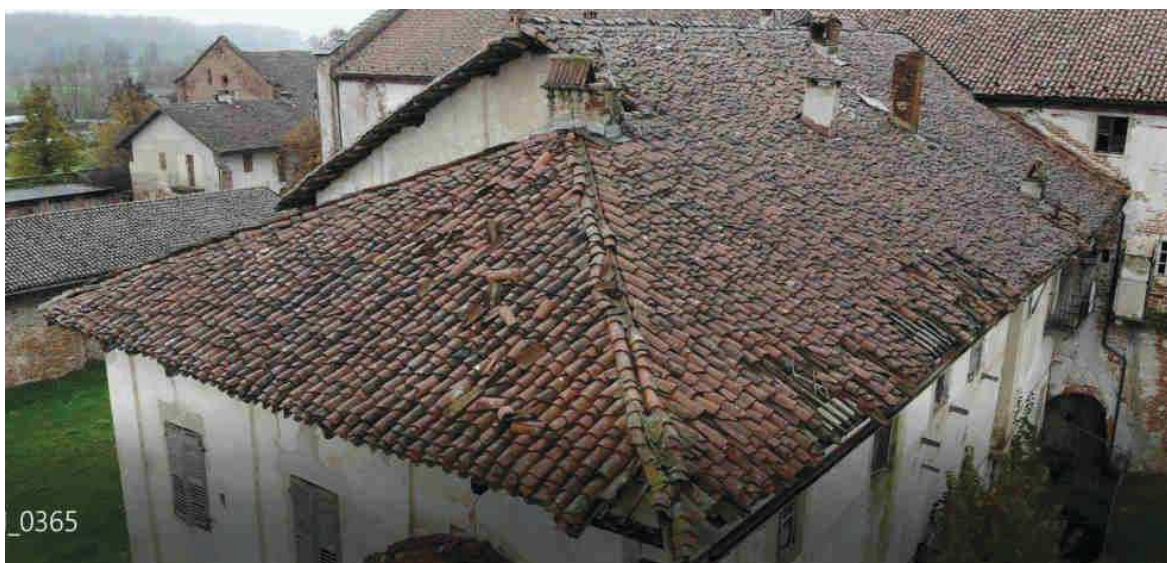
Figura 6 - Vista della "Manica dei Ricostruttori" - Evidente degrado del manto di copertura

Le fotografie a seguire non necessitano di particolare attenzione per individuare i danni al tetto e ai camini, il cui stato di degrado è tale che ormai convogliano all'interno quantità considerevoli di acqua piovana. Il quadro fessurativo dei muri e delle volte, osservato nel corso dei sopralluoghi effettuati al piano primo, è da considerarsi in larga parte conseguenza diretta delle condizioni di degrado del tetto.

Pertanto sono stati considerati essenziali e non procrastinabili gli interventi di consolidamento e di rifacimento della copertura.

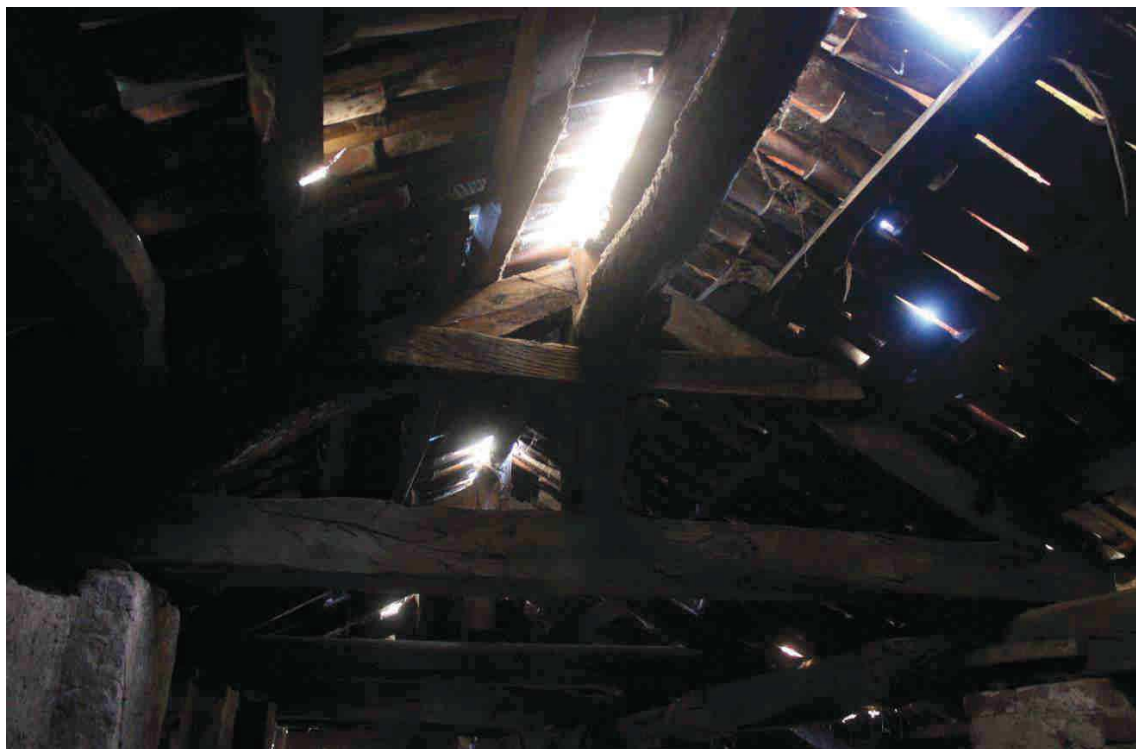
Figura 7 - Vista interna del tetto della "Manica dei Ricostruttori" - L'evidente degrado del tetto è la causa delle copiose infiltrazioni di acqua piovana
