Concentrico di Staffarda: Abbazia cistercense con tutte le sue pertinenze

**PROGETTO ESECUTIVO PER LAVORI DI RIQUALIFICAZIONE DELLA “MANICA DEI
RICOSTRUTTORI”: INTERVENTI STRUTTURALI (copertura e consolidamento
volte/solai) e MANUTENZIONE STRAORDINARIA COPERTURE**

RELAZIONE SPECIALISTICA

Documento DOC-GEN 02A

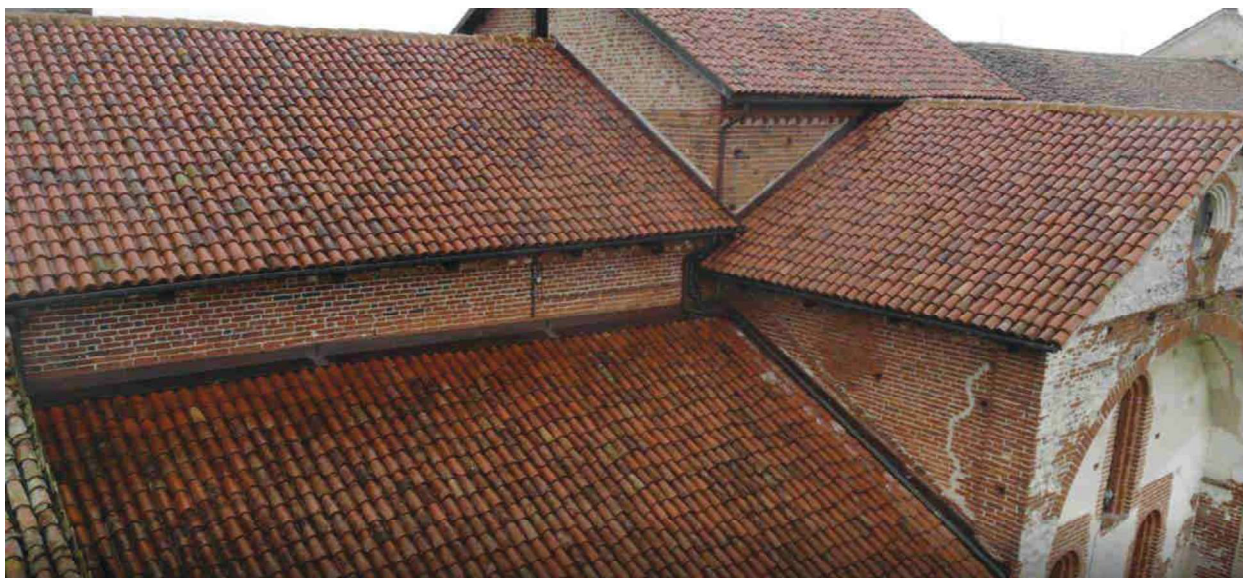
Foto 1 – parte delle falde a Nord Est della chiesa rifatti dopo i danni del nubifragio del 2014.

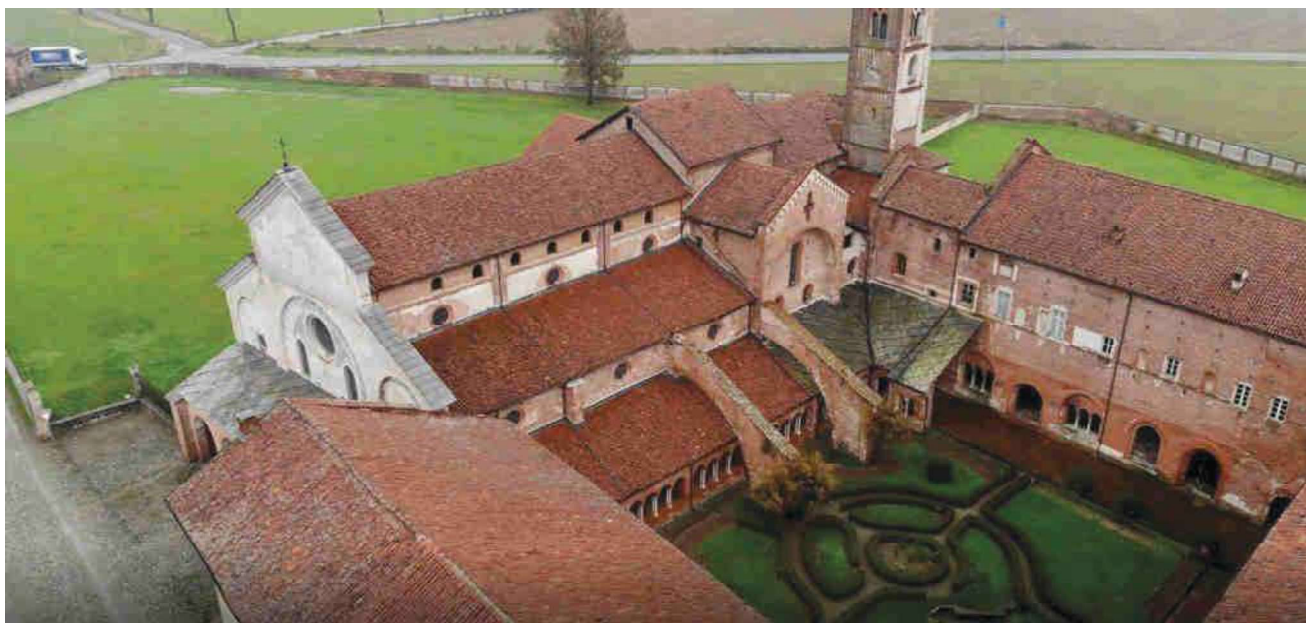
Foto 5 – vista d’insieme del tetto della chiesa.

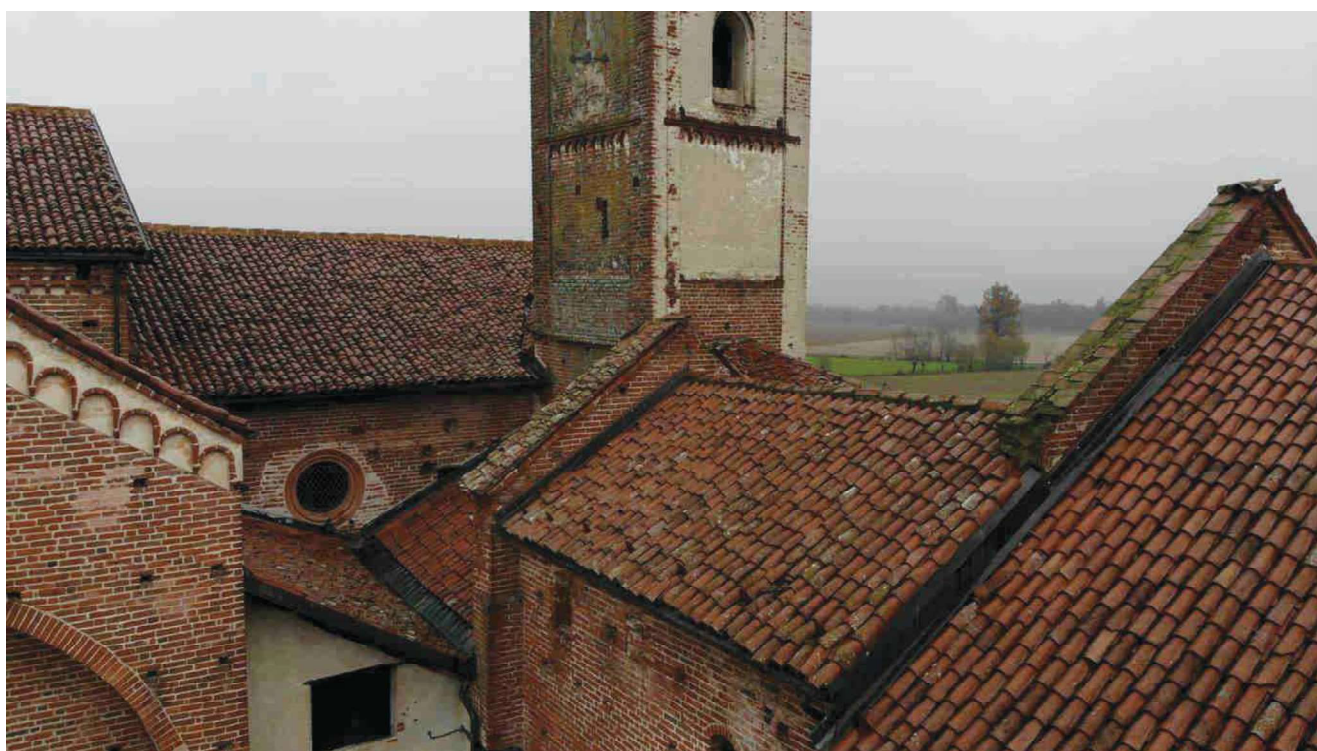
Foto 6 - dettaglio della zona di raccordo al loggiato.

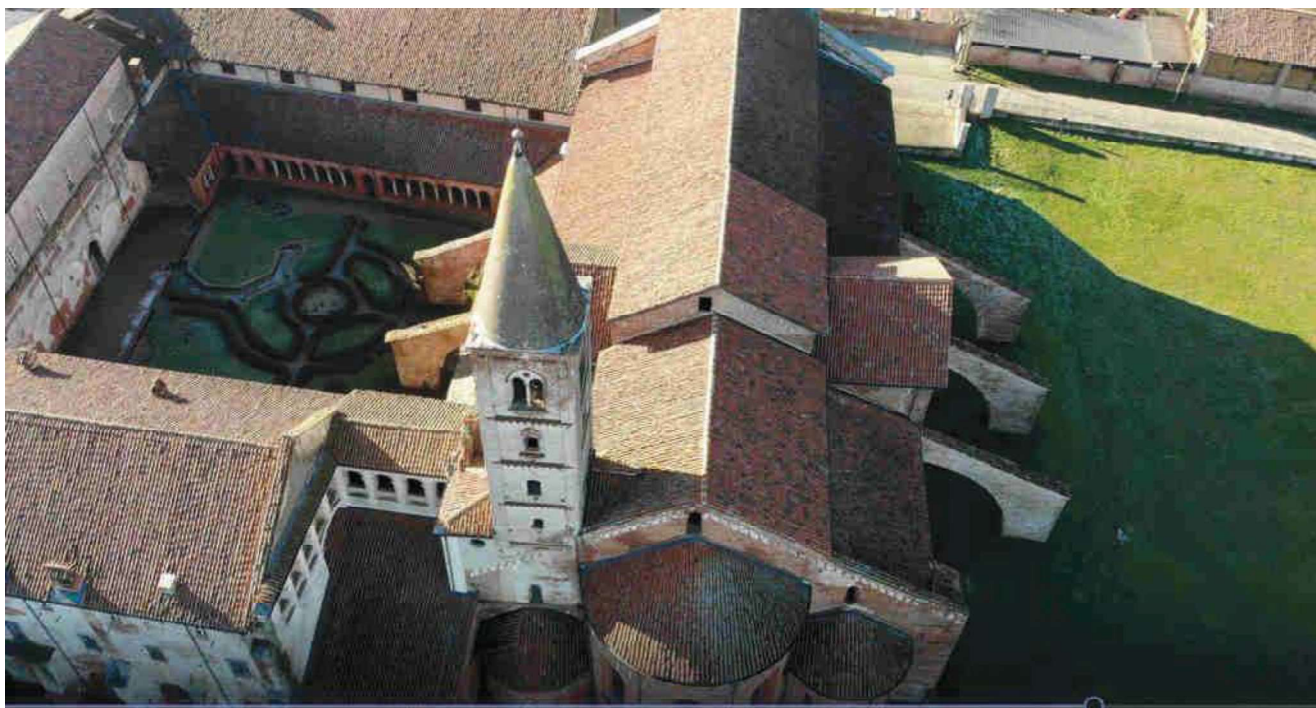
Foto 7 – vista di insieme dall’alto dei tetti da levante.

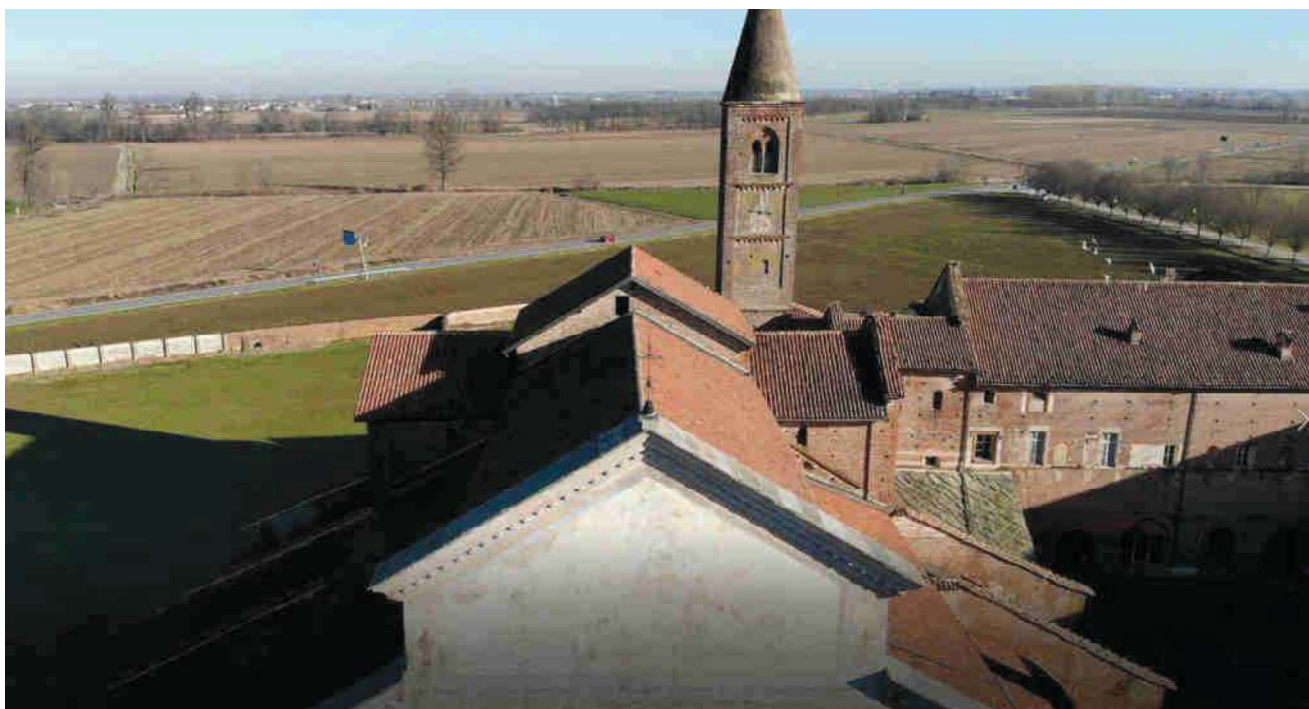
Foto 8 – vista di insieme dall’alto dei tetti da ponente.

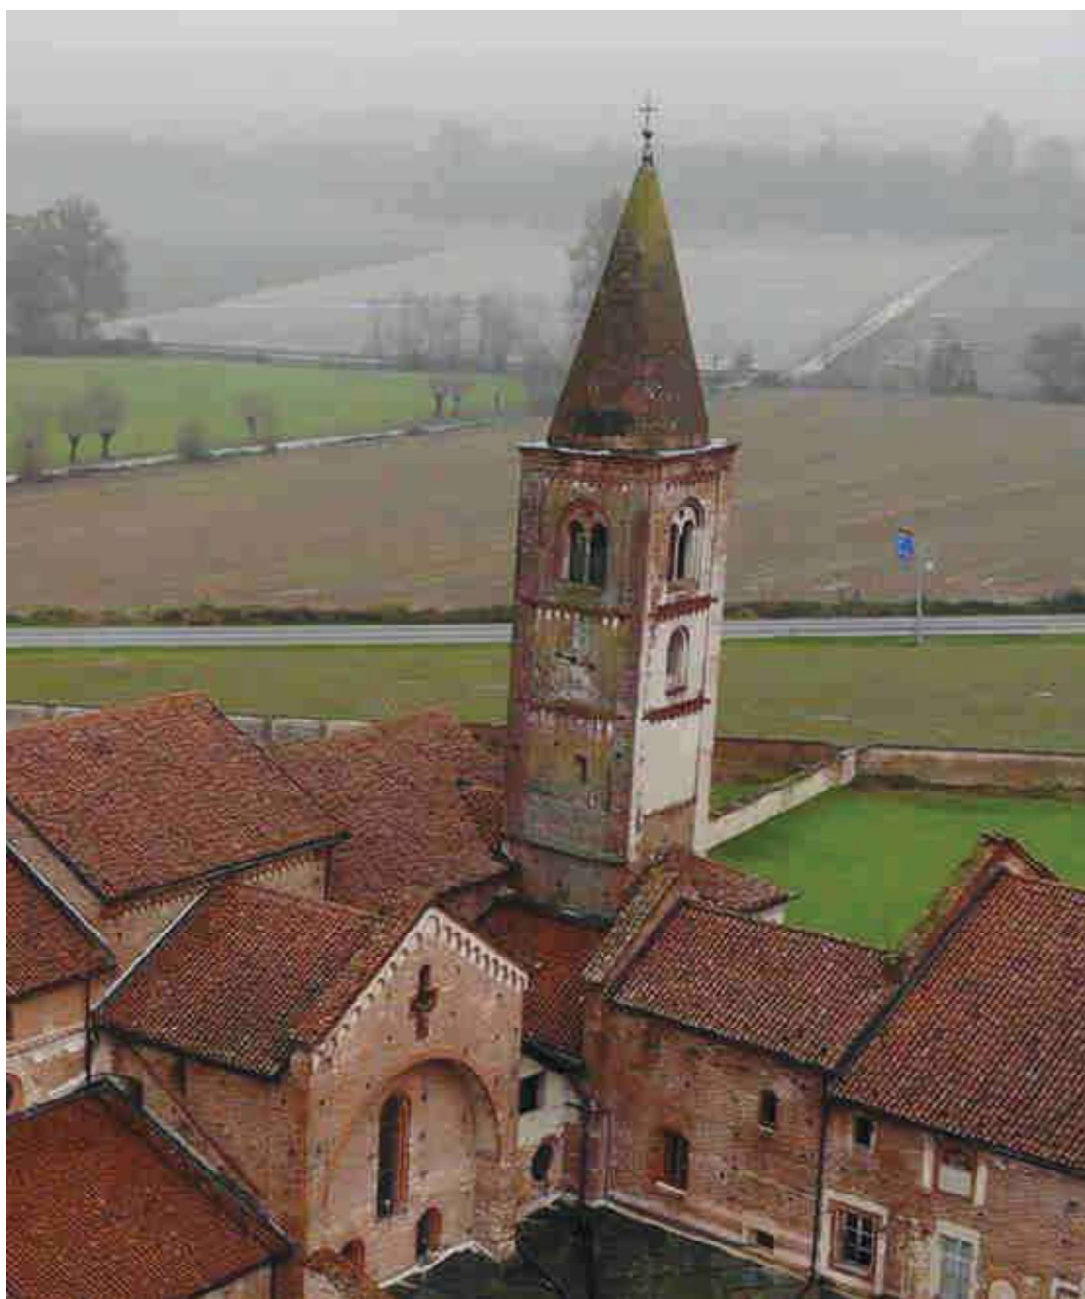
Foto 11 – vista del campanile da Sud Ovest.

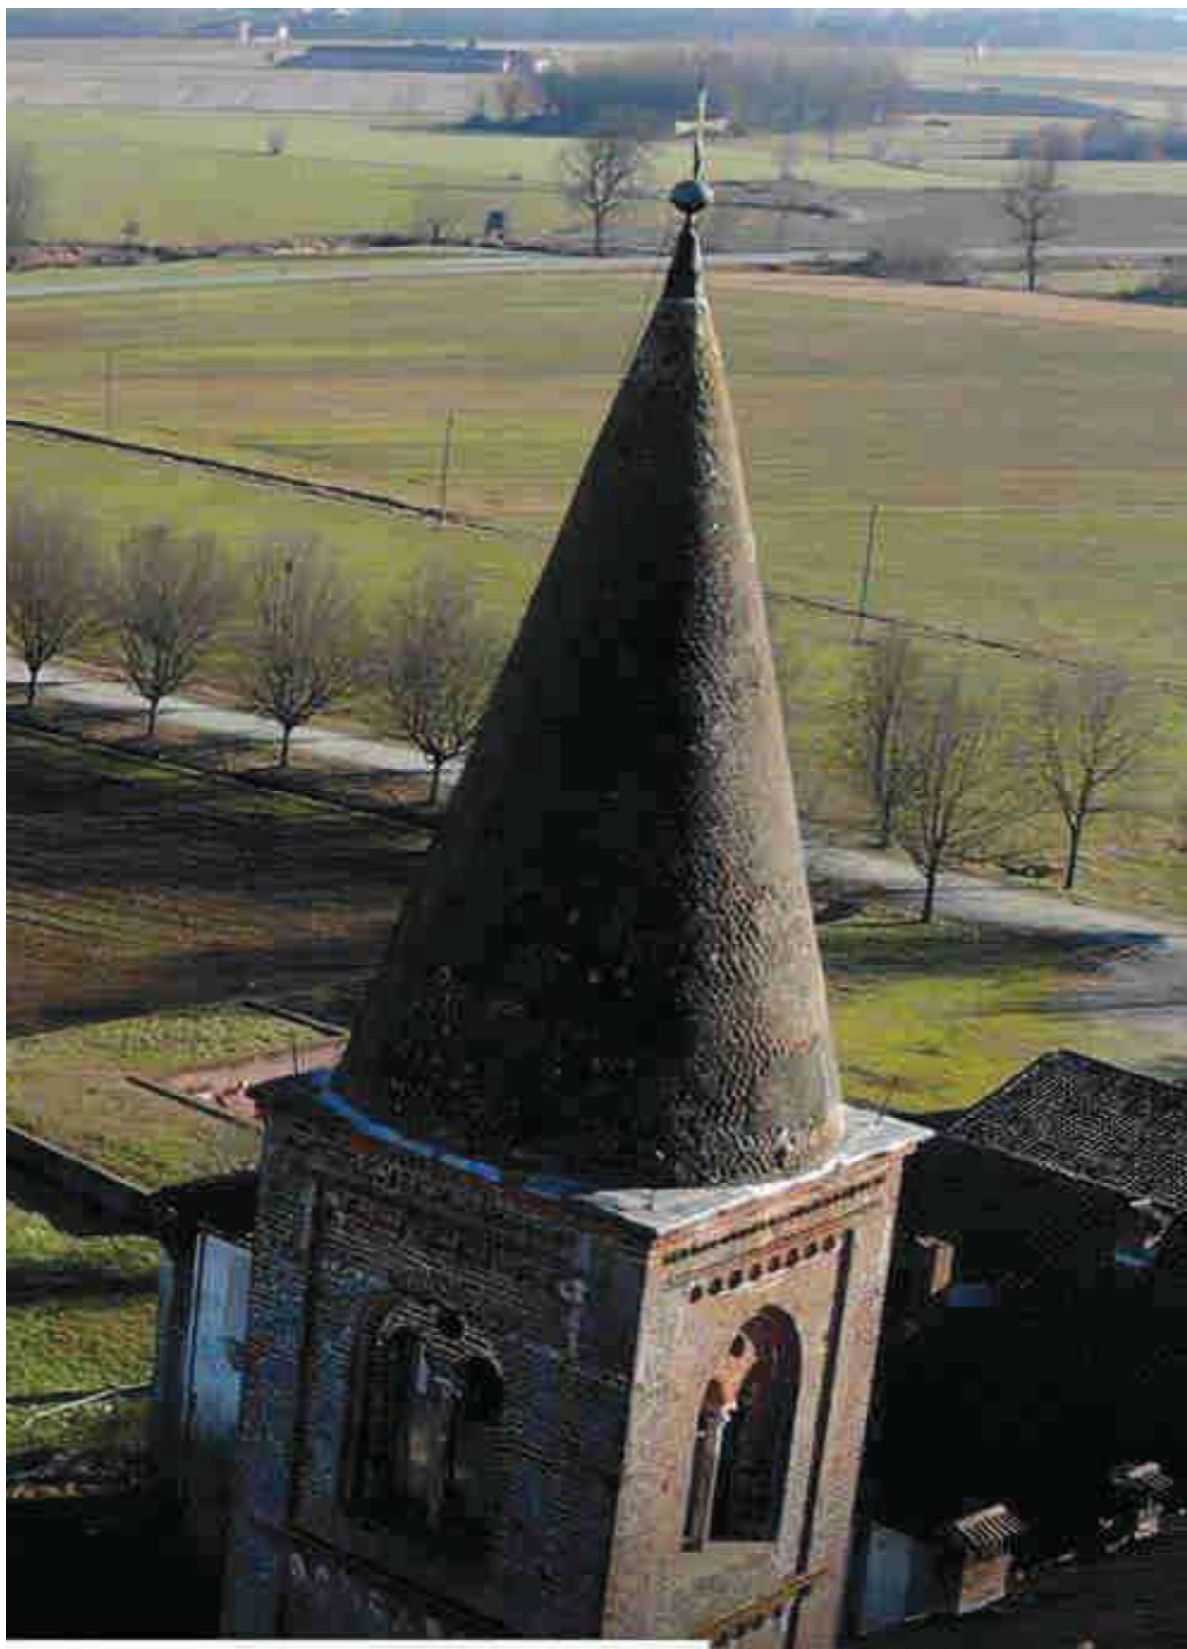
Foto 12 – vista del campanile da Nord-Ovest.

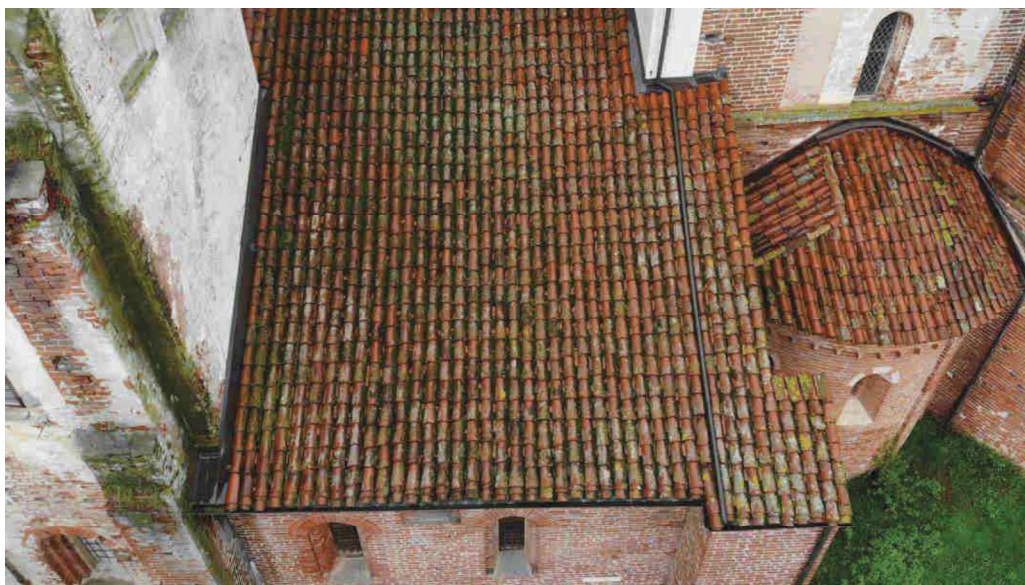
Foto 13 – vista del tetto della sacrestia.

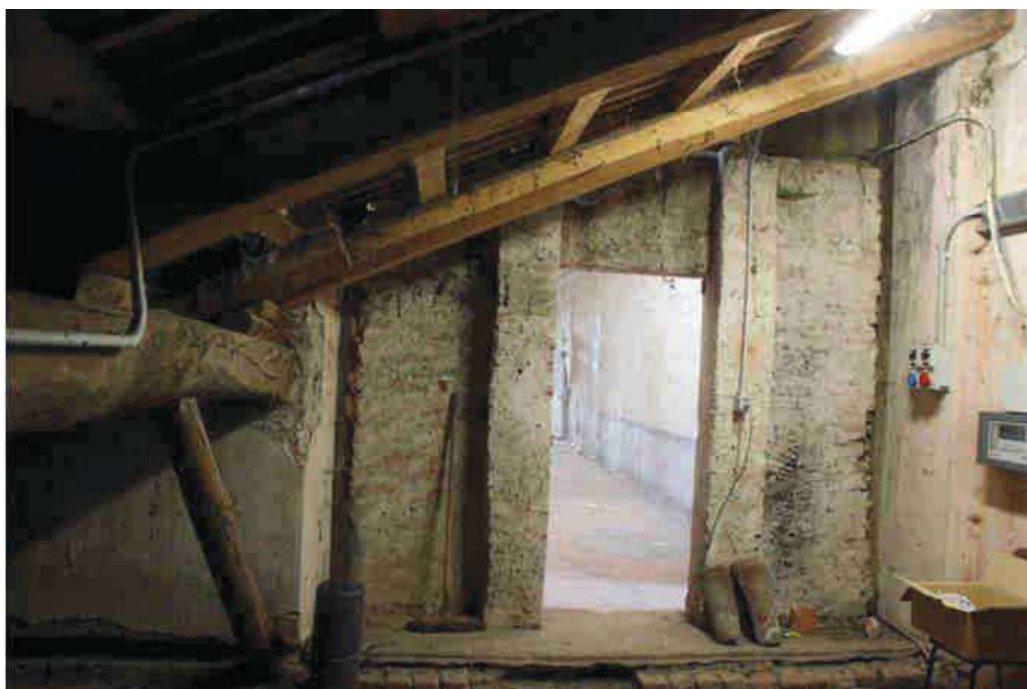
Foto 14 – vista della orditura del tetto dall'interno.

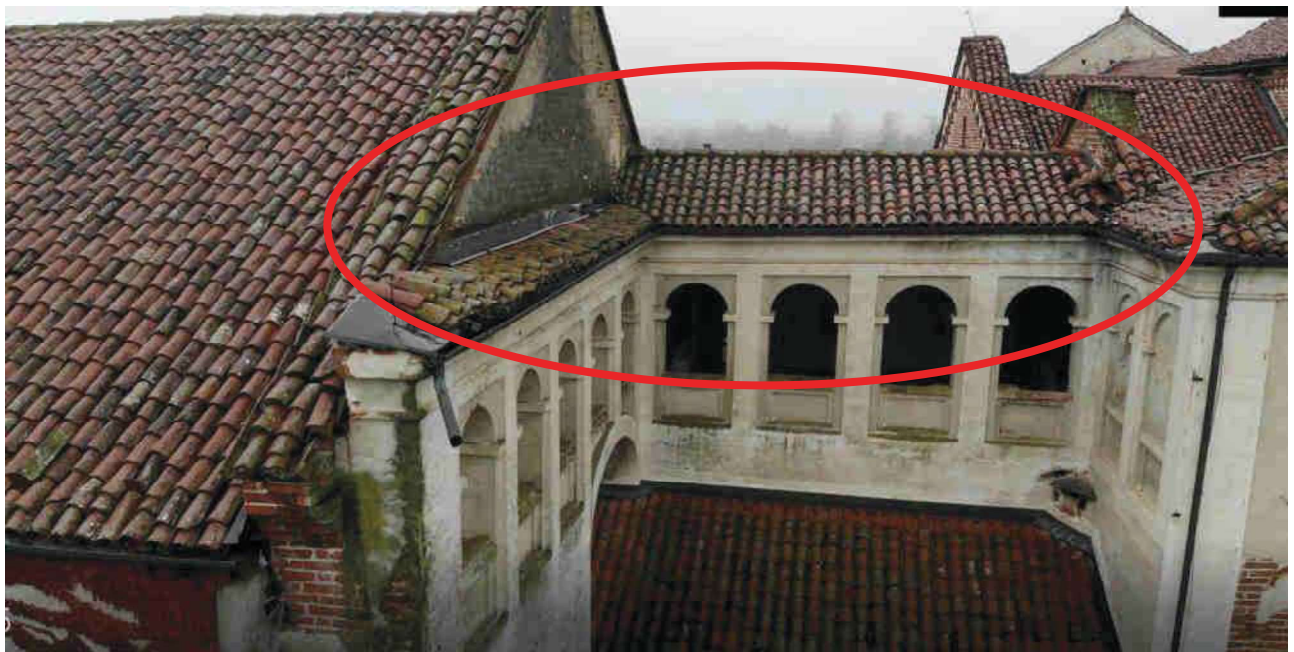
Foto 15 – vista da levante del loggiato.

Si tratta di tetti sui quali prevedere a breve un intervento di manutenzione straordinaria della piccola orditura e del manto di copertura; tenere conto che benché le superfici non siano estese grava sugli oneri la difficoltà di arrivare in quota con ponteggi in ragione della presenza di altri edifici a quote inferiori su cui bisogna salire con i ponteggi;

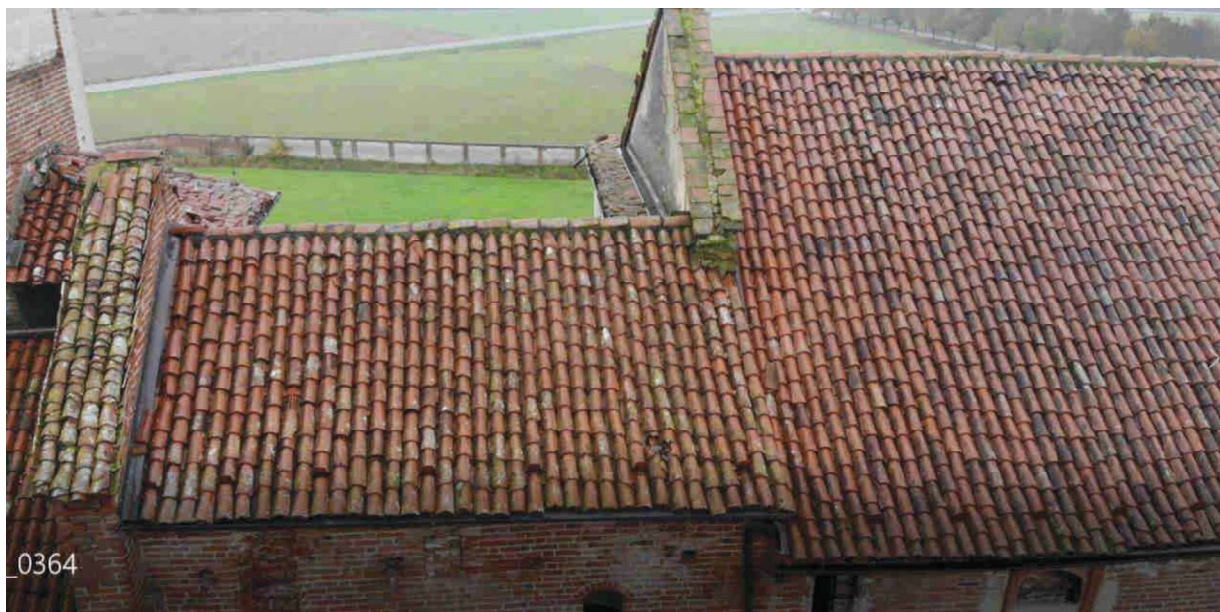
Foto 16

Foto 17 – viste da ponente del loggiato; coppi scivolati in gronda.

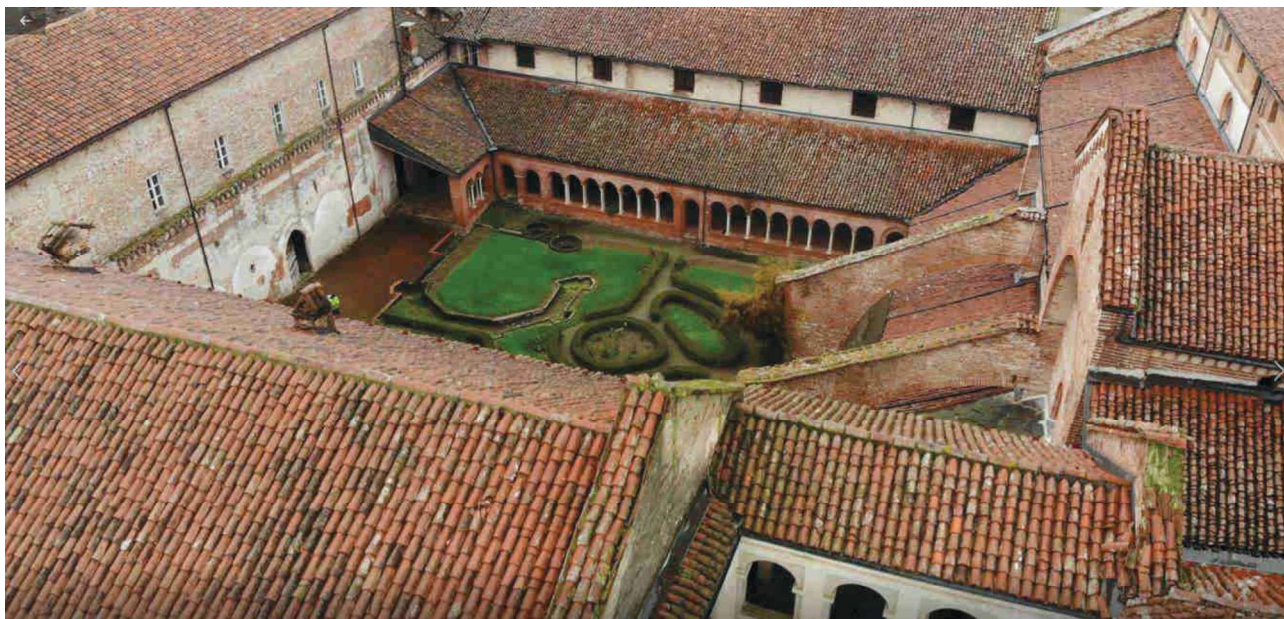
Foto 18 – vista del tetto del chiostro di ponente.

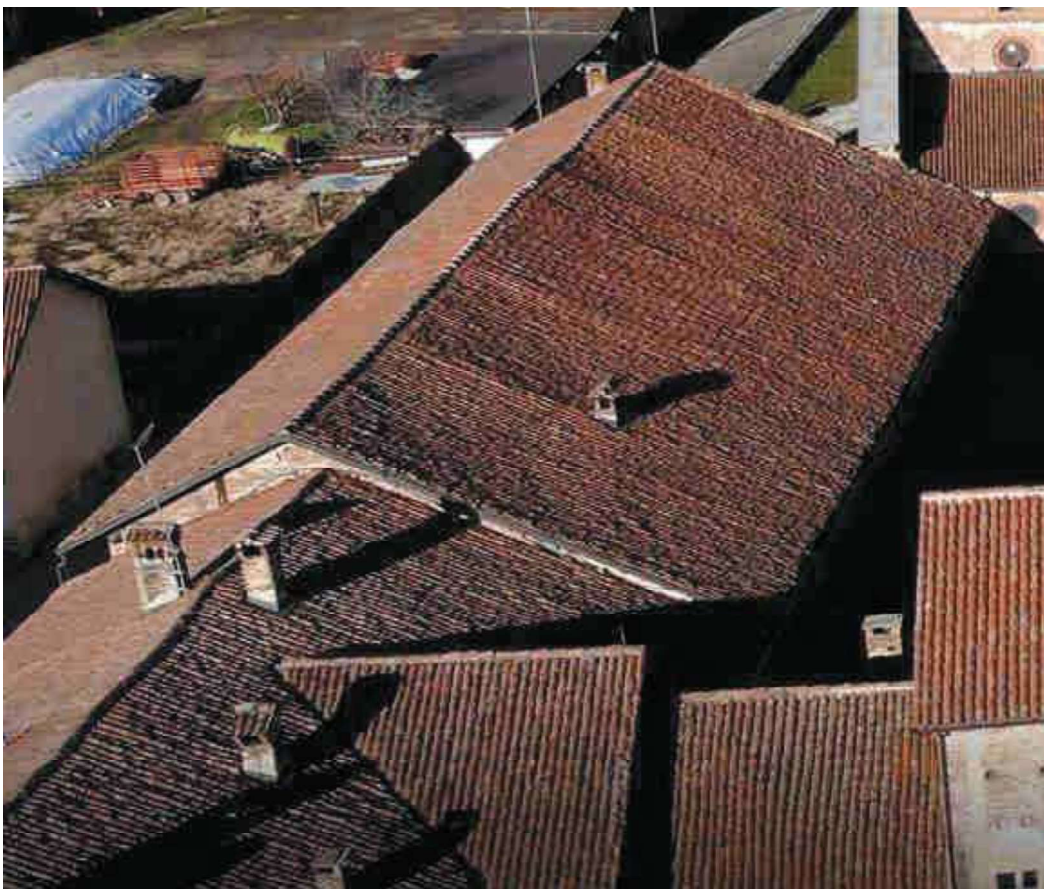
Foto 21 – vista di insieme da mezzogiorno.

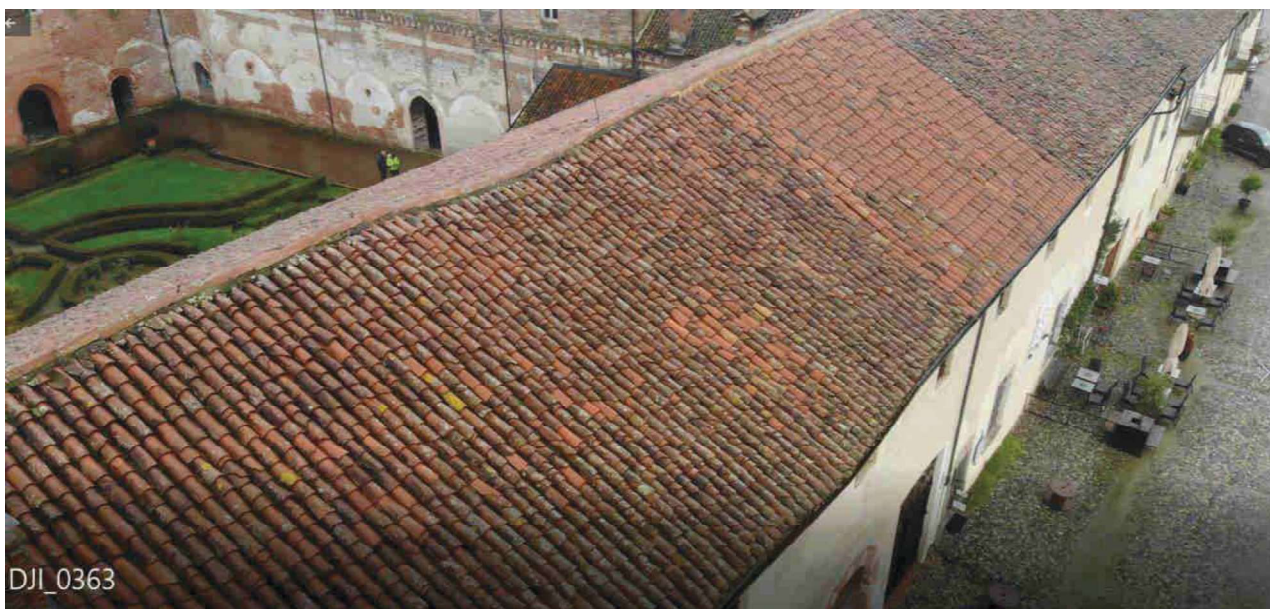
- edificio che affaccia sul piazzale aperto al pubblico e sul tetto del chiostro;
- l'esame della falda con luce radente ne evidenzia le ondulazioni come pure quelle del colmo e della grondaia lato piazzale, da collegare al degrado subito in tempi recenti dalle capriate; una è stata sostituita pochi anni or sono e l'altra è attualmente puntellata; le prime, a ridosso del muro di spina del corpo di fabbrica 6 posto in aggregato, sono inclinate rispetto alla verticale e il monaco tocca la catena; sono stati effettuati interventi tampone per eliminare le insidiose infiltrazioni d'acqua puntuali, ma è la falda nel suo insieme che necessiterebbe di un intervento di manutenzione straordinaria nel breve periodo;
vanno altresì tenuti sotto controllo gli scivolamenti dei coppi sulle gronde; dal lato chiostro la caduta danneggerebbe il manto di copertura sottostante, ma dal lato opposto il problema interessa il piazzale aperto al pubblico anche tenendo conto dell'accesso alla portineria e al bar che ha tavolini posizionati all'esterno.

Foto 23 – vista sulla falda lato piazzale

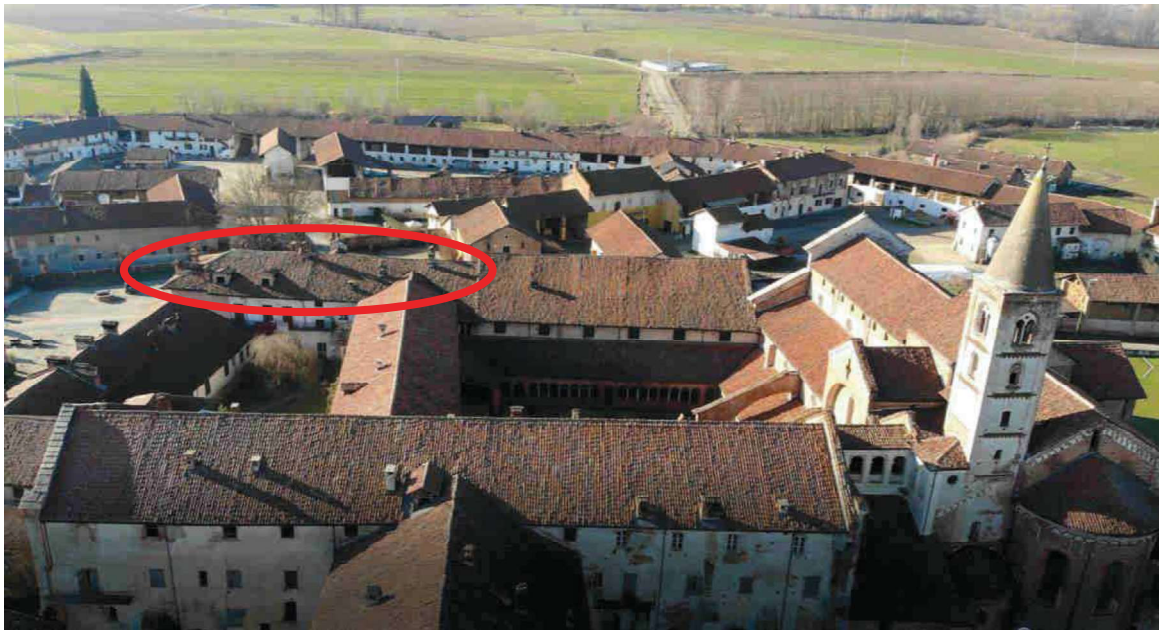
Foto 24 – vista di insieme da levante; nell'ellisse il corpo di fabbrica 6 in oggetto.

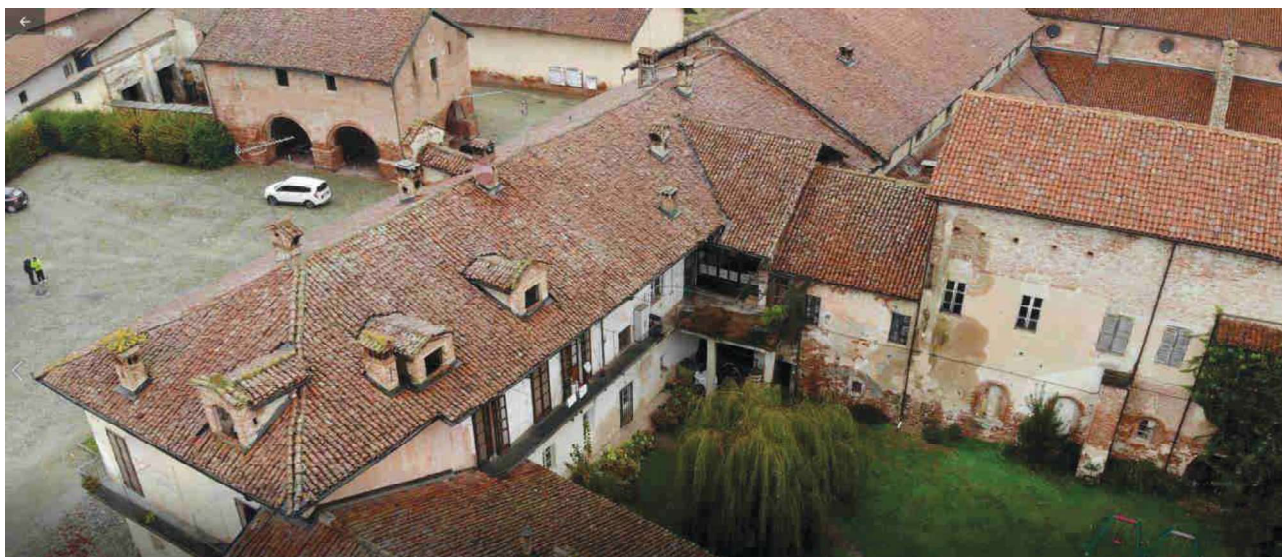
- presenti grondaie e pluviali in rame e i cordoni con ritti dell'impianto di messa a terra a correre sul tetto; parte dei ritti divelti e cavo localmente interrotto;

Foto 24 – vista ravvicinata del tetto.

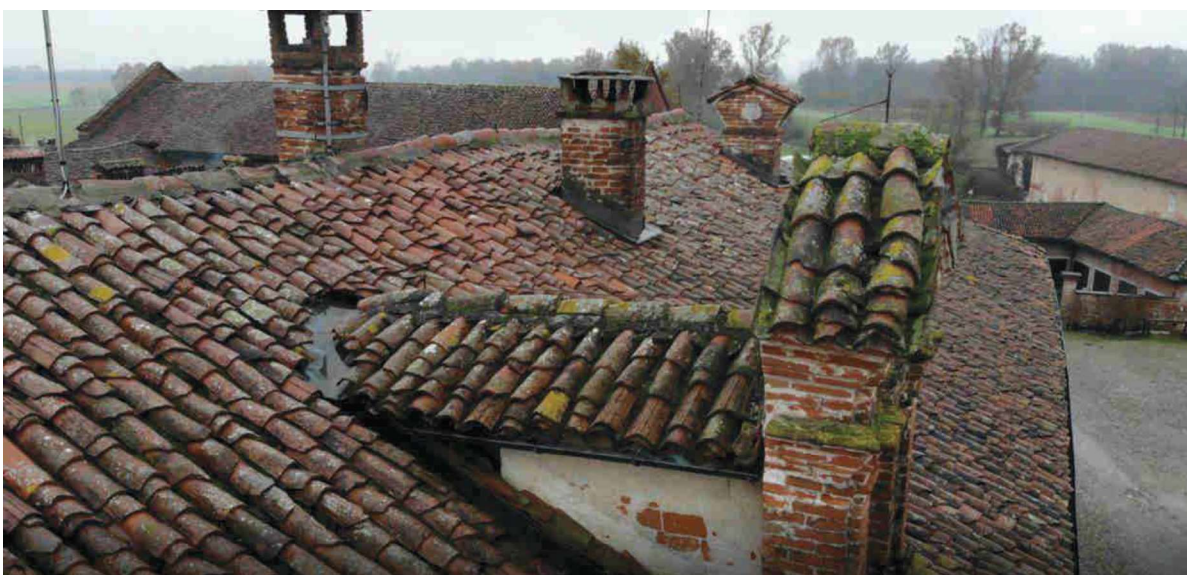
- pianta rettangolare con dimensione dei lati pari a 36,60x11,40 m circa; altezza 10,20 m circa;
- tetto a due falde con problematiche analoghe a prima descritte per il corpo di fabbrica 6 con l'aggiunta della presenza di numerosi abbaini e camini che nelle zone di raccordo denotano una faldaleria vulnerabile alle infiltrazioni di acqua e che necessitano di una verifica delle parti sommitali dilavate dall'acqua fattibile solo con cestello o ponteggio;

Foto 25 – dettaglio stato abbaini e camini.

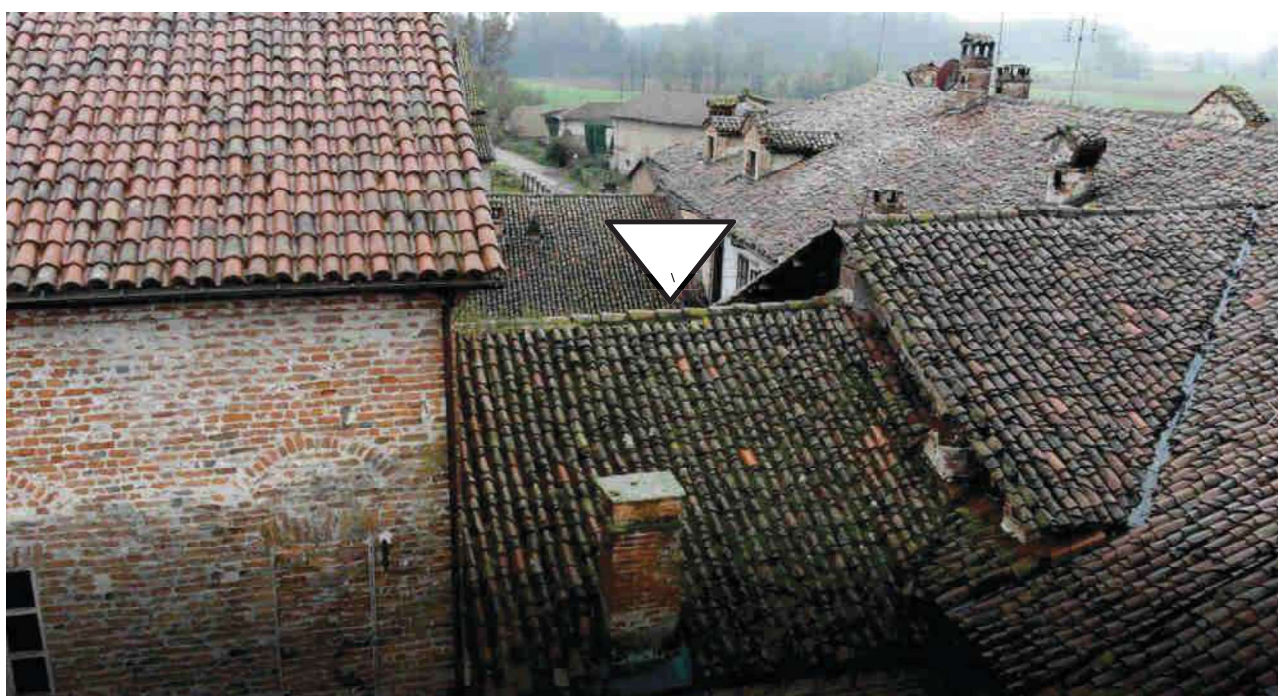
- parte dell'edificio monumentale che raccorda il corpo di fabbrica 9 con il corpo di fabbrica 7 e che comprende locali accessori al piano terreno e la sala parrocchiale al piano primo;
 - due piani fuori terra;
 - pianta a trapezio rettangolo; dimensioni delle basi 7,15/6,10x10,25 m circa; tetto sagomato a due falde altezza variabile da 5,60 a 7,50 m; a quota inferiore a quella dei due corpi di fabbrica che raccorda;
 - manto di copertura a coppi datato, con riferimento all'ultima manutenzione: coppi scantonati e comunque non integri sovrapposti alla meno peggio con accentuata presenza di muffa nella falda di mezzogiorno che ostacola il regolare deflusso delle acque meteoriche nella grondaia; in caso di piogge intense una quota parte dell'acqua infila tra i coppi e bagna le volte del sottotetto.
- Al piano sottostante sala parrocchiale restaurata all'interno.

Foto 28 – falda rivolta e mezzanotte.

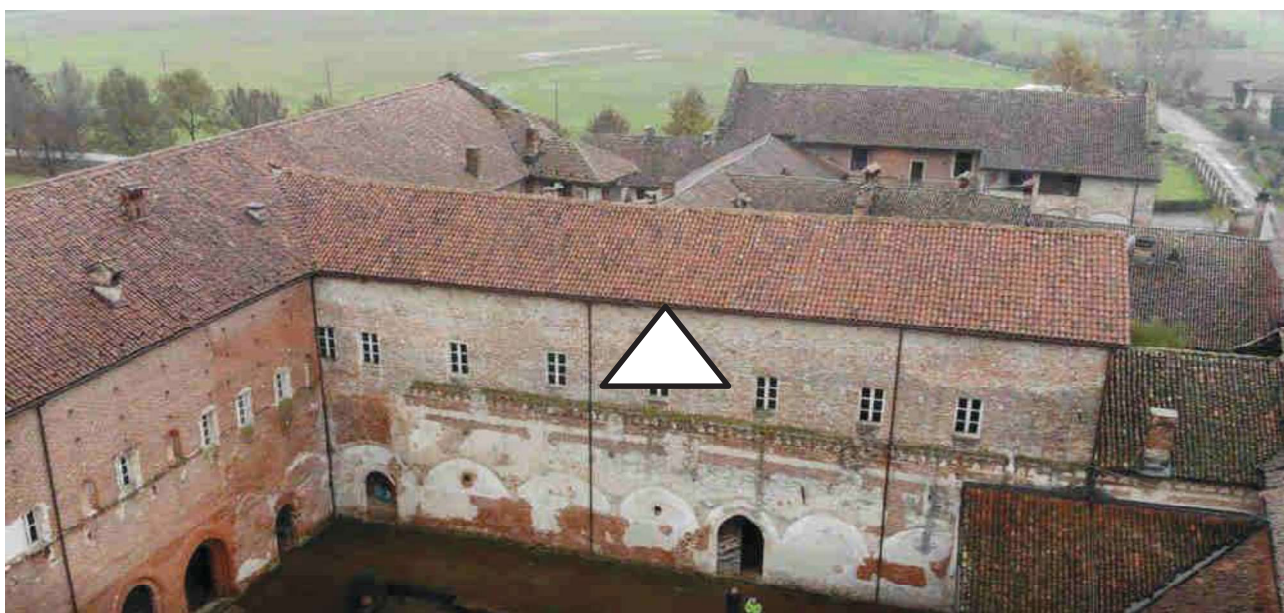
Foto 29 – vista del tetto da mezzanotte.

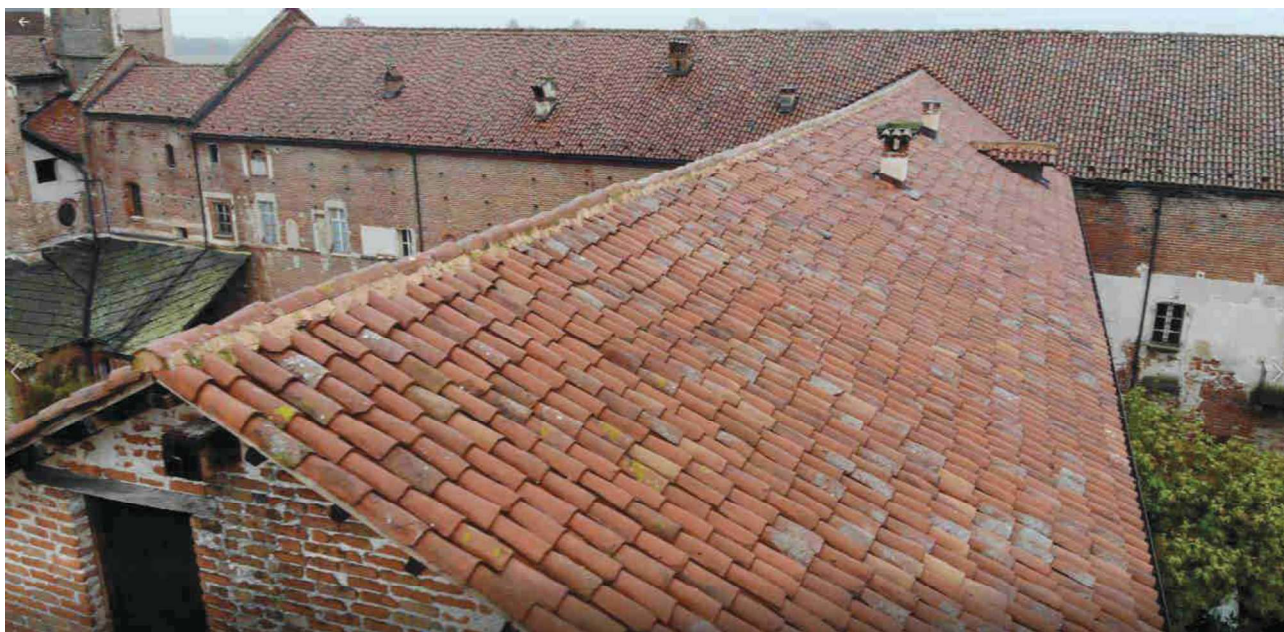
Foto 31 – con la foto grafia 31 vista delle falde rifatte dopo il nubifragio del 2014 da ponente.

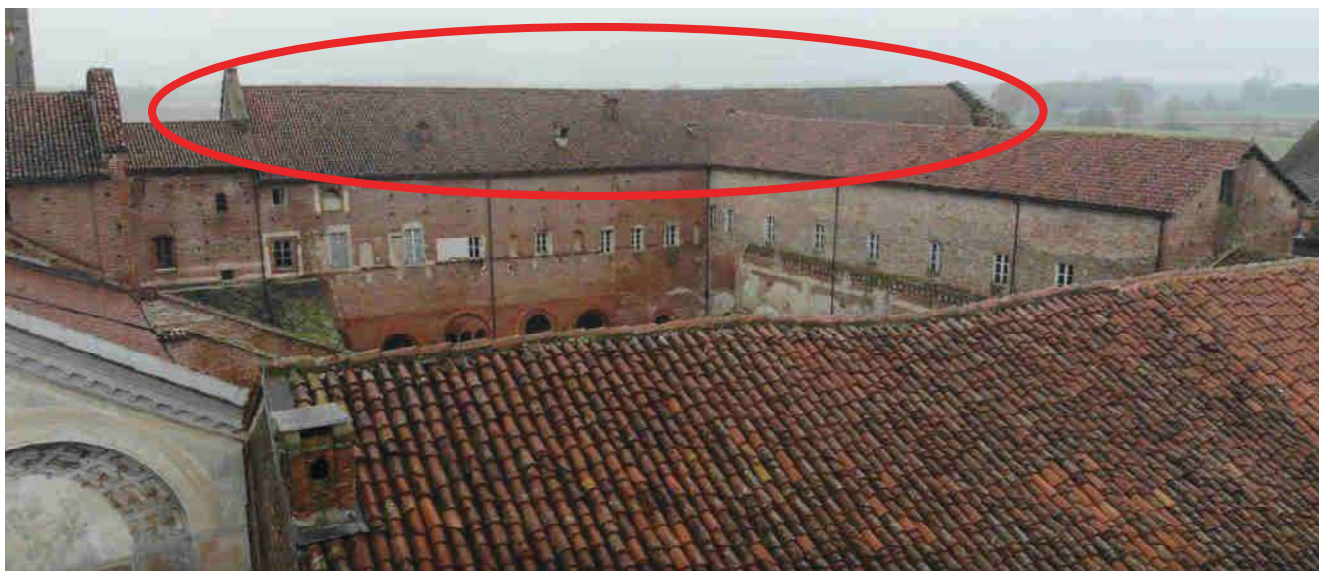
- orditura portante in legno massiccio ancora in buono stato a meno di pochi elementi a ridosso della facciata di mezzogiorno, comunque oggetto di un intervento di rinforzo;
manto di copertura datato con presenza di scivolamenti di coppi soprattutto nella falda di levante dove il problema interessa anche l'intorno dei camini; sono necessari interventi di contenimento delle infiltrazioni puntuali;
fa eccezione la zona dell'avancorpo dove presente una infiltrazione di acqua nella zona del compluvio a ridosso del camino e si vedono scivolamenti di coppi in gronda, questa zona affaccia sul pollaio recintato del ristorante;

Foto 32 – vista della falda del tetto da ponente all'interno dell'ellisse.

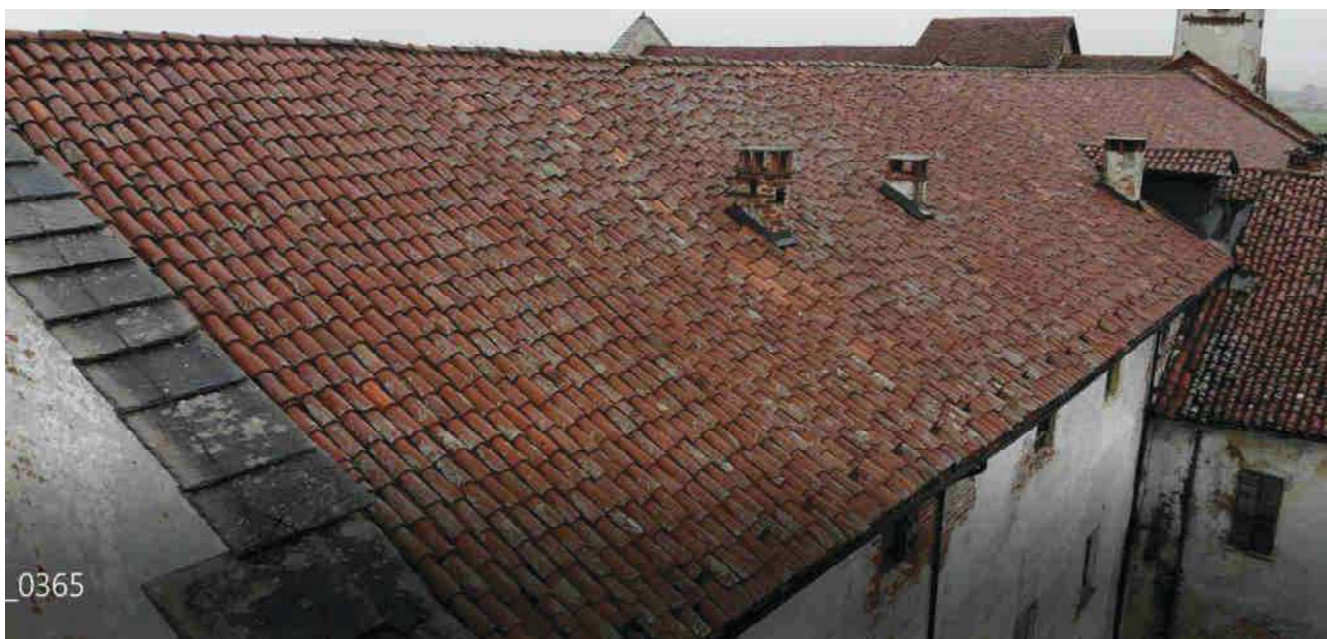
Foto 33 – vista da mezzogiorno sulla falda di levante.

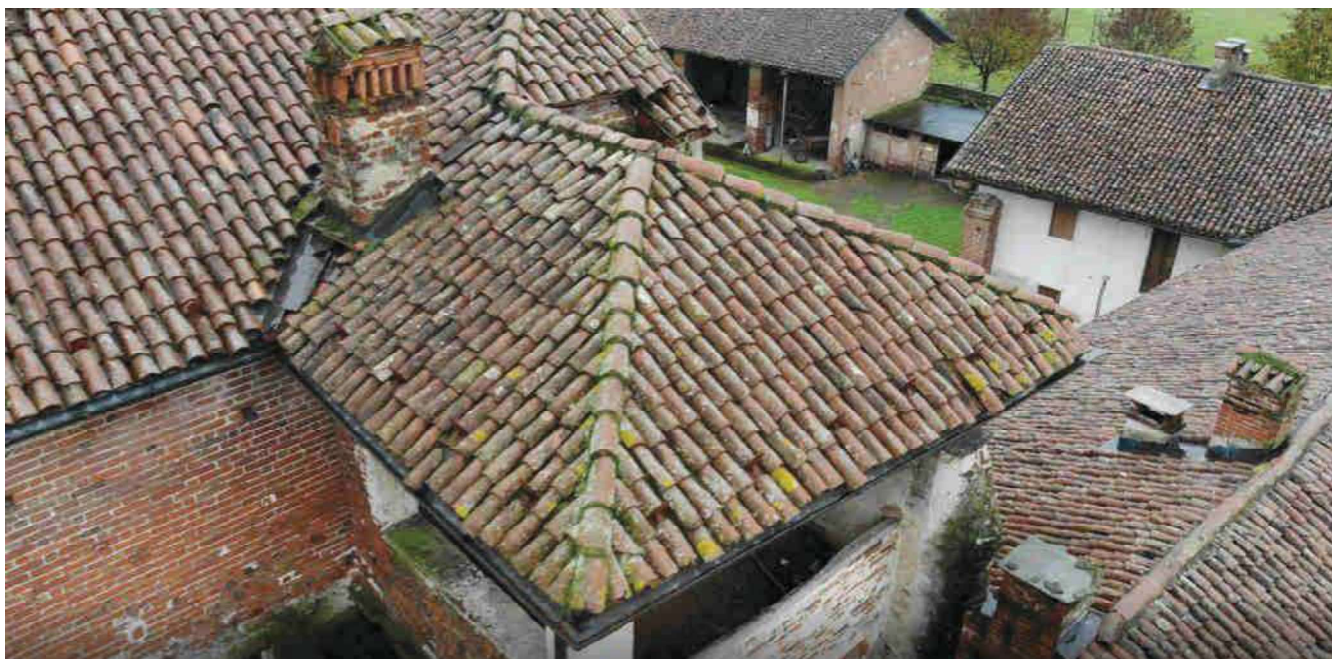
Foto 34

Foto 35- viste sull'avancorpo; pronunciata infiltrazione d'acqua in corrispondenza del compluvio, coppi scivolati; sulla verticale a terra piccolo pollaio recintato del ristorante.

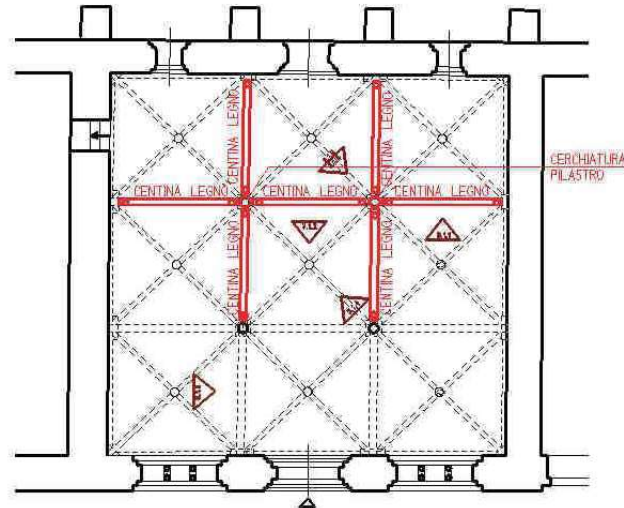
S.1

PIANTA DELLA SALA DEL CAPITOLO CON EVIDENZIATE LE CENTINATURE
IN LEGNO DI PARTE DEGLI ARCHI RIBASSATI E LE CERCHIATURE
METALLICHE DI DUE PILASTRI

Le centine in legno sono state posizionate in via cautelativa negli anni settanta, a tutela dal degrado in atto di due dei quattro pilastri interni, in parallelo con le cerchiature metalliche dei medesimi; a oggi sono allentate rispetto agli archi ribassati che puntellano e in parte sono fuori piombo, il che ne riduce/vanifica il contributo nella ipotesi dovessero effettivamente puntellare la struttura.
