Concentrico di Staffarda: Abbazia cistercense con tutte le sue pertinenze

**PROGETTO ESECUTIVO PER LAVORI DI RIQUALIFICAZIONE DELLA “MANICA DEI
RICOSTRUTTORI”: INTERVENTI STRUTTURALI (copertura e consolidamento
volte/solai) e MANUTENZIONE STRAORDINARIA COPERTURE**

RELAZIONE SPECIALISTICA

Documento DOC-GEN 02A

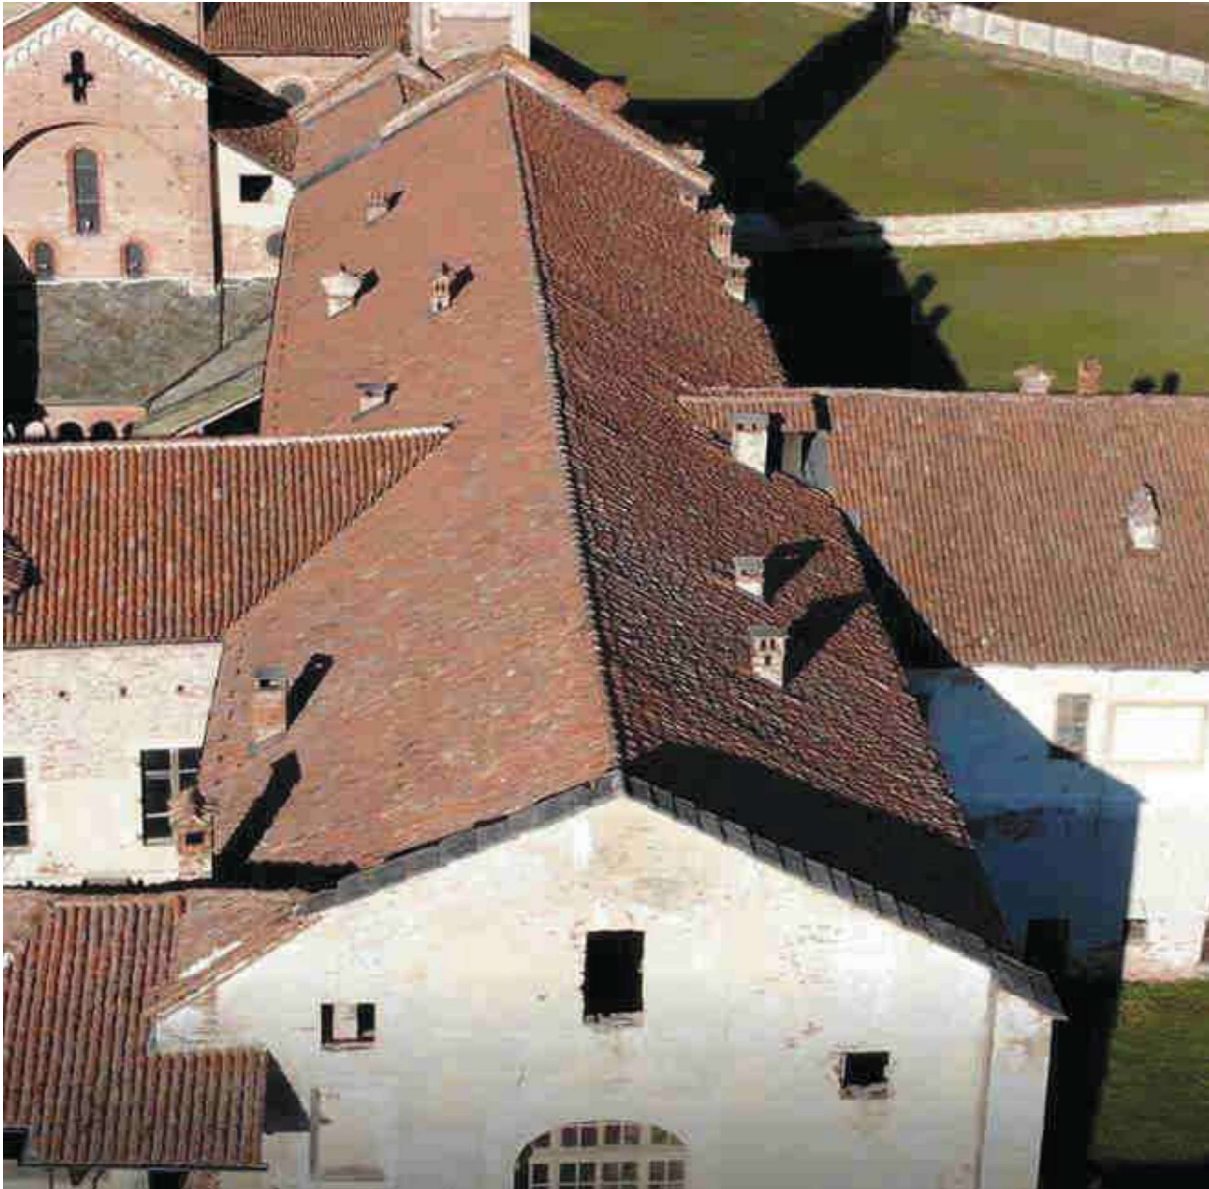
Quanto di seguito illustrato dalle fotografie e dai brevi commenti in calce evidenzia le carenze dei collegamenti tra i muri portanti; qualunque intervento strutturale a venire sia per obbligo normativo che per oggettiva necessità, dovrà dare risposte in tal senso tendendo verso il comportamento scatolare dell'edificio che rappresenta il livello ottimale del comportamento sismico ottenibile con incatenamenti e cordolature preferibilmente reversibili.

Foto 40 – vista sulla facciata.

Per quanto attiene ai danni alle strutture murarie, essenzialmente la facciata di mezzogiorno del fabbricato laboratorio - celle dei monaci e la sala del capitolo, quand'anco si tratti di lesioni che datano da tempo è opportuno il monitoraggio strutturale per escludere ulteriori evoluzioni in attesa di interventi statici importanti.

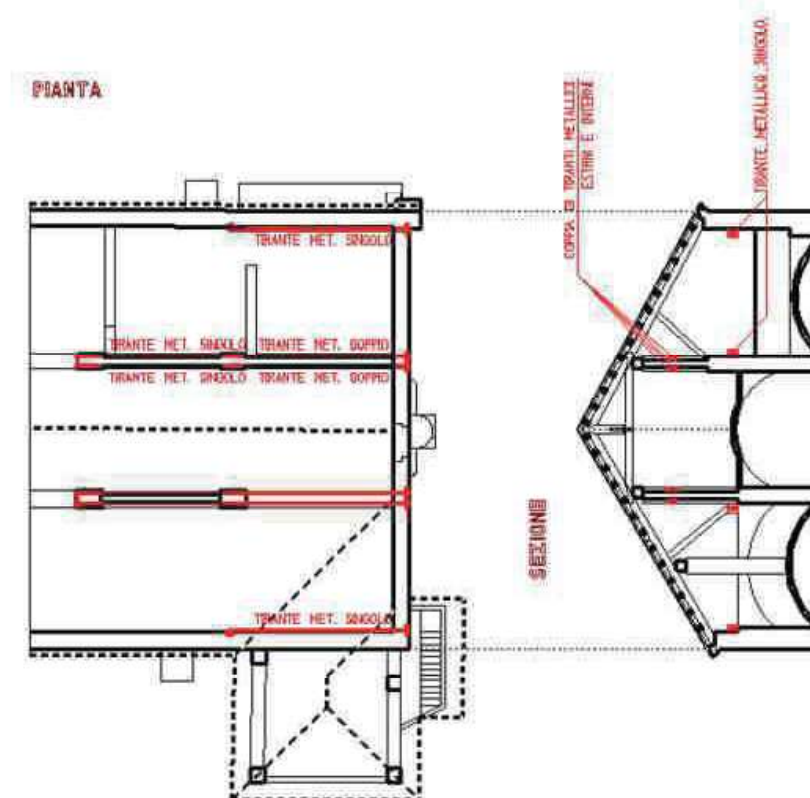
PIANTA E SEZIONE CON POSIZIONAMENTO DEI TIRANTI METALLICI
POSIZIONATI NEL SOTTOTETTO PER ANCORARE A RIBALTAMENTO
LA FACCIATA RIVOLTA A SUD VERSO IL CORTILE SAN GIUSEPPE

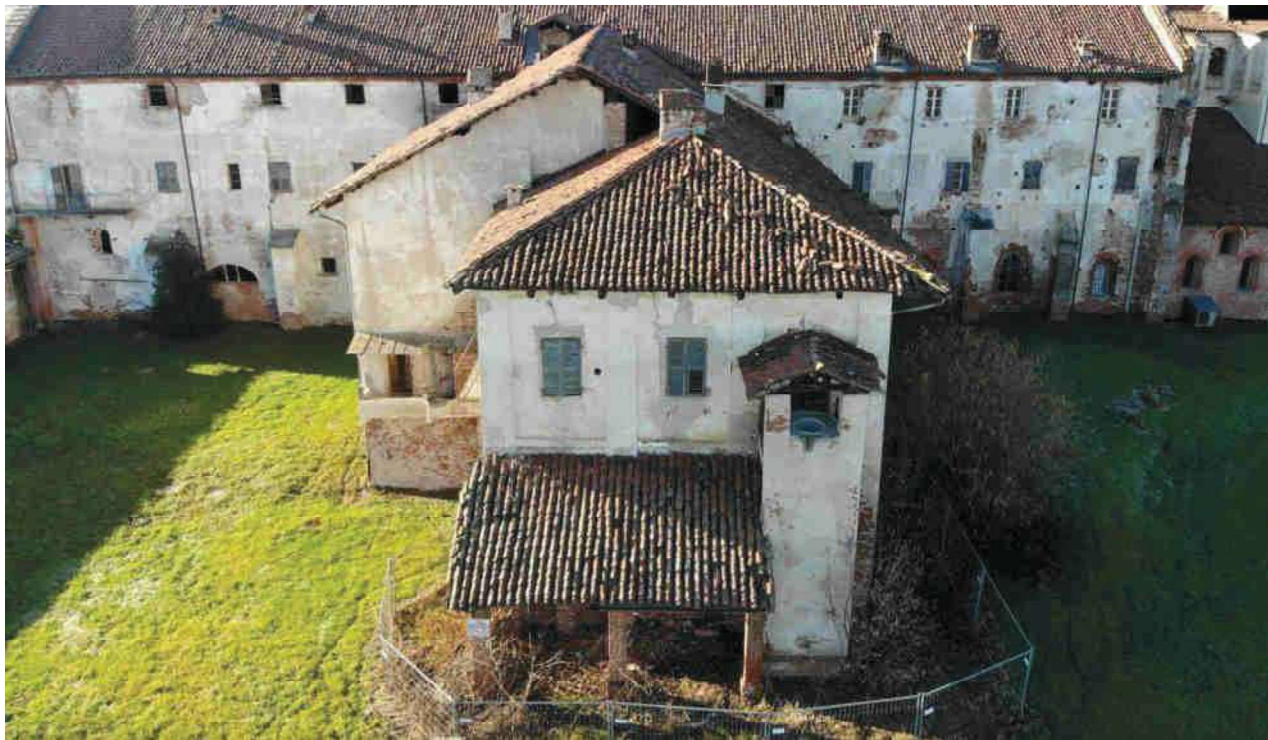
Le fotografie a seguire non necessitano di particolari commenti per individuare i danni al tetto ai camini che ormai convogliano all’interno quantità considerevoli di acqua piovana. E’ presente un quadro fessurativo dei muri e delle volte a piano primo in larga parte conseguenza diretta delle condizioni di degrado del tetto.

Foto 45 – vista di insieme da levante.

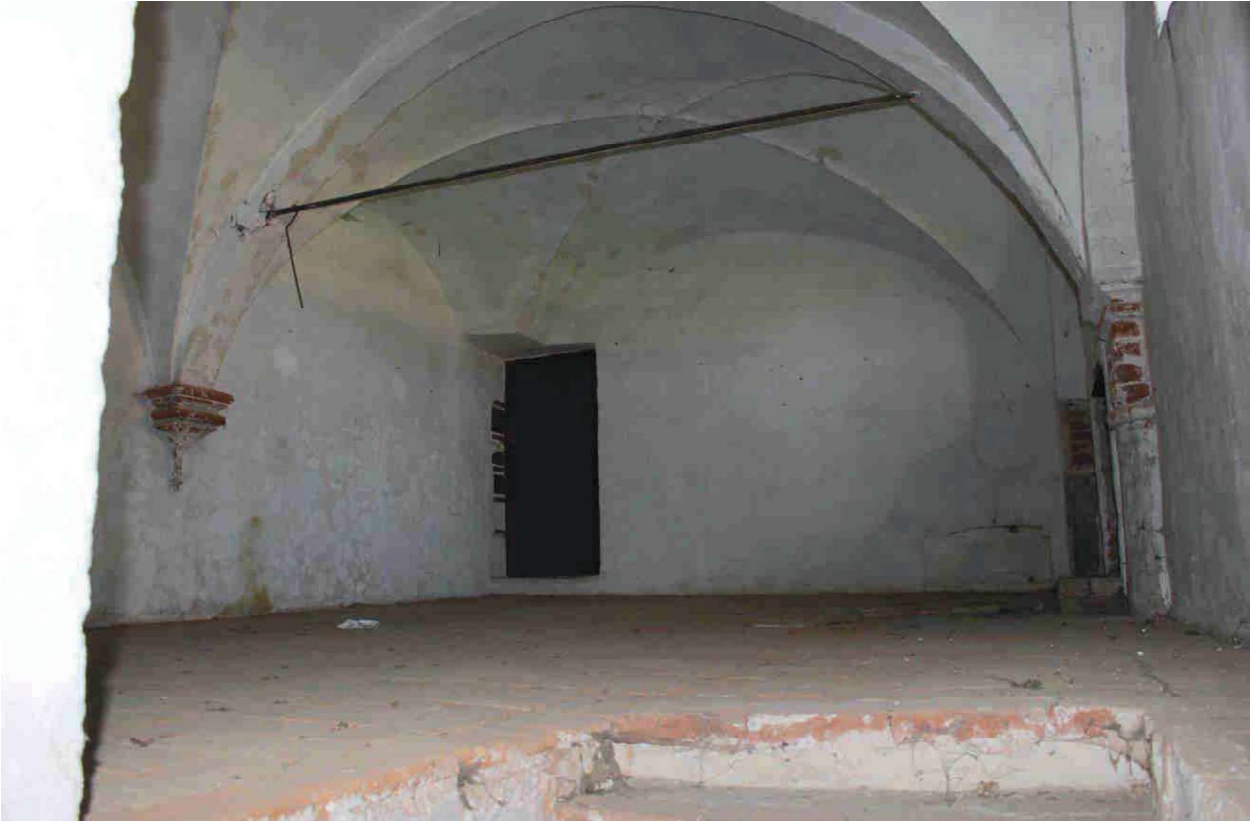
Foto 57

Questo corpo di fabbrica sta via via accelerando lo stato di degrado ed ha imboccato la

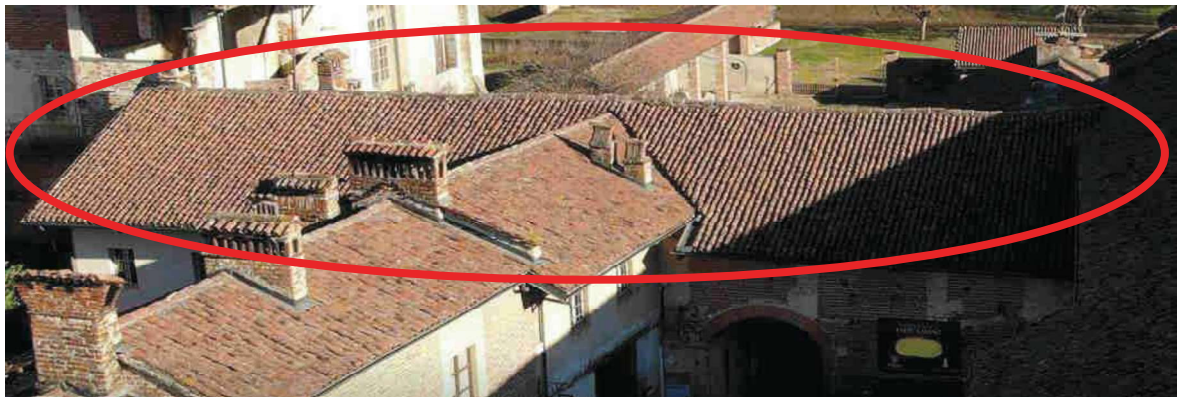
- orditura del tetto sostanzialmente integra anche se presenti scivolamenti locali dei coppi che andrebbero puntualmente rimessi in pristino;
- trattasi di un tetto in posizione defilata quasi privo di affacci su spazi aperti al pubblico e con uno stato del manto di copertura e dell'orditura portante che a meno della vigilanza contro scivolamenti dei coppi e infiltrazioni d'acqua può restare indietro nell'ordine di precedenza rispetto ai tetti di altri corpi di fabbrica;
prestare attenzione all'avancorpo del confinante fabbricato dei monaci dal quale potrebbero cadere coppi isolati visto che si rilevati coppi in posizioni instabili sui bordi di questo tetto;

Foto 59 – l'ellisse individua il tetto in esame ; vista da ponente all'intersezione con il tetto del ristorante.

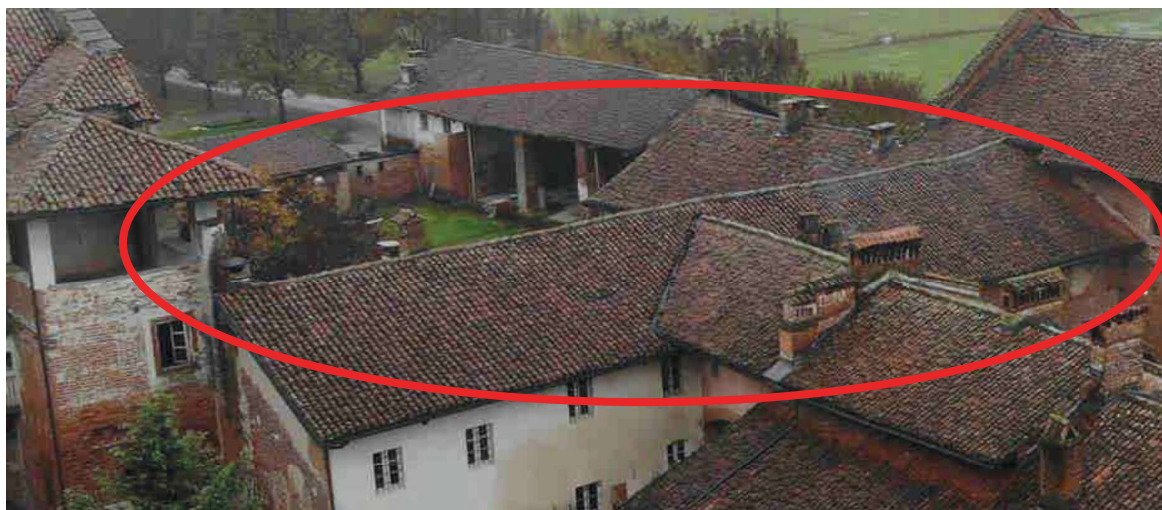
Foto 60 – vista da levante

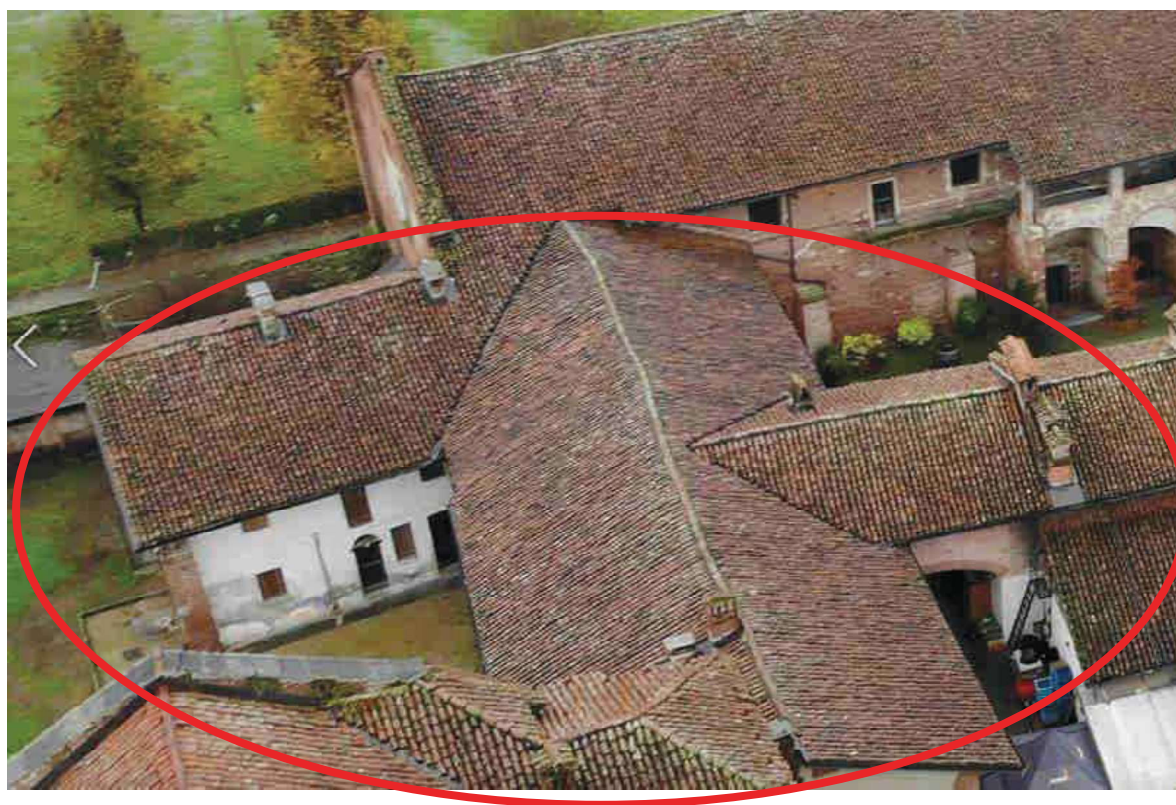
Foto 59

- sono presenti camini affacciati posizionati su falde non accessibili al pubblico.

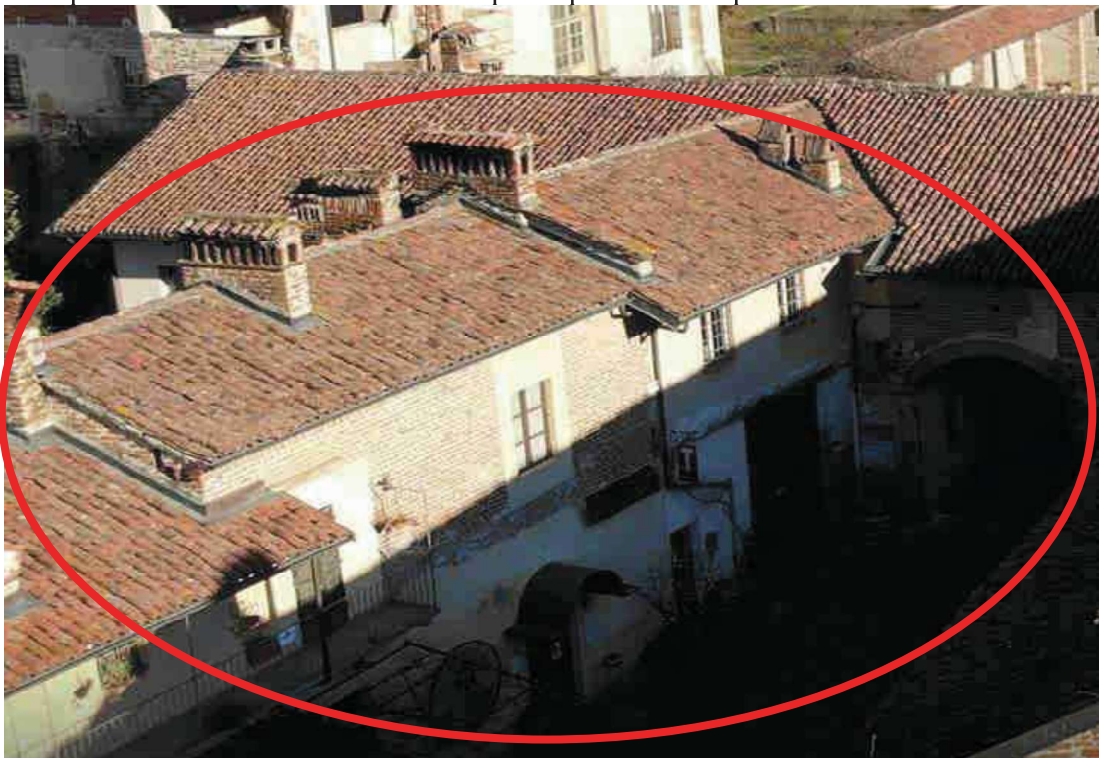
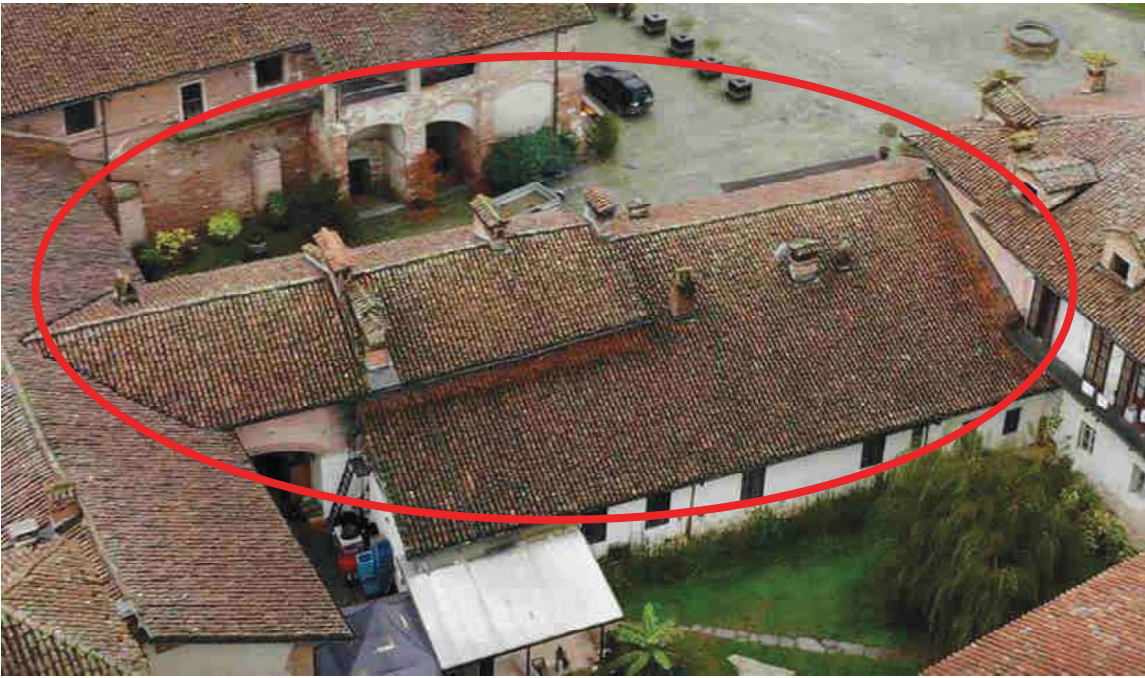
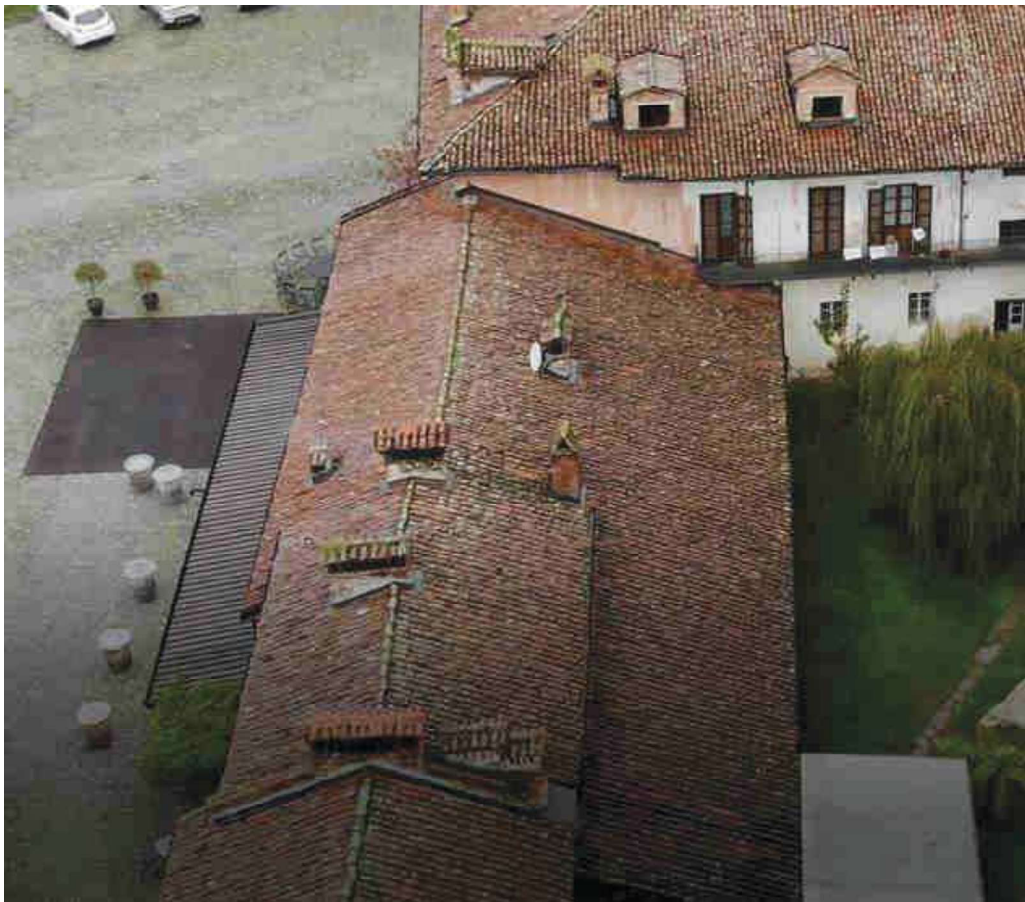
- orditura del tetto sostanzialmente integra anche se presenti scivolamenti locali dei coppi che andrebbero puntualmente rimessi in pristino;
- vanno verificate le infiltrazioni d'acqua dai tetti soprattutto quando insistono sulle capriate della struttura portante creando le premesse del degrado analogo a quello descritto per la foresteria; trattasi di un tetto per il quale programmare il riposizionamento dei coppi ed eventualmente della piccola orditura;

- sono presenti numerosi camini di cui una parte in uso; rappresentano nel tempo un elemento vulnerabile nella parte sommitale dove le feritoie per l'uscita del fumo è formata da una serie di mattoni isolati posati in verticale; l'esame con il drone non ha portato a rilevare sostanziali anomalie, ma trattandosi di un manufatto pesante affacciato su suolo aperto a pubblico e frequentato (ingresso e veranda del ristorante) è necessaria la verifica periodica preferibilmente con drone (l'esame ravvicinato va fatto da personale competente e di fiducia altrimenti si rischia di rompere solo i coppi e formare nuove vie di ingresso all'acqua);

- non si sono rilevati scivolamenti di coppi di bordo sulle grondaie, che comunque vanno sempre verificati visto l'affaccio su spazio pubblico frequentato.

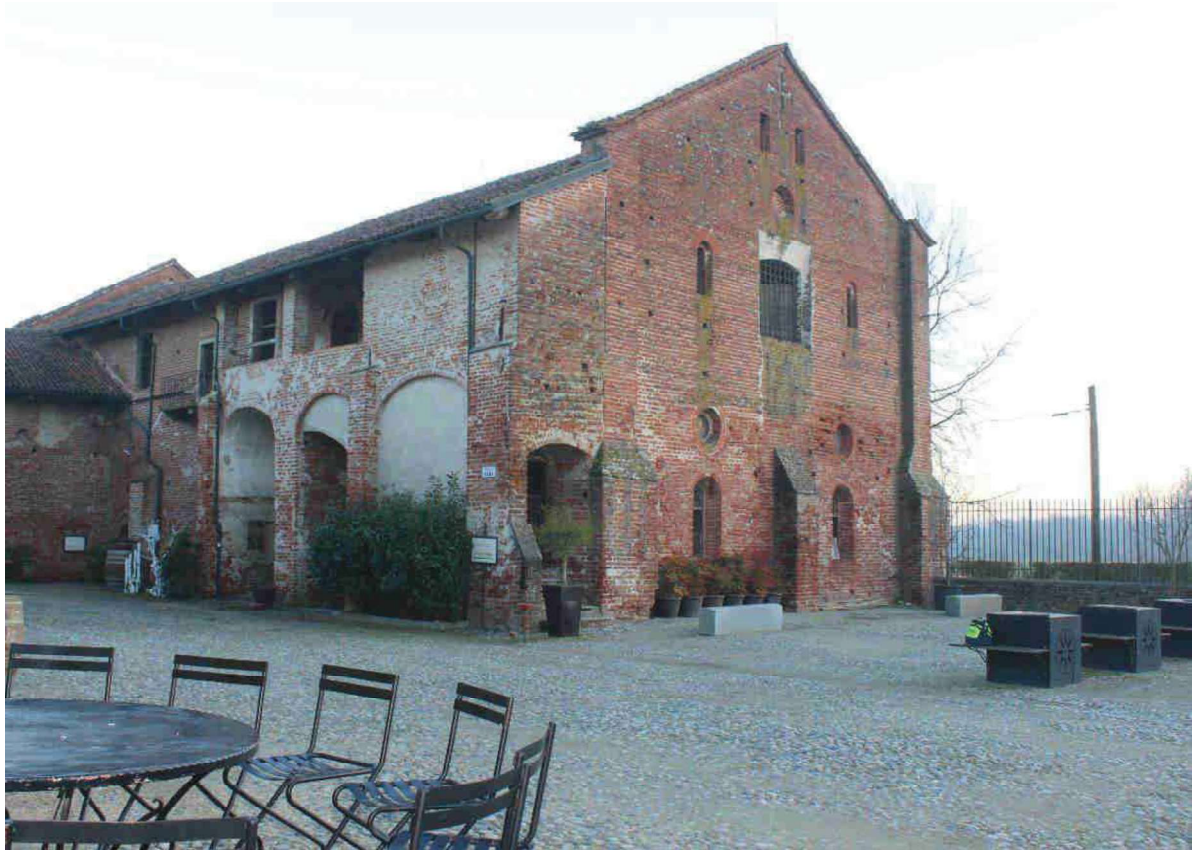
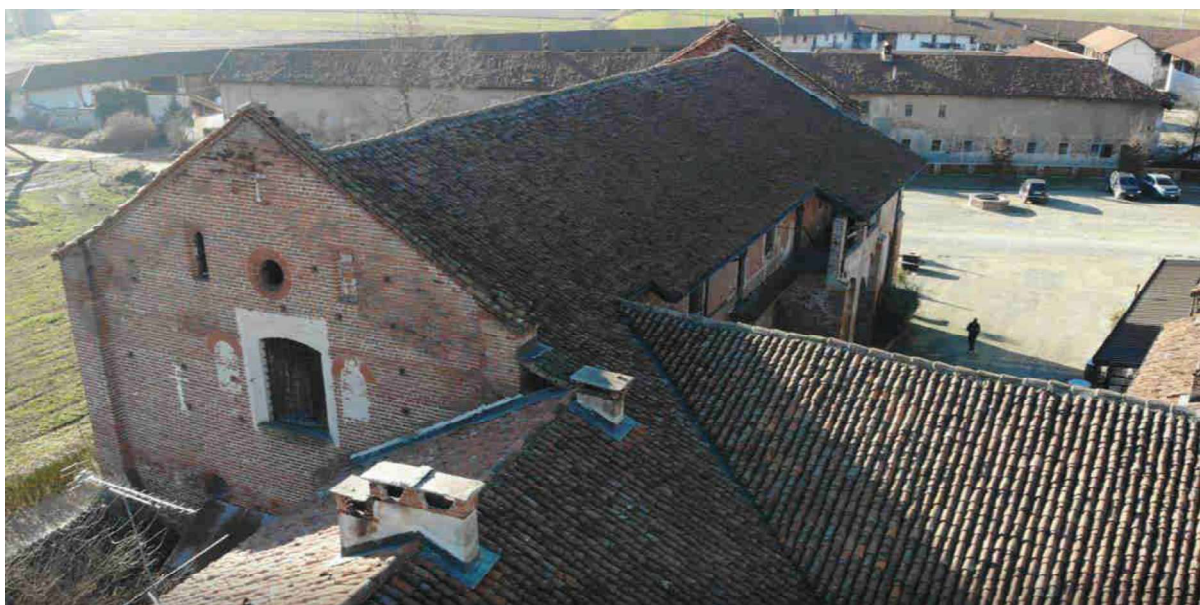
La foresteria è stata oggetto della relazione relativa agli interventi da eseguire con somma urgenza alla quale si rimanda.

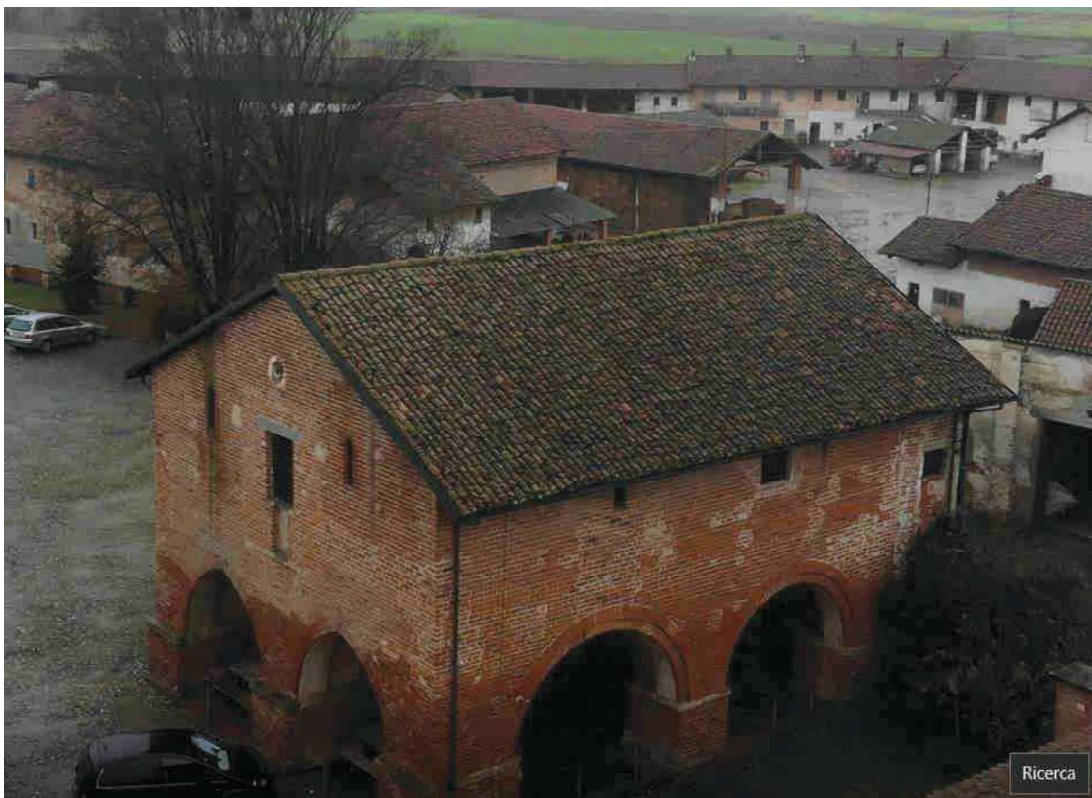
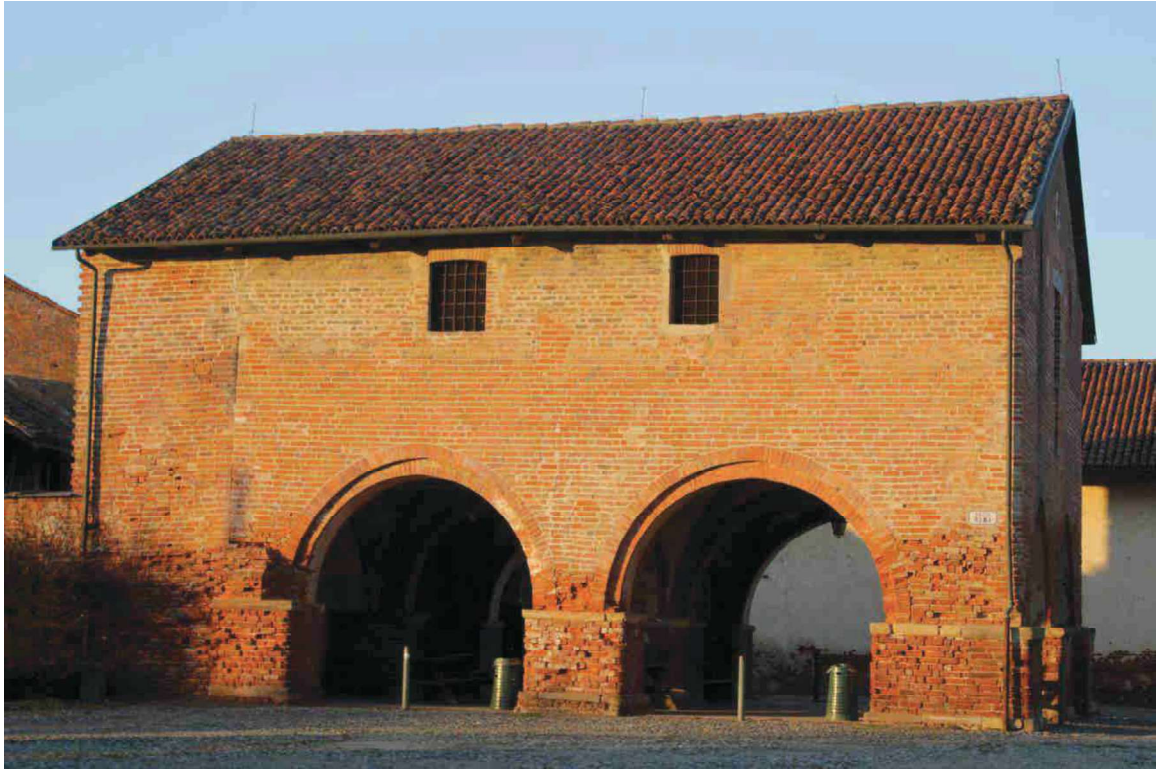
- orditura del tetto sostanzialmente integra anche se presenti scivolamenti locali dei coppi che andrebbero puntualmente rimessi in pristino; infiltrazioni anche lungo la linea di colmo; impossibile verificare l'integrità dei nodi delle capriate se non con rimozione di deiezioni e parte del tavolato;

- sottotetto formato da un tavolato continuo in parte degradato soprattutto dalla presenza di deiezioni di volatili (piccioni); da notare che è l'unico dei fabbricati visitati che presenta questo problema anche se molti di quelli dell'abbazia presentano aperture che consentono un accesso agevole e indisturbato.

- vanno verificate le infiltrazioni d'acqua dai tetti soprattutto quando insistono sulle capriate della struttura portante creando le premesse del degrado illustrato per la foresteria; trattasi di un tetto per il quale programmare il riposizionamento dei coppi;

- non si sono rilevati scivolamenti di coppi sulle grondaie di bordo e dei mattoni che zavorrano le testate delle falde, che comunque vanno sempre verificati visto l'affaccio su spazio pubblico frequentato.

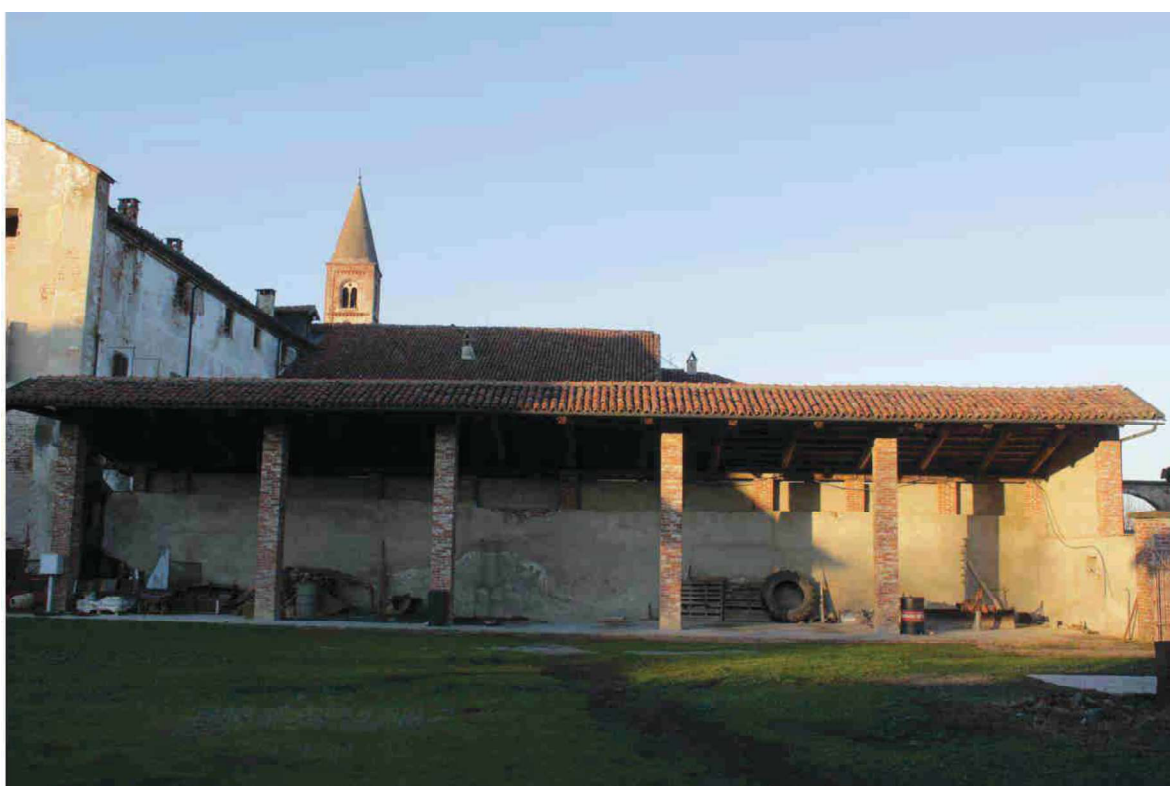
- tettoia aperta già ricovero per attrezzature e derrate agricole;
- un piano fuori terra;
- pianta rettangolare; dimensioni dei lati 27,20 x 5,10 m circa; altezza 5,80/4,60 m circa;
- struttura in elevazione formata da muri portanti e pilastri in mattoni pieni; tetto monofalda con passafuori in contropendenza dal lato cortile; manto di copertura a coppi; orditura portante in legno in buono stato; manto di copertura sostanzialmente ancora adeguato anche se presente qualche scivolamento locale dei coppi da risistemare; grondaie e pluviali presenti anche se a tratti fuori pendenza e non adeguatamente ancorate all'ordito in legno (in caso di nevicate con scivolamenti del manto nevoso sulla falda le grondaie vengono trascinate in basso). A meno della testata di levante affacciata sul piazzale aperto al pubblico l'immobile è rivolto su cortili interni chiusi.

Foto 67 - vista frontale.

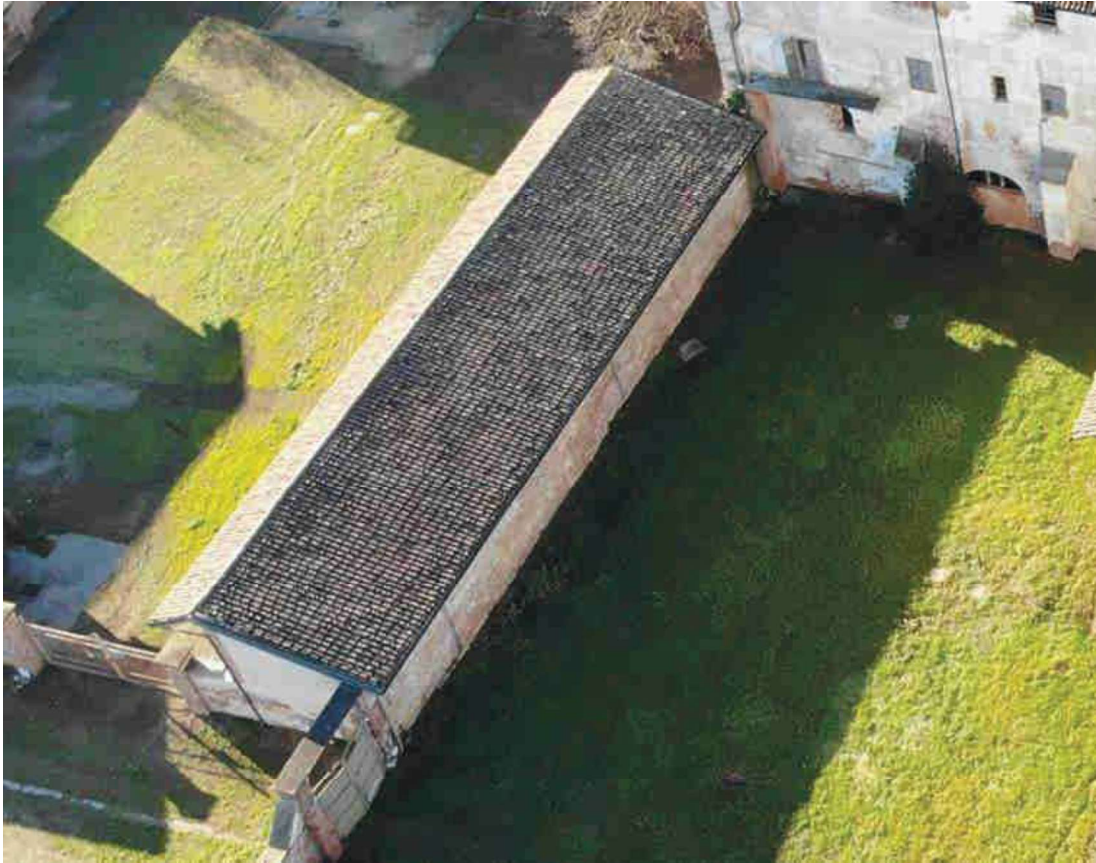
Foto 68 – vista dall'alto.

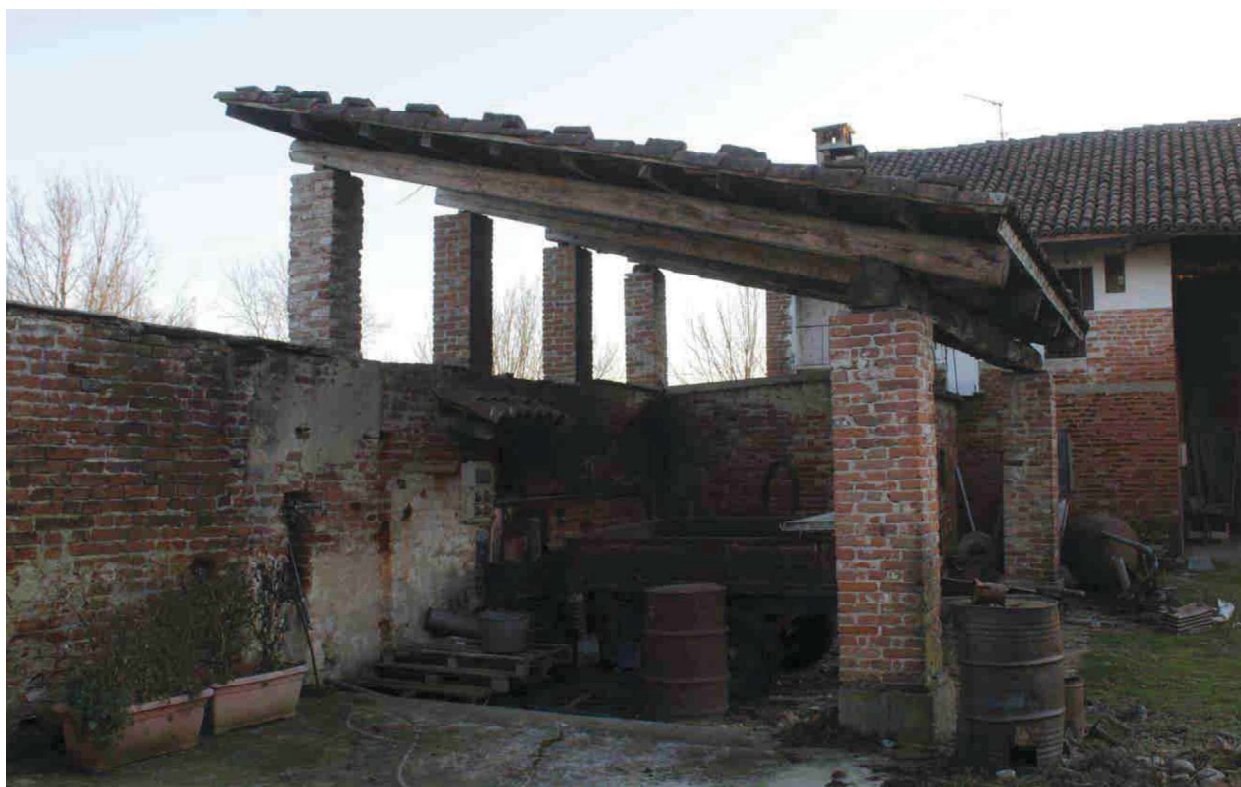
Foto 69

- la modesta altezza e il fatto che sia inserito in un cortile con gli accessi chiusi da cancelli non lo rendono potenzialmente pericolose per le persone fermo restando che confina con un piazzale aperto al pubblico, per cui è necessario verificare periodicamente la stabilità dei coppi e dei mattoni pieni che zavorrano i lati minori del tetto;

- qualora la Soprintendenza Archeologica, Belle Arti e Paesaggio ravveda gli estremi della superfetazione se ne consiglia la demolizione con recupero dei coppi e delle travi in legno della grossa orditura in buono stato.

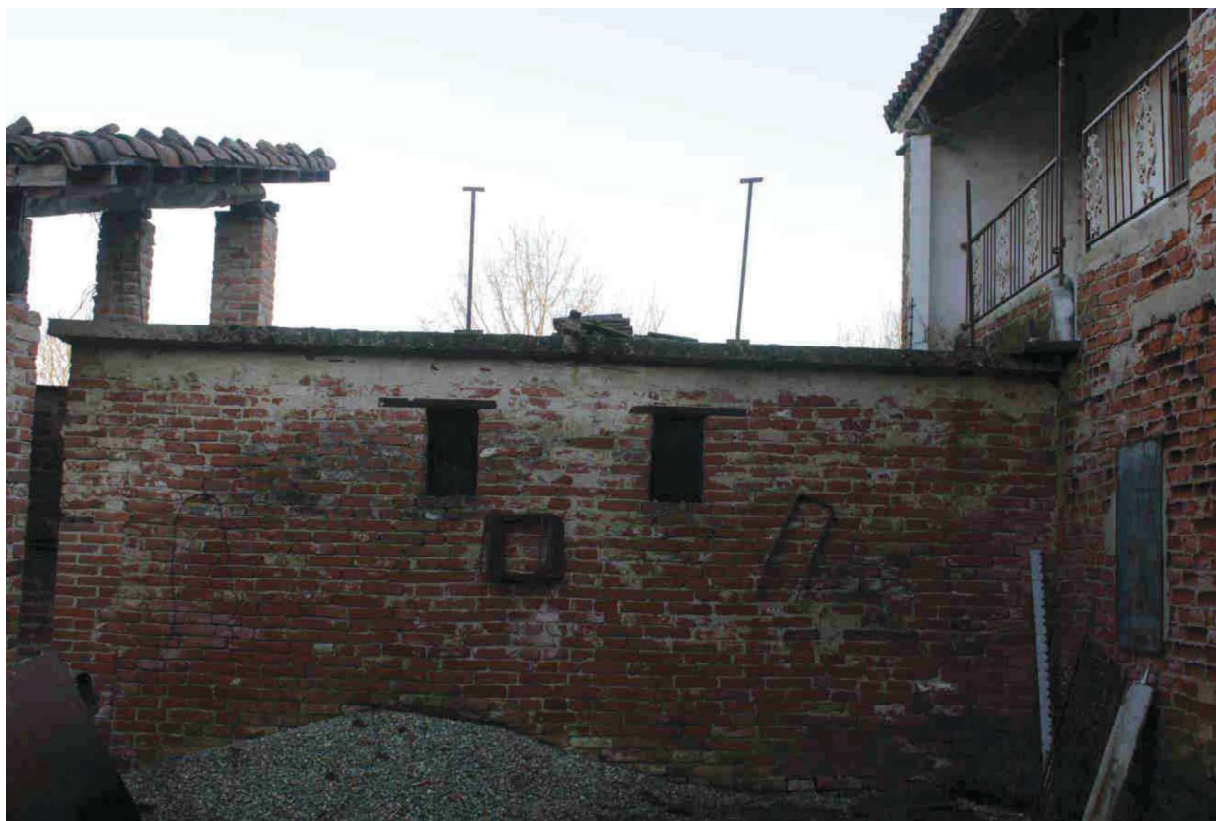
Foto 70

- basso fabbricato uso servizi igienici in disuso;
- un piano fuori terra;
- pianta rettangolare; dimensioni dei lati 5,35x4,35 m circa; altezza 2,70 m circa;
- edificio addossato al muro di recinzione a margine del piazzale lato Revello; struttura a muri portanti in mattoni pieni con tetto piano in c.a.; impermeabilizzazione carente; grondaie e canalizzazioni di raccolta dell'acqua meteorica assenti;
- la modesta altezza e il fatto che sia inserito in un cortile con gli accessi chiusi da cancelli non lo rendono potenzialmente pericolose per le persone; ovviamente va impedito l'accesso mantenendo e verificando che restino bloccate le porte di accesso che affacciano sul piazzale aperto al pubblico;
- palese superfetazione di cui si consiglia la demolizione, ovviamente con l'assenso della Soprintendenza Archeologica, belle Arti e Paesaggio.

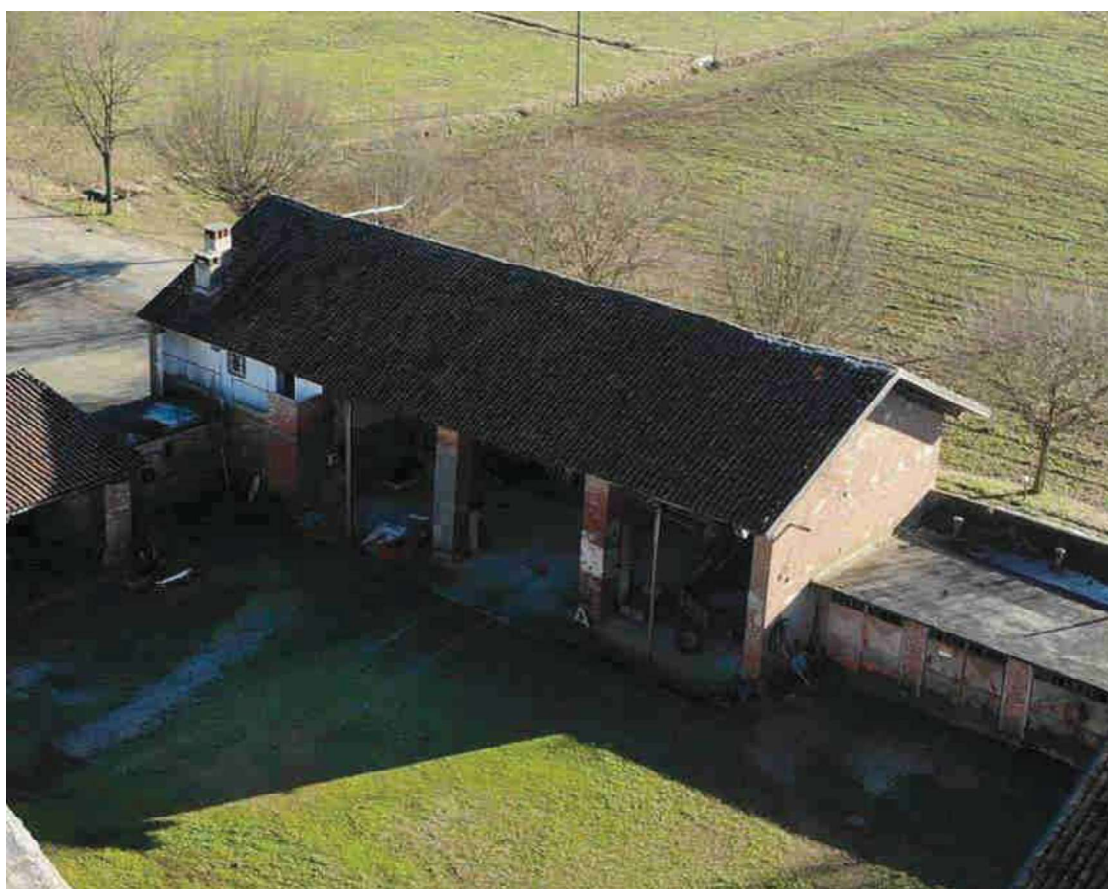
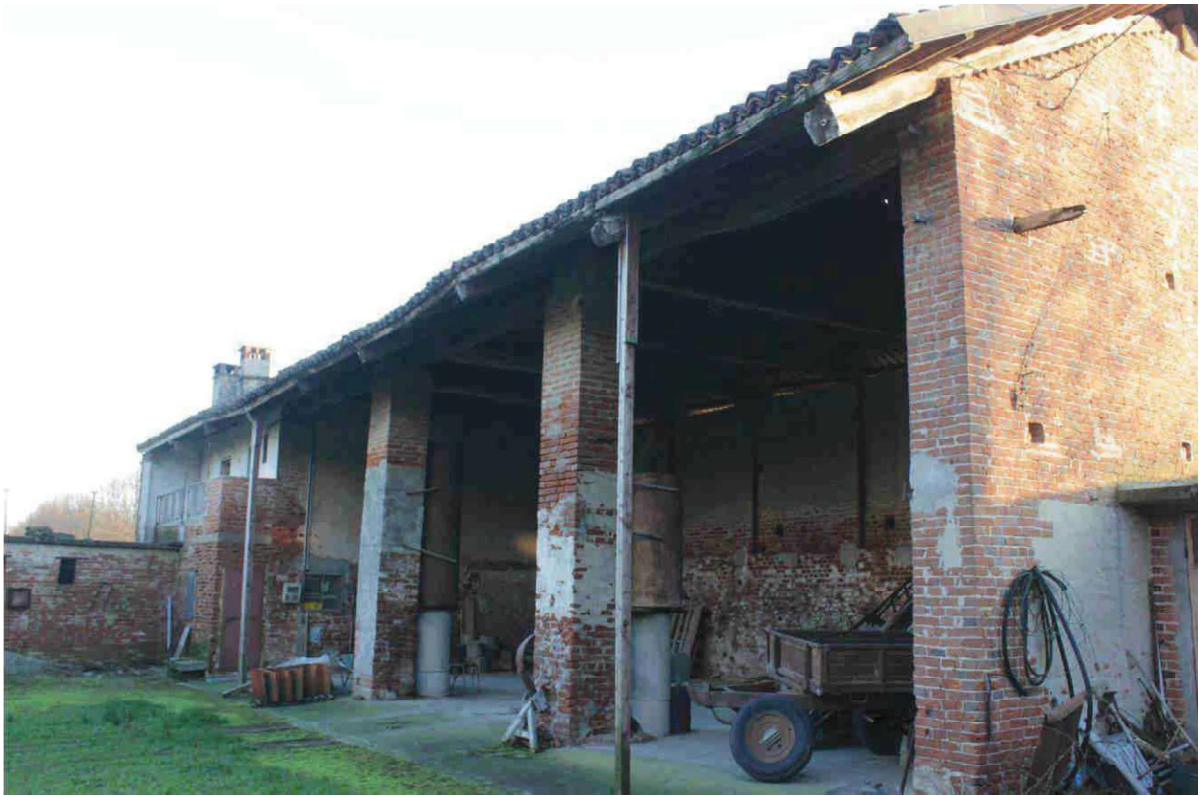
- pianta rettangolare; dimensioni dei lati 6,85+15,10 x 7,90 m circa; tetto sagomato a due falde altezza variabile da 5,60 a 7,50 m;
- precarie condizioni del tetto: gli scivolamenti diffusi dei coppi in falda e sul colmo ha causato il progressivo degrado di parte delle travi banchina e dei nodi di due capriate; il puntellamento delle travi più a rischio ha per ora evitato il rischio crolli derivanti da cedimenti strutturali della grossa orditura, mentre il riposizionamento locale dei coppi ha eliminato le zone principali di infiltrazioni dell'acqua meteorica; si tratta di interventi non risolutivi e comunque insufficienti nel caso di forti nevicate (1971, 1986, 1992); grondaie e canalizzazioni di raccolta dell'acqua meteorica assenti.

A fronte di una strada larga e a mezzogiorno e di un piazzale non utilizzato a levante si potrebbe valutare, in attesa di procedere alla manutenzione radicale del tetto, la posa di una recinzione provvisoria che però deve restare su spazi della proprietà.

Necessaria la verifica periodica per evitare che la situazione degeneri con particolare attenzione in caso di neve; nella ispezione verificare anche lo stato di conservazione dei due camini presenti a levante sulla verticale del piazzale aperto al pubblico.

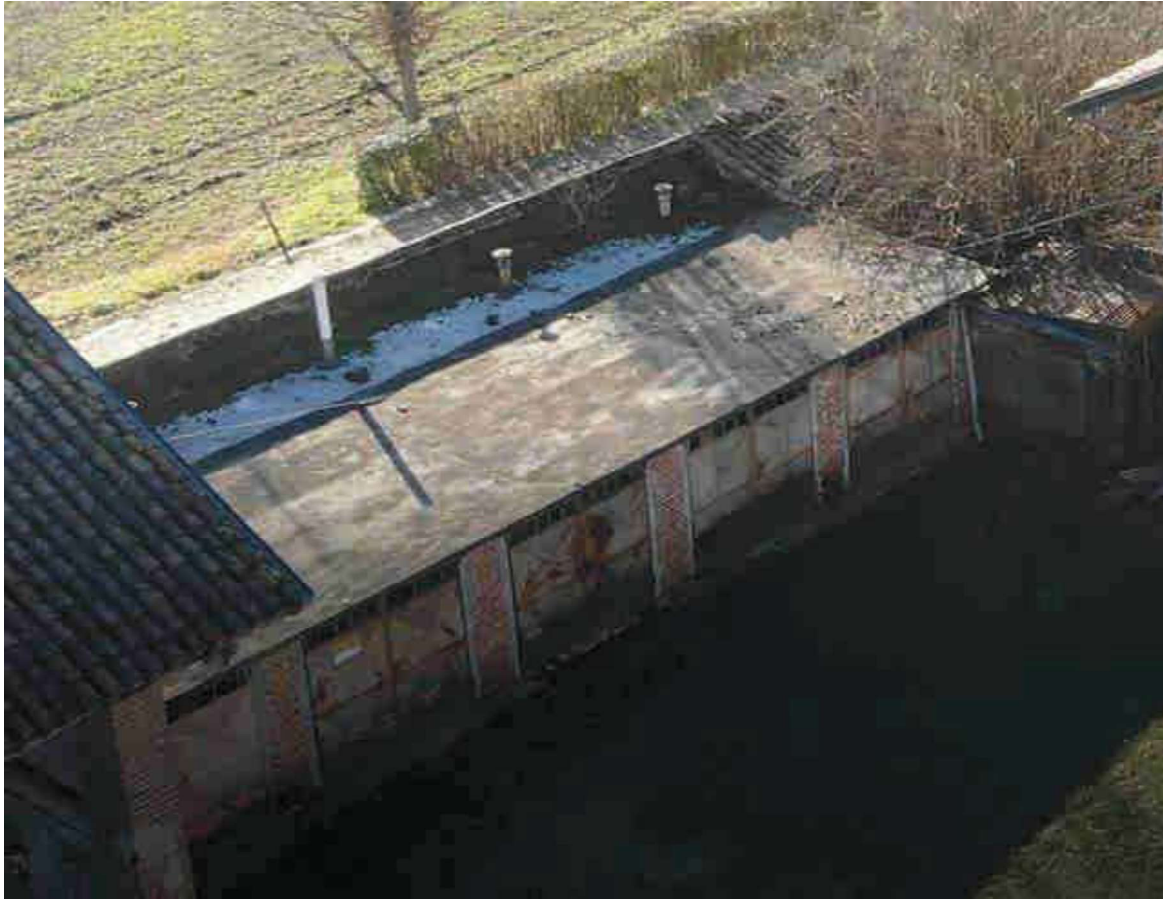
Foto 73

- degrado della guaina bituminosa posata per impermeabilizzare il tetto piano con conseguenti infiltrazioni nel solaio in latero cemento a nervature parallele sottostante; carbonatazione delle armature metalliche delle nervature e sfondellamenti delle pignatte in laterizio;

- la modesta altezza e il fatto che sia inserito in un cortile con gli accessi chiusi da cancelli non lo rendono potenzialmente pericolose per le persone; ovviamente va impedito l'accesso all'interno almeno bloccando i portoni di accesso;

- palese superfetazione di cui si consiglia a demolizione, ovviamente con l'assenso della Soprintendenza Archeologica, bella Arti e Paesaggio.
