COMUNE DI NICHELINO (TO) - REGIONE PIEMONTE
FONDAZIONE ORDINE MAURIZIANO
PIANO STRATEGICO "Grandi progetti beni culturali" - D.M. 1 agosto 2022
rep n. 309 - Programmazione risorse 2023 - CUP F19D22001140001
LOTTO A SCALA JUVARRIANA, GALLERIA E ATRIO DI PONENTE

PROGETTO ESECUTIVO

OGGETTO:
GALLERIA DI PONENTE
STATO DI FATTO,
RILIEVO GEOMETRICO E
DELLO STATO DI CONSERVAZIONE

TAV.
ER 04

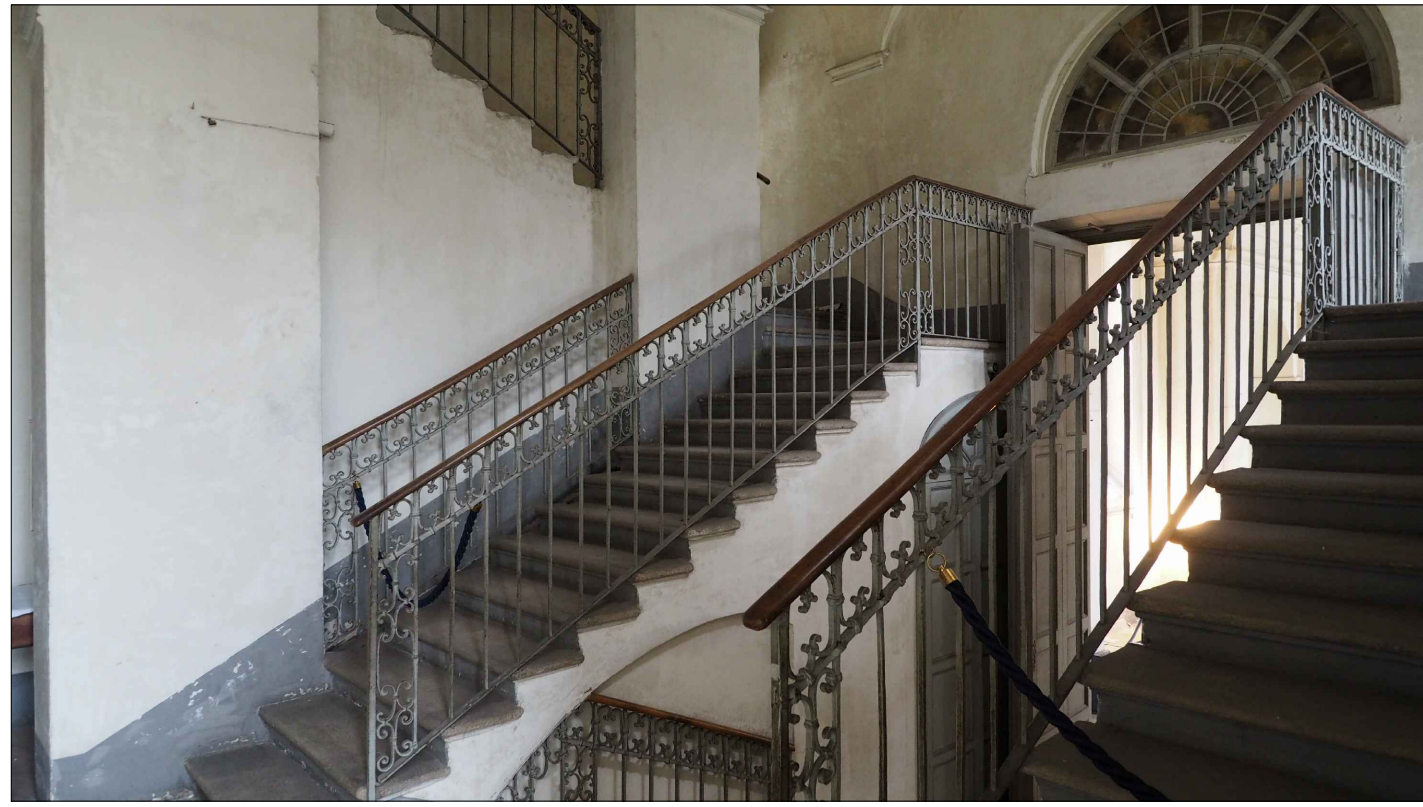
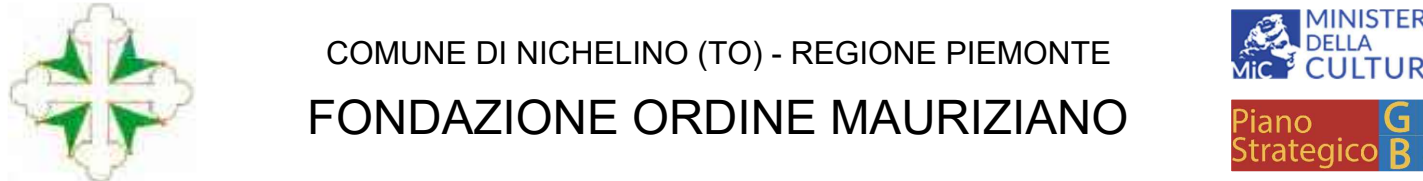
Intonaci delle volte
in cattivo stato di conservazione con localizzati sollevamenti, diffuse fessurazioni, macchie e alterazione cromatica, localizzata decoazione e diversi interventi di tinteggiatura sovrannessi

Serramento vetrato a ventagliina
in discreto stato di conservazione, con depositi di sporco, fenomeni di decoazione, localizzate fessurazioni, mancanze

Gradini in pietra di Cumiana
in discreto stato di conservazione con depositi di sporco e alterazione delle ornature, scagliature superficiali, diffuse piccole mancanze, localizzate fratture e reintegrazioni incongrue, perdita della planarità tra le lastre

Serramento vetrato a ventagliina
con tamponamento di compartimentazione obsoleto in discreto stato di conservazione, con depositi di sporco, fenomeni di decoazione, localizzate fessurazioni, mancanze

Soglie delle portefinestre in pietra di Cumiana
in discreto stato di conservazione con fessurazioni, piccole mancanze, integrazioni deteriorate o in malta di cemento

Intonaci della fascia basamentale
in cattivo stato di conservazione con efflorescenze, sollevamenti, macchie, percolazioni, perdita dell'adesione dell'intonaco dalla muratura e della superficie pittorica e diversi interventi di tinteggiatura sovrannessi

Pavimento in quarzite di Barge
in discreto stato di conservazione con depositi di sporco e alterazione delle ornature, scagliature superficiali, diffuse piccole mancanze, localizzate fratture e reintegrazioni incongrue, perdita della planarità tra le lastre
