FONDAZIONE ORDINE MAURIZIANO
PRECETTORIA SANT'ANTONIO DI RANVERSO
PROGETTO DI CONSERVAZIONE E VALORIZZAZIONE
DELLA MANICA CONVENTUALE ED ALTRE PORZIONI DEL COMPLESSO
LOTTO 1

RELAZIONE GENERALE

PROGETTO ESECUTIVO

PROGETTO ESECUTIVO - LOTTO 1
RELAZIONE GENERALE

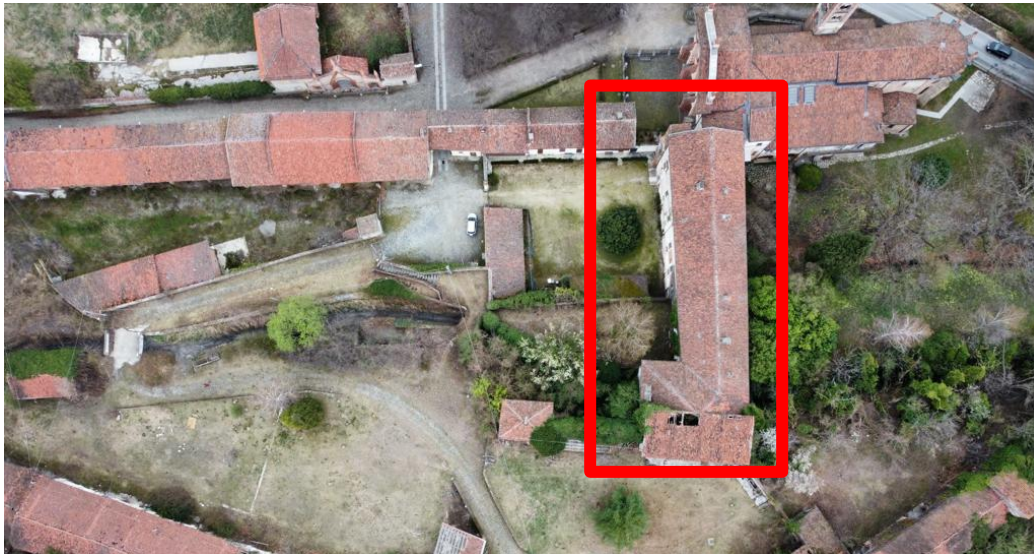
- Ricostituzione del manto di copertura con sostituzione di circa il 50% dei coppi che verranno riposizionati lasciando a vista quelli recuperati e ponendo a canale quelli nuovi.
- Ripristino delle gronde in rame con ridefinizione dei punti di uscita dei pluviali.
- Installazione provvisoria di pluviali realizzati con tubazioni flessibili in PVC del diametro opportuno da connettere – sul lato Ovest – con i punti di scarico degli attuali pluviali e da indirizzare verso caditoie e verso il canale sul lato Est in modo da evitare il ristagno di acqua piovana presso le facciate.
- Ripristino delle faldalerie in rame della copertura e dei camini.

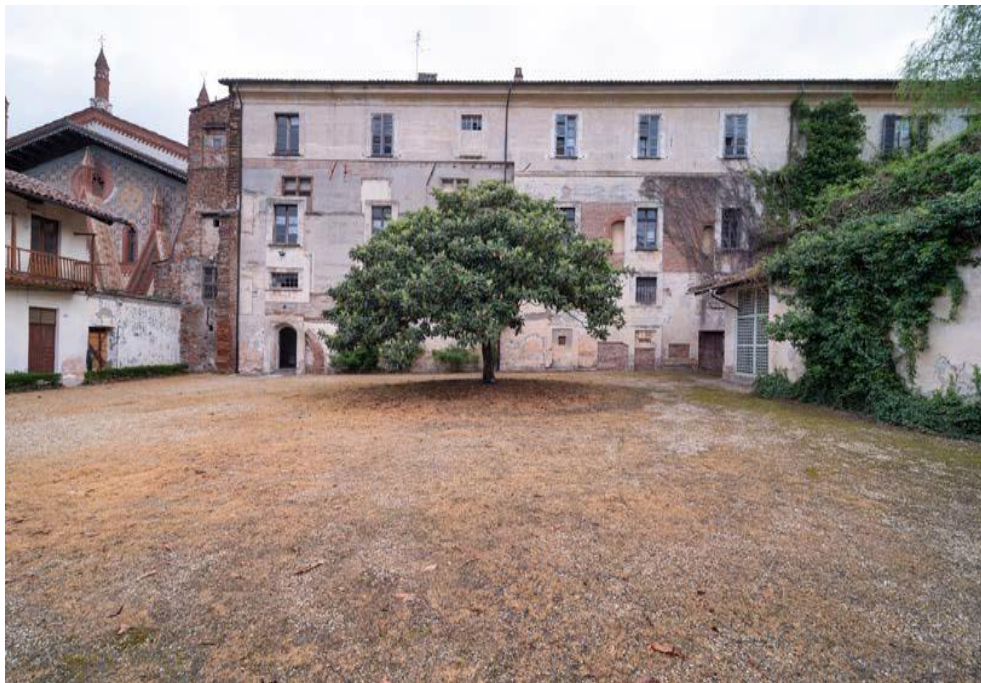
FACCIATE OVEST E EST

La facciata Ovest rappresenta uno straordinario palinsesto su cui è possibile leggere l'esito delle molteplici avventure costruttive che l'edificio ha affrontato per assumere le attuali sembianze.

Manifesto perfetto del principio della stratificazione edilizia, esso è perciò un oggetto dalla forte valenza pedagogica, perfetto per introdurre i visitatori la lunga e travagliata vicenda della fabbrica di Sant'Antonio.

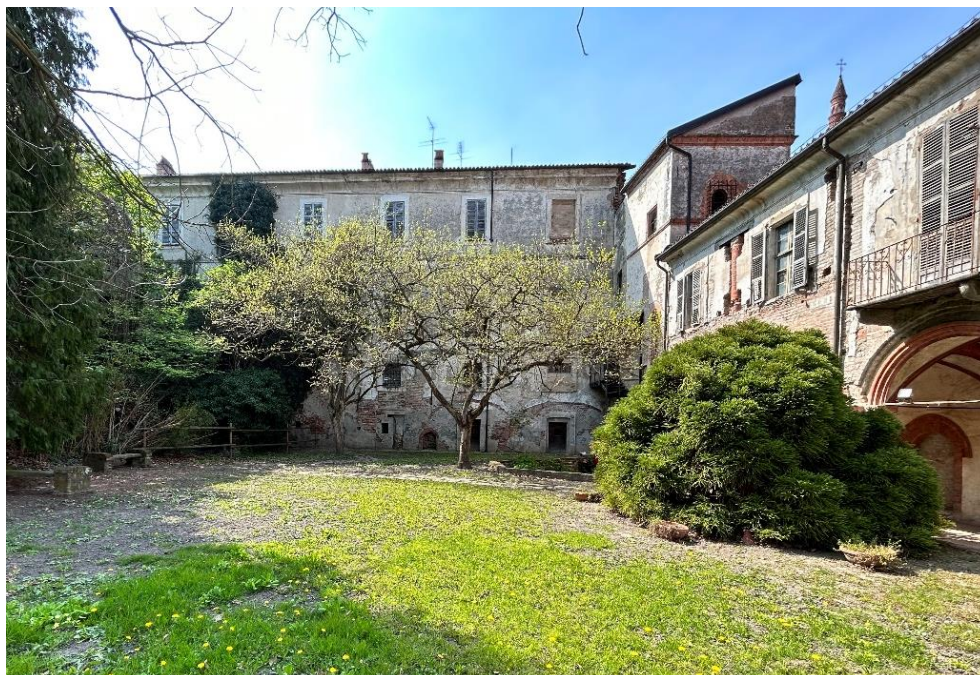
La facciata Est conserva invece più intatti i caratteri specifici della “ricostruzione” settecentesca, fatto salvo per la presenza – al piede dell’edificio – di due archi probabilmente appartenuti al sistema edilizio che costituiva il chiostro quattrocentesco.
