P04 - PROSPETTO OVEST
SCALA 1:100

FONDAZIONE ORDINE MAURIZIANO

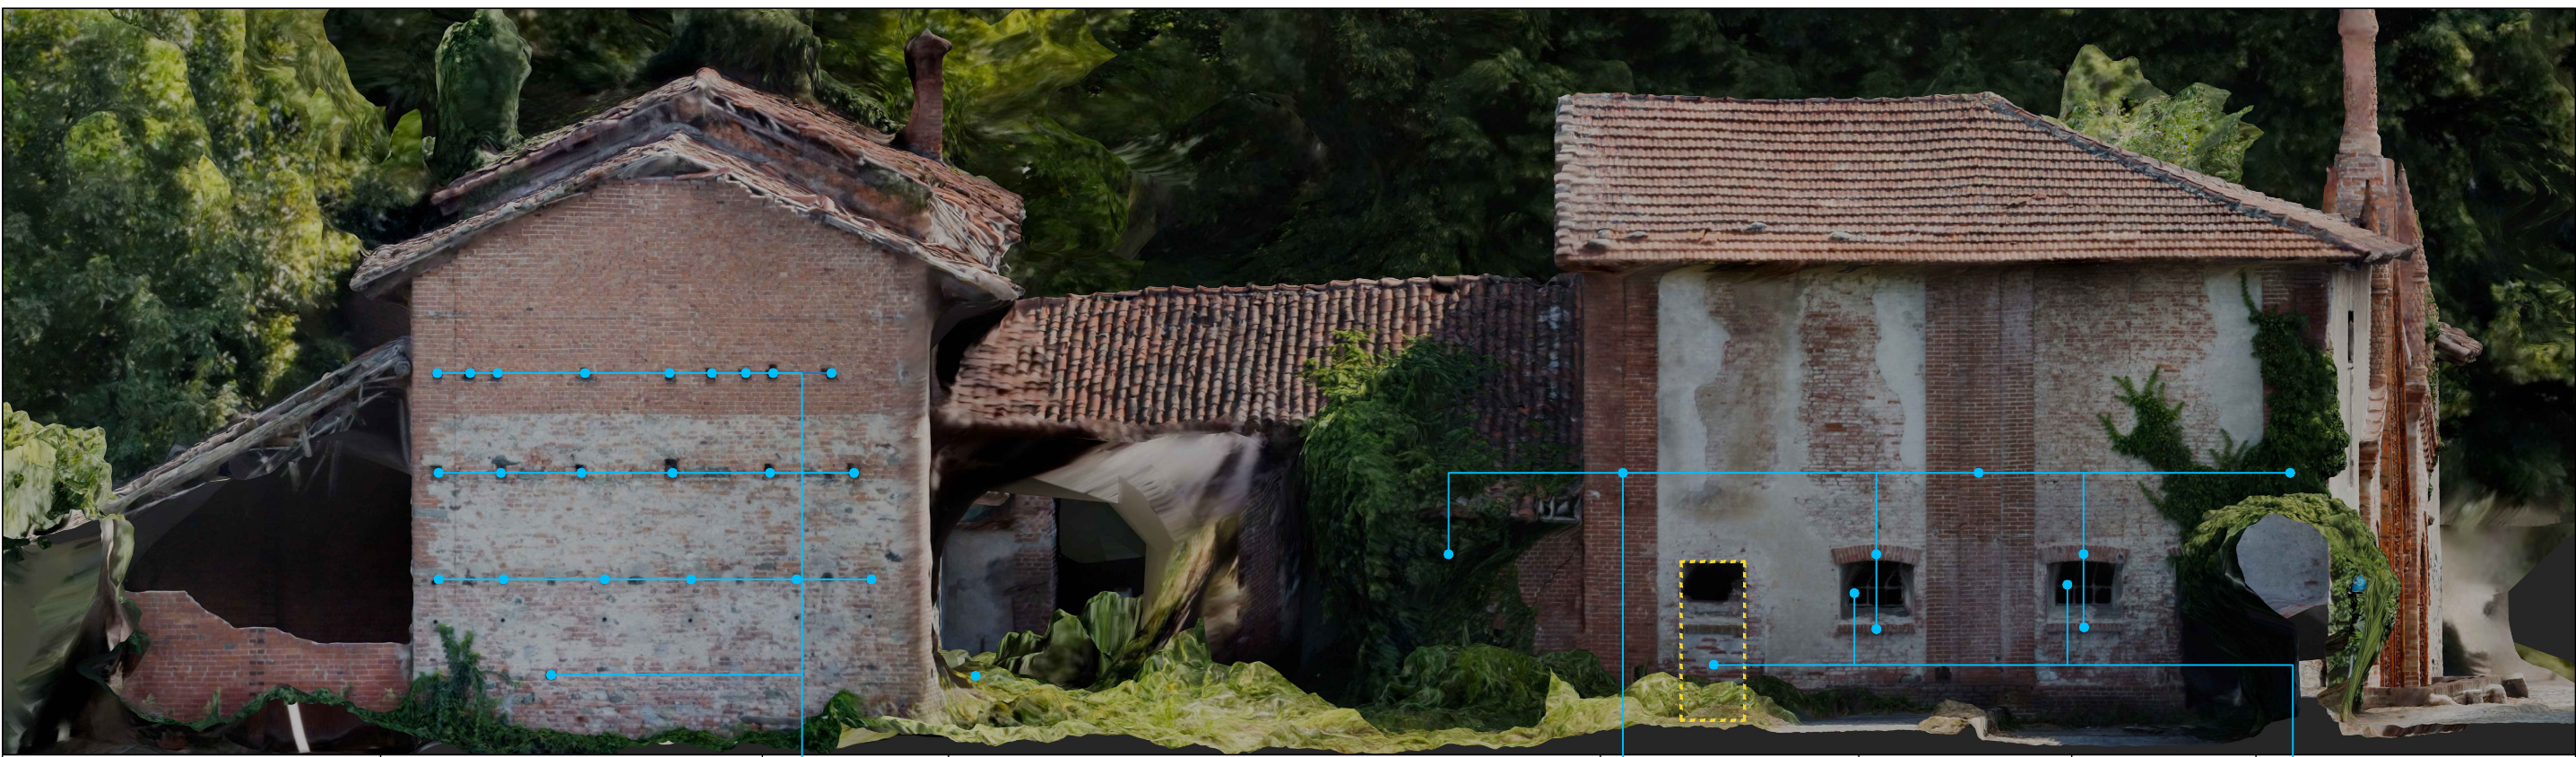
Risarcitura muratura in laterizio: <ul style="list-style-type: none">-Risarcitura delle buche pontate e delle forature presenti nella muratura-Inserimento di nuovo intonaco a base di calce idraulica NHL			Muratura in laterizio: <ul style="list-style-type: none">-Consolidamento-Disinfestazione e disinfezione-Pulitura-Rimozione elementi inidonei-Rimozione piccoli tratti degradati e consolidamento con stiliatura dei giunti	Intonaci: <ul style="list-style-type: none">-Pulizia-Consolidamento e restauro-Integrazione cromatica a mimelismo delle sole parti necessarie	Apertura nuovi varchi: <ul style="list-style-type: none">-Apertura varco di collegamento con ambiente come da progetto compresa carpenteria metallica	Infissi: <ul style="list-style-type: none">-Inserimento nuovi infissi su disegno
--	--	--	--	--	---	--	--	---

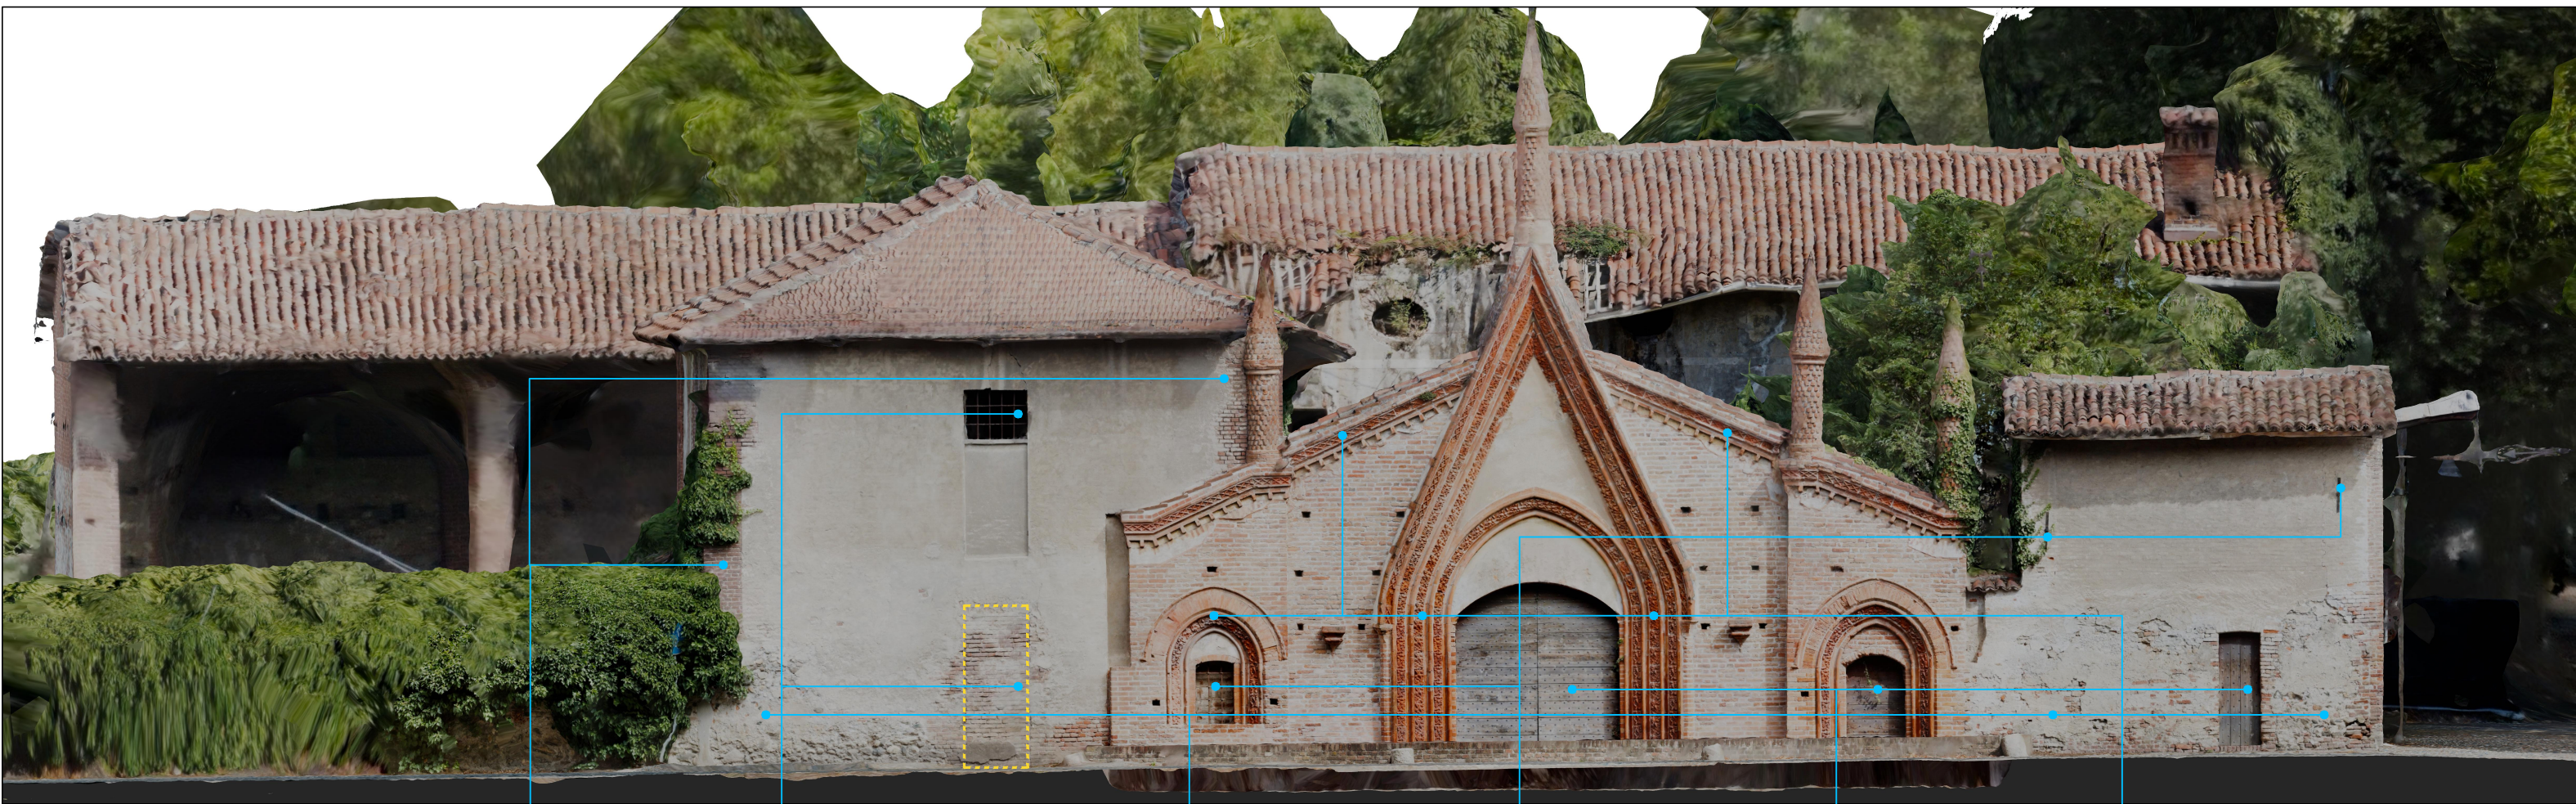
P01 - PROSPETTO SUD
SCALA 1:100

Muratura in laterizio: <ul style="list-style-type: none">-Disinfestazione e disinfezione-Pulitura-Restauro di piccoli tratti degradati con cui scuci superficiale-Consolidamento con stiliatura dei giunti con malta di calce idraulica NHL	Apertura nuovi varchi: <ul style="list-style-type: none">-Apertura varco di collegamento con ambiente come da progetto compresa carpenteria metallica	Infissi: <ul style="list-style-type: none">-Inserimento nuovi infissi	Intonaci ammalorati: <ul style="list-style-type: none">-Consolidamento-Pulitura-Rimozione e reintegrazione degli intonaci ammalorati-Riadessione dallo strato di fondo di porzioni distaccate-Applicazione di biocida-Pulizia superficiale-Stuccatura-Integrazione cromatica mediante velatura	Elementi in ferro: <ul style="list-style-type: none">-Spolveratura preliminare-Pulitura al fine di rimuovere le vernici-Pulitura meccanica al fine di rimuovere i prodotti di corrosione incoerenti e instabili-Sgrassaggio della superficie con solventi a polarità medio-bassa-Applicazione dei protettivi	Opere lignee: <ul style="list-style-type: none">-Revisione funzionale di apertura delle ante-Pulitura-Trattamento biodegrado-Stuccatura-Integrazione cromatica	Elementi decorativi in cotto: <ul style="list-style-type: none">-Consolidamento-Disinfestazione e disinfezione-Revisione cromatica localizzata su tamponamenti murali moderni-Pulizia superficiale-Protezione superficiale	Dipinti murali: <ul style="list-style-type: none">-Ricerca di pigmenti su superficie intonacate del portale centrale per valutazione della resa cromatica finale

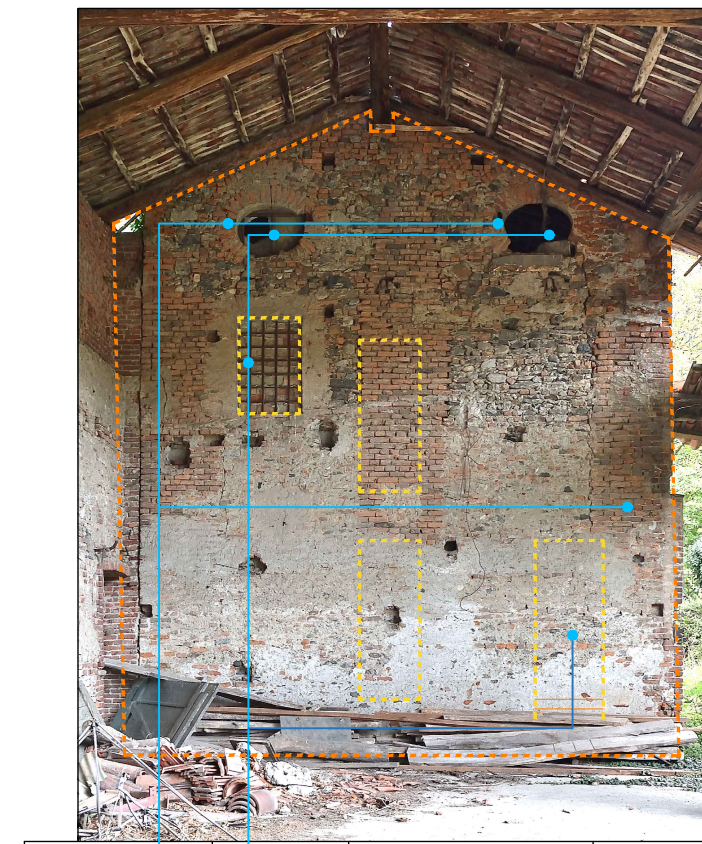
P03 - PROSPETTO SUD - FIENILE
SCALA 1:100

Muratura in laterizio: <ul style="list-style-type: none">-Consolidamento delle tessiture murarie-Rimozione elementi inidonei-Rimozione piccoli tratti degradati e stiliatura dei giunti	Infissi: <ul style="list-style-type: none">-Inserimento nuovi infissi su disegno	Consolidamento muratura con intonaco armato a base di calce idraulica NHL: <ul style="list-style-type: none">-Rimozione dell'intonaco esistente e di qualsiasi strato di finitura per esporre la muratura-Realizzazione dei fori nella muratura per l'inserimento dei connettori-Posa dell'intonaco armato con sistema CRM	Apertura nuovi varchi: <ul style="list-style-type: none">-Apertura varco di collegamento con ambiente come da progetto compresa carpenteria metallica
--	---	---	--

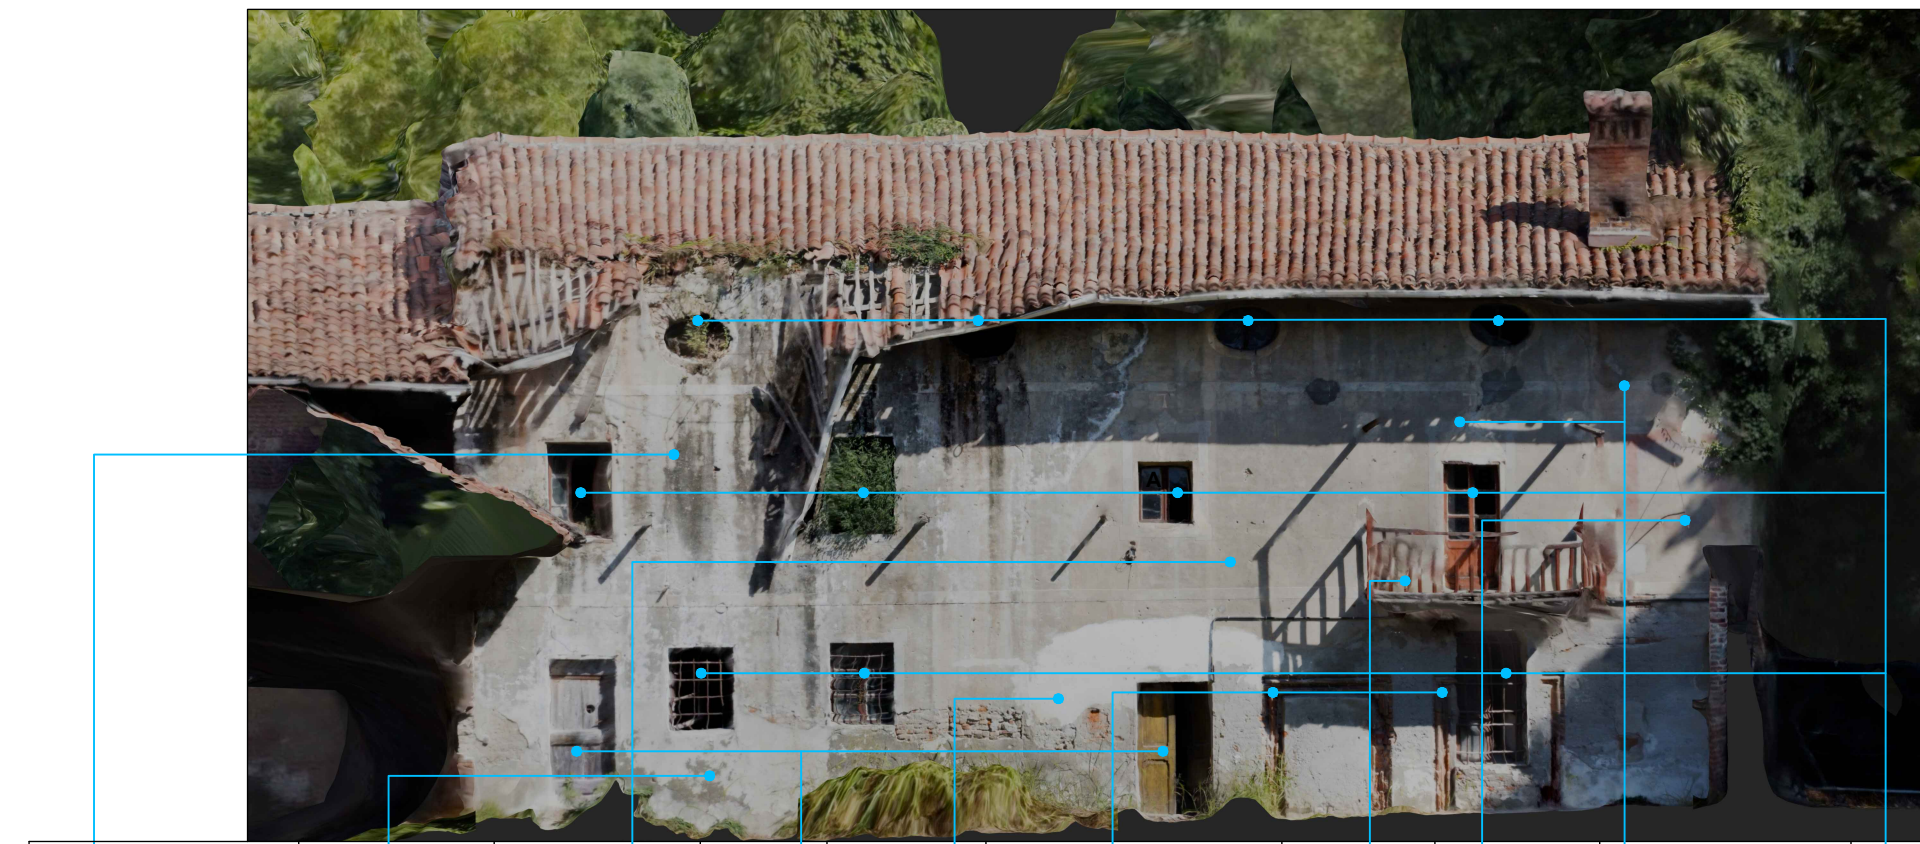
P02 b - PROSPETTO SUD - OSPEDALETTO
SCALA 1:100

Intonaci settecenteschi ammalorati: <ul style="list-style-type: none">-Consolidamento-Riadessione allo strato di fondo di porzioni distaccate-Pulitura-Rimozione elementi inidonei-Rimozione piccoli tratti degradati e consolidamento con intonaco a base di calce NHL-Velatura cromatica	Intonaci settecenteschi gravemente ammalorati: <ul style="list-style-type: none">-Rimozione intonaco ammalorato-Consolidamento e restauro-Stuccatura e microstuccatura-Integrazione cromatica a mimelismo delle sole parti necessarie	Intonaci settecenteschi: <ul style="list-style-type: none">-Pulitura-Rimozione sali-Consolidamento e restauro-Stuccatura e microstuccatura-Integrazione cromatica a mimelismo delle sole parti necessarie	Portoncini di ingresso: <ul style="list-style-type: none">-Restauro conservativo	Intonaci di recente manifattura: <ul style="list-style-type: none">-Rimozione manuale-Rintonacatura con intonaco a base di calce NHL-Velatura cromatica	Elementi decorativi in cotto: <ul style="list-style-type: none">-Consolidamento-Disinfestazione e disinfezione-Pulitura-Rimozione elementi inidonei-Rimozione piccoli tratti degradati e consolidamento-Operazione di stuccatura-Integrazione di parti mancanti-Revisione cromatica-Protezione superficiale	Balcone: <ul style="list-style-type: none">-Ripristino e consolidamento del balcone in legno e parapeto	Dipinti murali: <ul style="list-style-type: none">-Pulitura-Consolidamento-Operazioni di stuccatura-Rinteggiatura cromatica-Velatura e reintegrazione cromatica-Stesura protettiva	Stucchi: <ul style="list-style-type: none">-Operazioni preliminari-Pulitura-Consolidamento-Operazioni di stuccatura-Rinteggiatura cromatica-NB cartiglio con data di esecuzione da restaurare	Infissi esterni: <ul style="list-style-type: none">-Sostituzione nuovi infissi finestrali-Verificare possibilità ridimensionamento aperture A/B si P1-Restauro portoncini ingresso-Restauro inferriate:-Spolveratura preliminare-Pulitura-Pulitura meccanica al fine di rimuovere le vernici-Pulitura meccanica al fine di rimuovere i prodotti di corrosione incoerenti e instabili-Sgrassaggio della superficie con solventi-Applicazione dei protettivi
