Oggetto: Portico Chiesa, Esedra di Levante, Esedra di Ponente, Fronte Canile.  
Rifacimento delle coperture.

PROGETTO ESECUTIVO

Descrizione: PARTICOLARI COSTRUTTIVI

Documento:				Realizzato da: F. Restagno M. Campana F. Rabellino	TAVOLA:  ES-05
Data:	03/12/2024	Scala:	VARIE

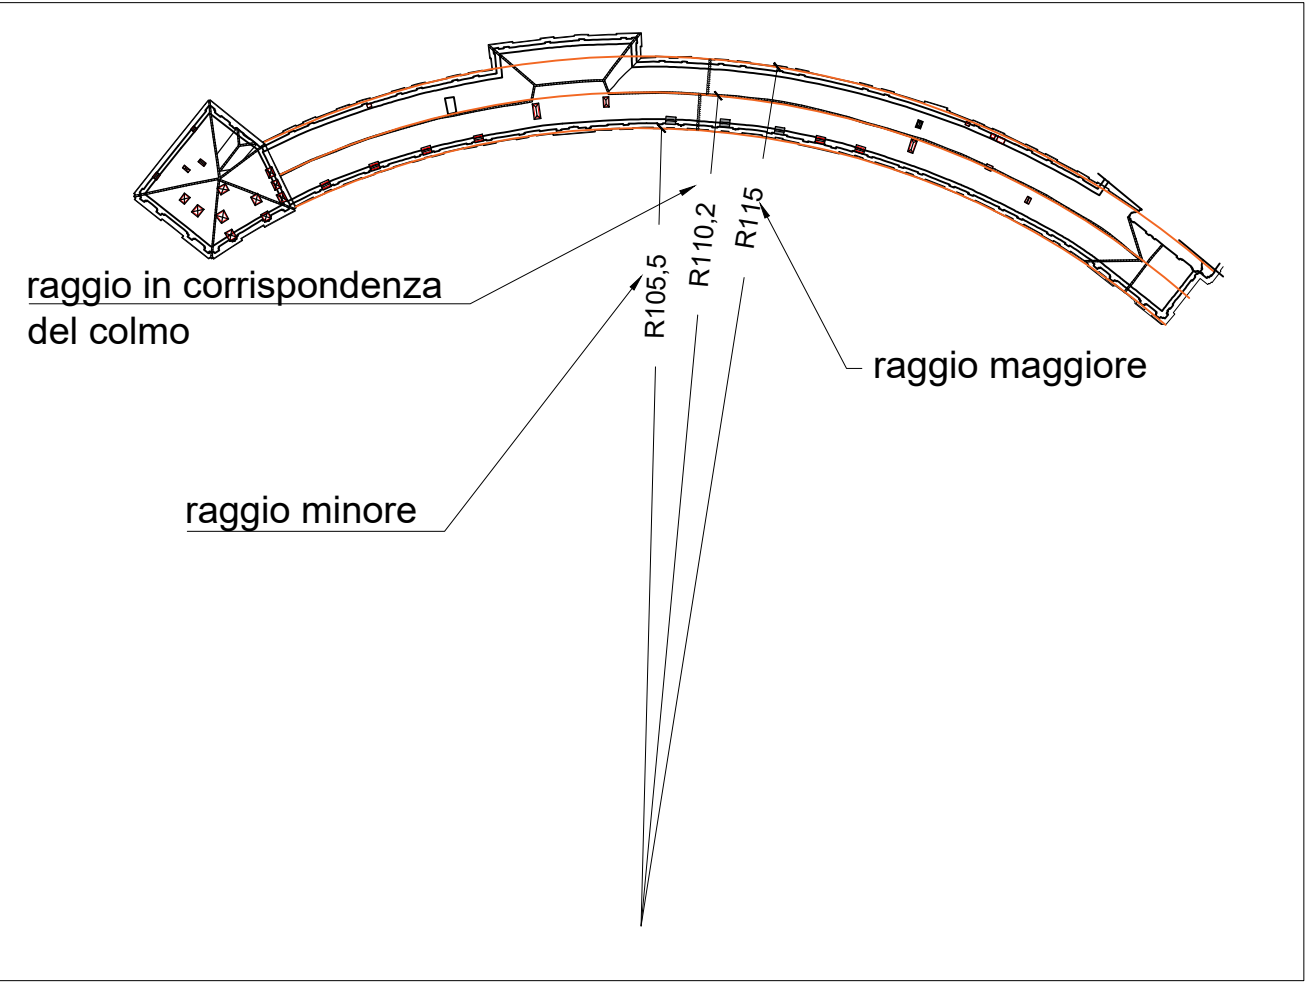
PLANIMETRIA ESEDRA DI LEVANTE CON RAGGI DI CURVATURA DEI FRONTI

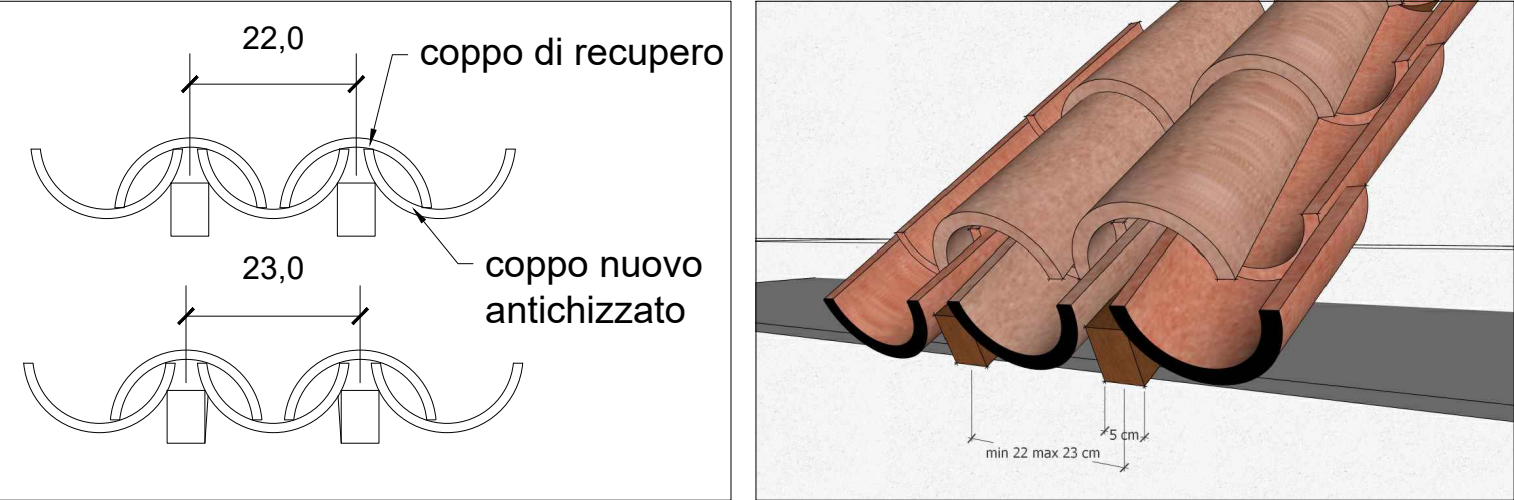
POSIZIONE DEI COPPI ALLA DISTANZA MINIMA E MASSIMA DEI LISTELLI

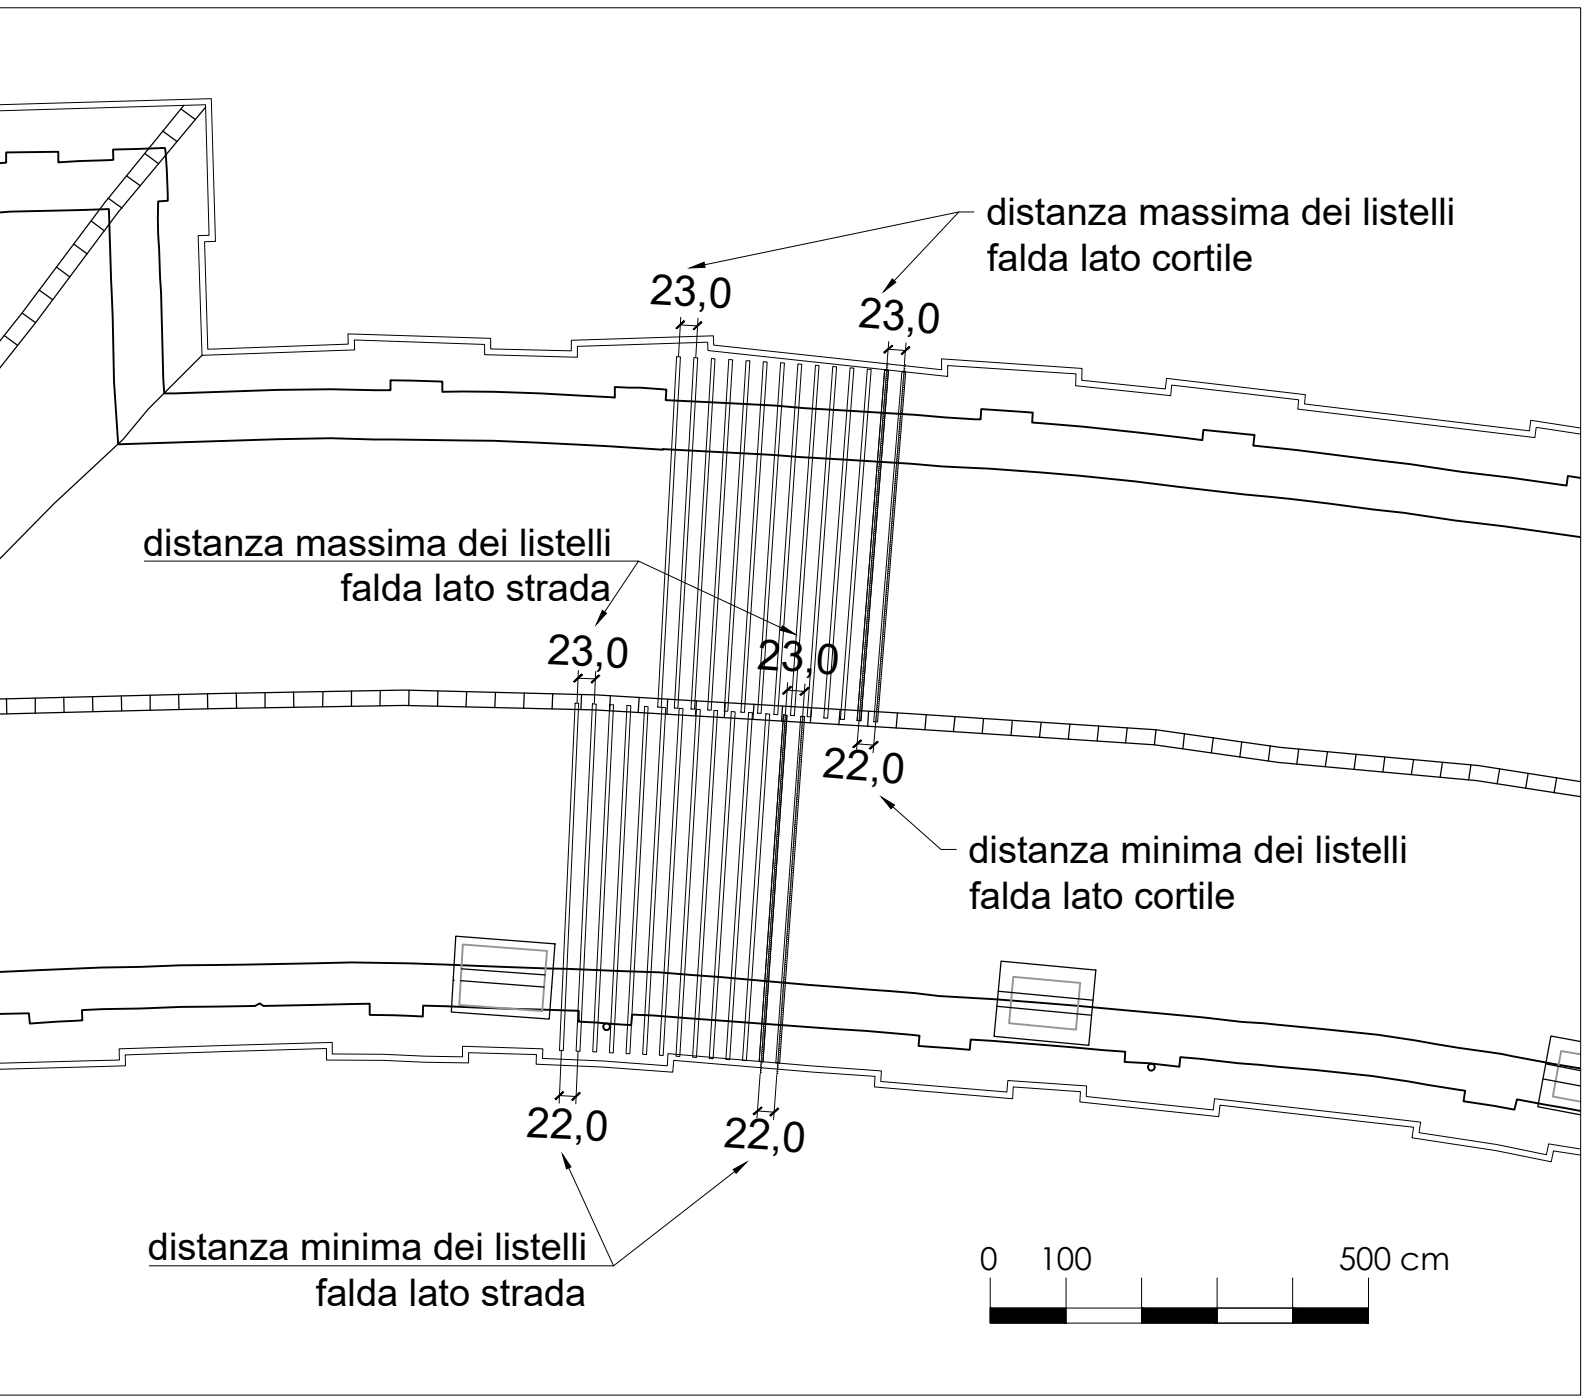
DETTAGLIO DELLE FALDE CON DISPOSIZIONE DEI LISTELLI A RAGGIERA

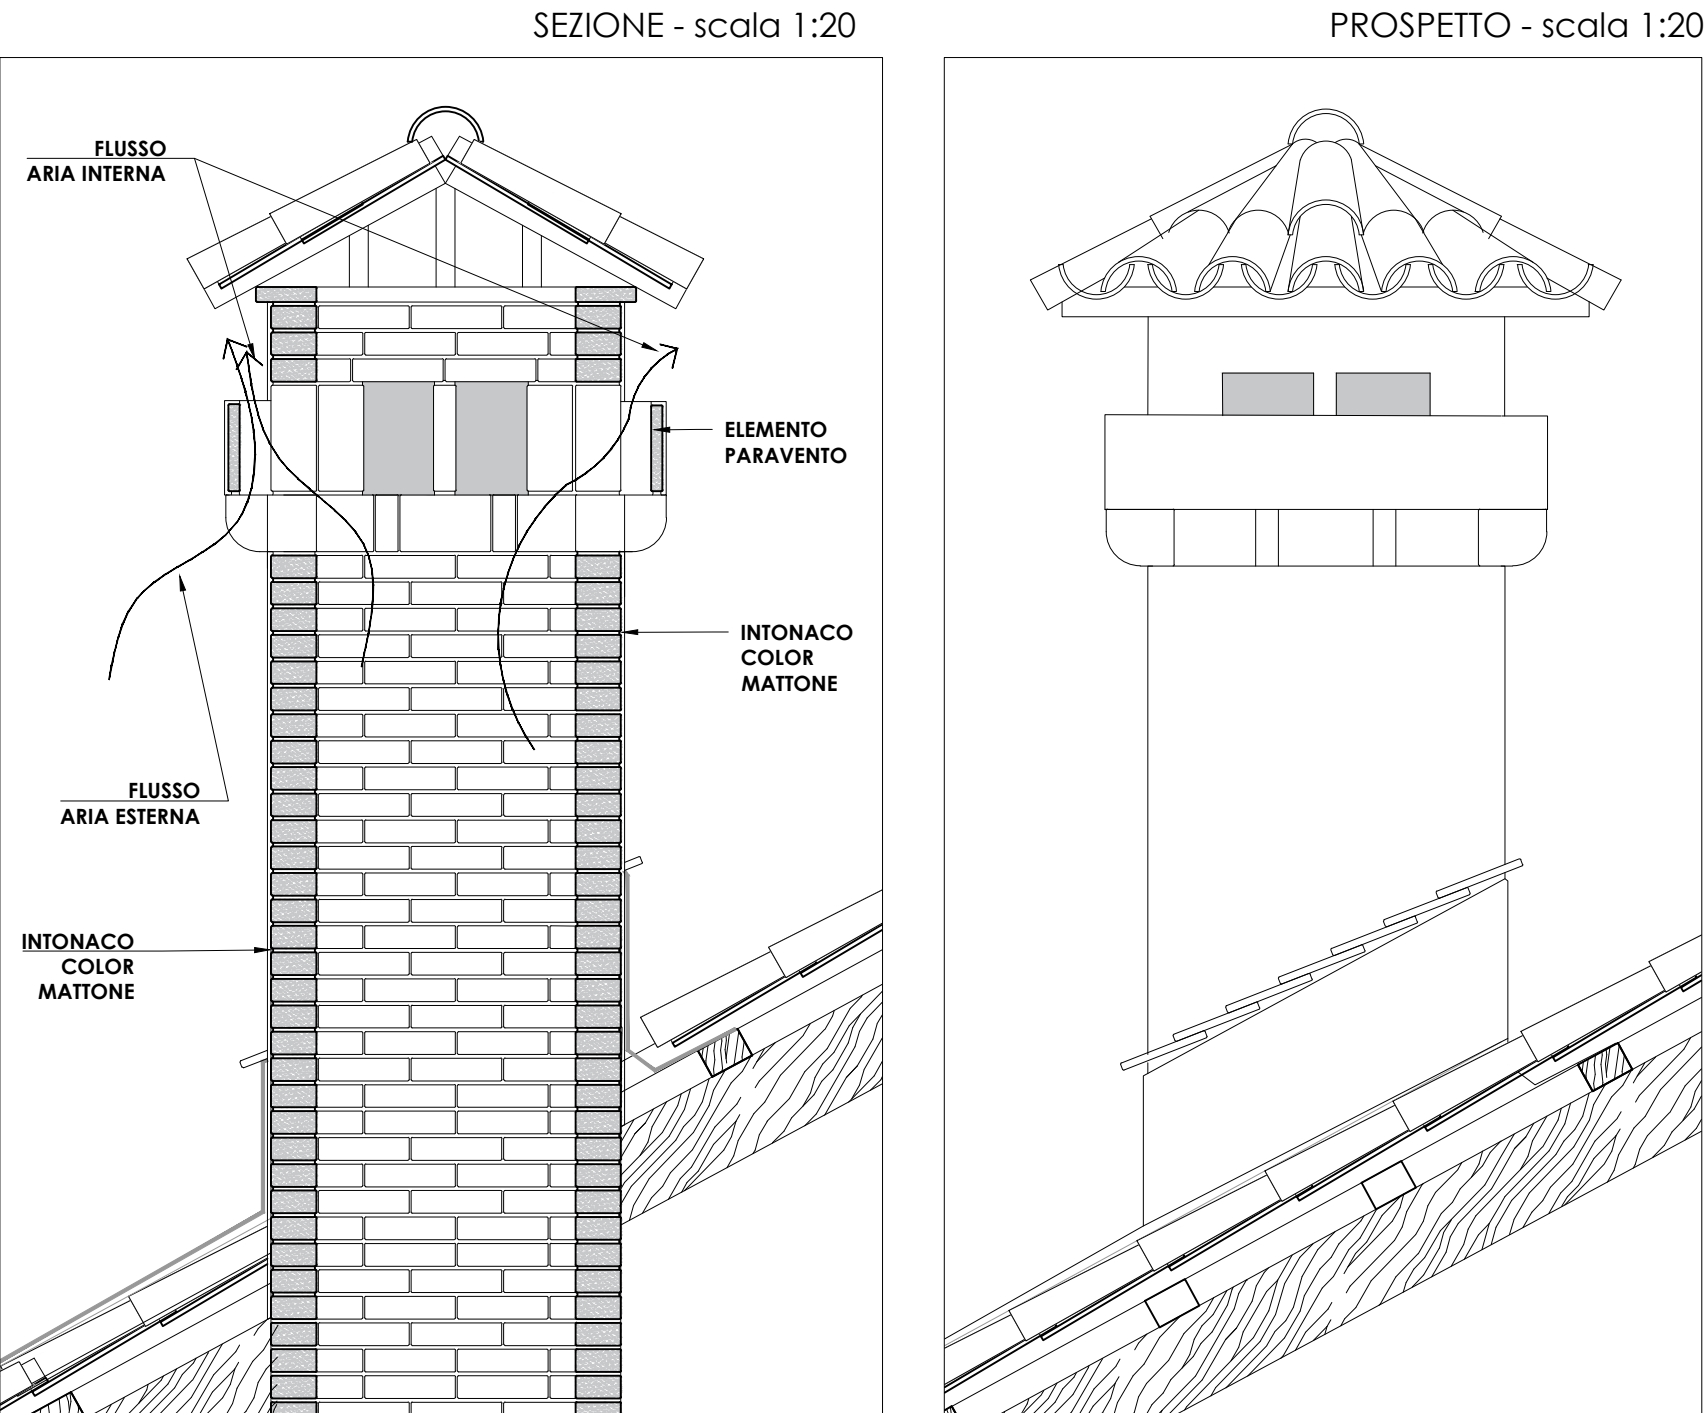
PARTICOLARE COSTRUTTIVO DELLE TESTE DI CAMINO

CAMINO TIPO **a**  
INTERVENTO DI RESTAURO

Le teste di camino di tipo "a", che sono un elemento dell'impianto scenografico dei prospetti, saranno restaurate o ricostruite.

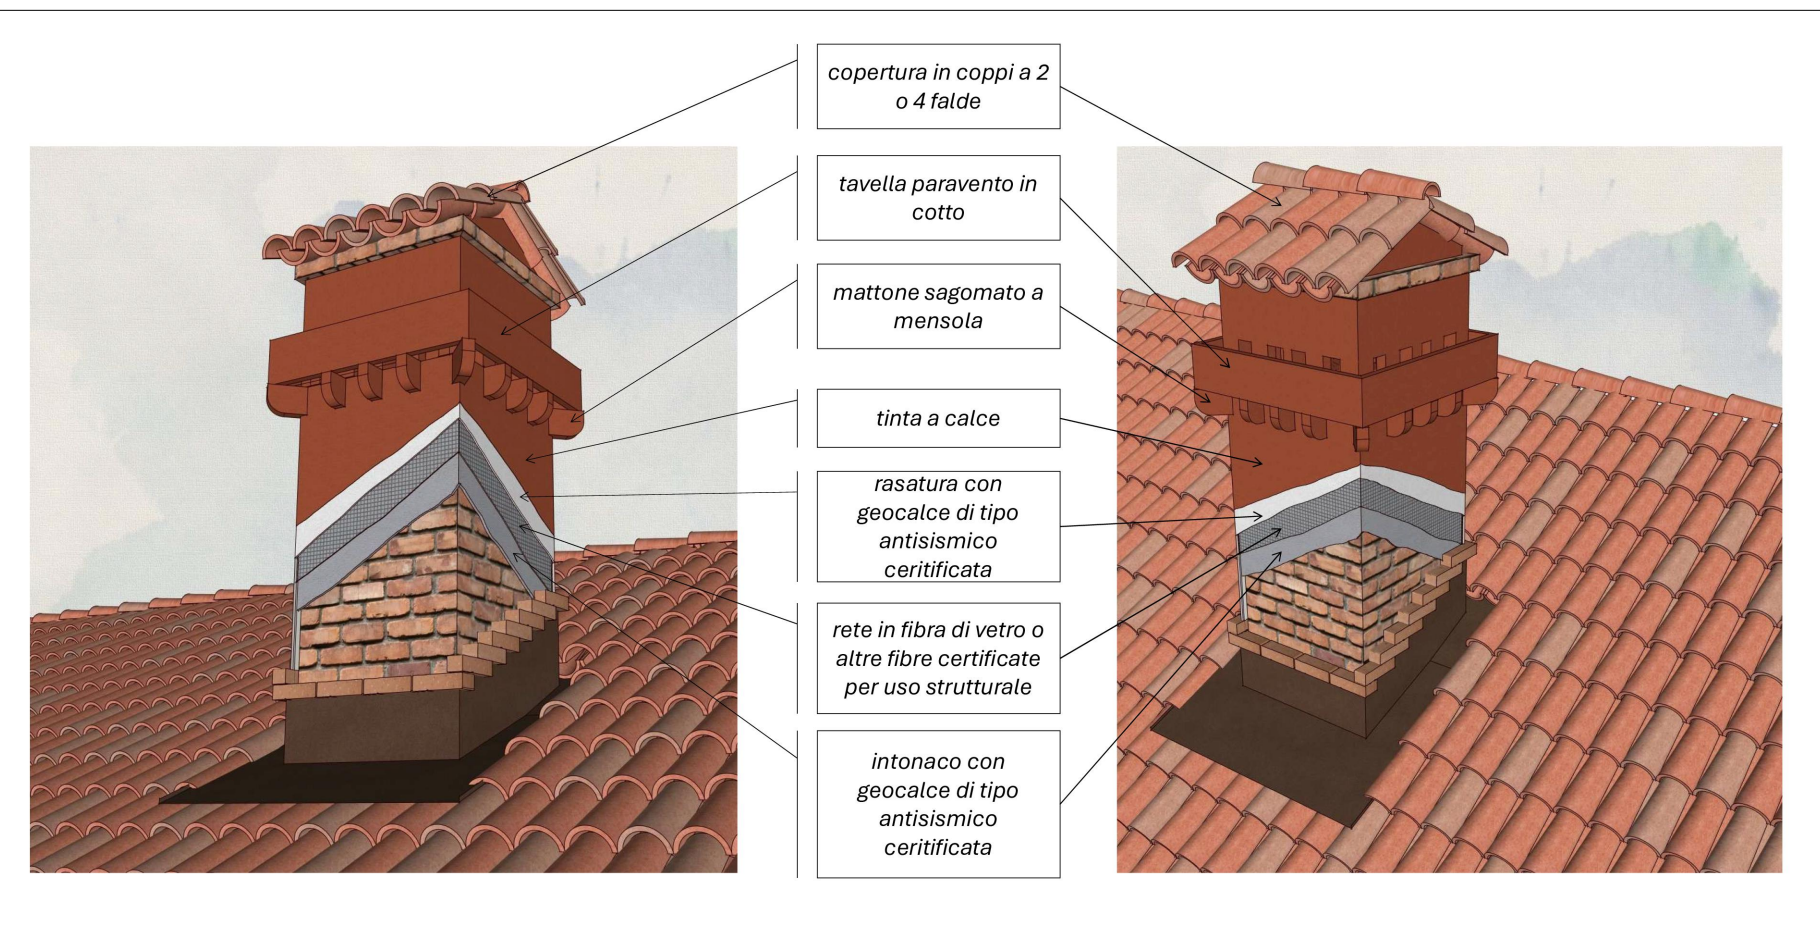
PARTICOLARE COSTRUTTIVO - STRATIGRAFIA

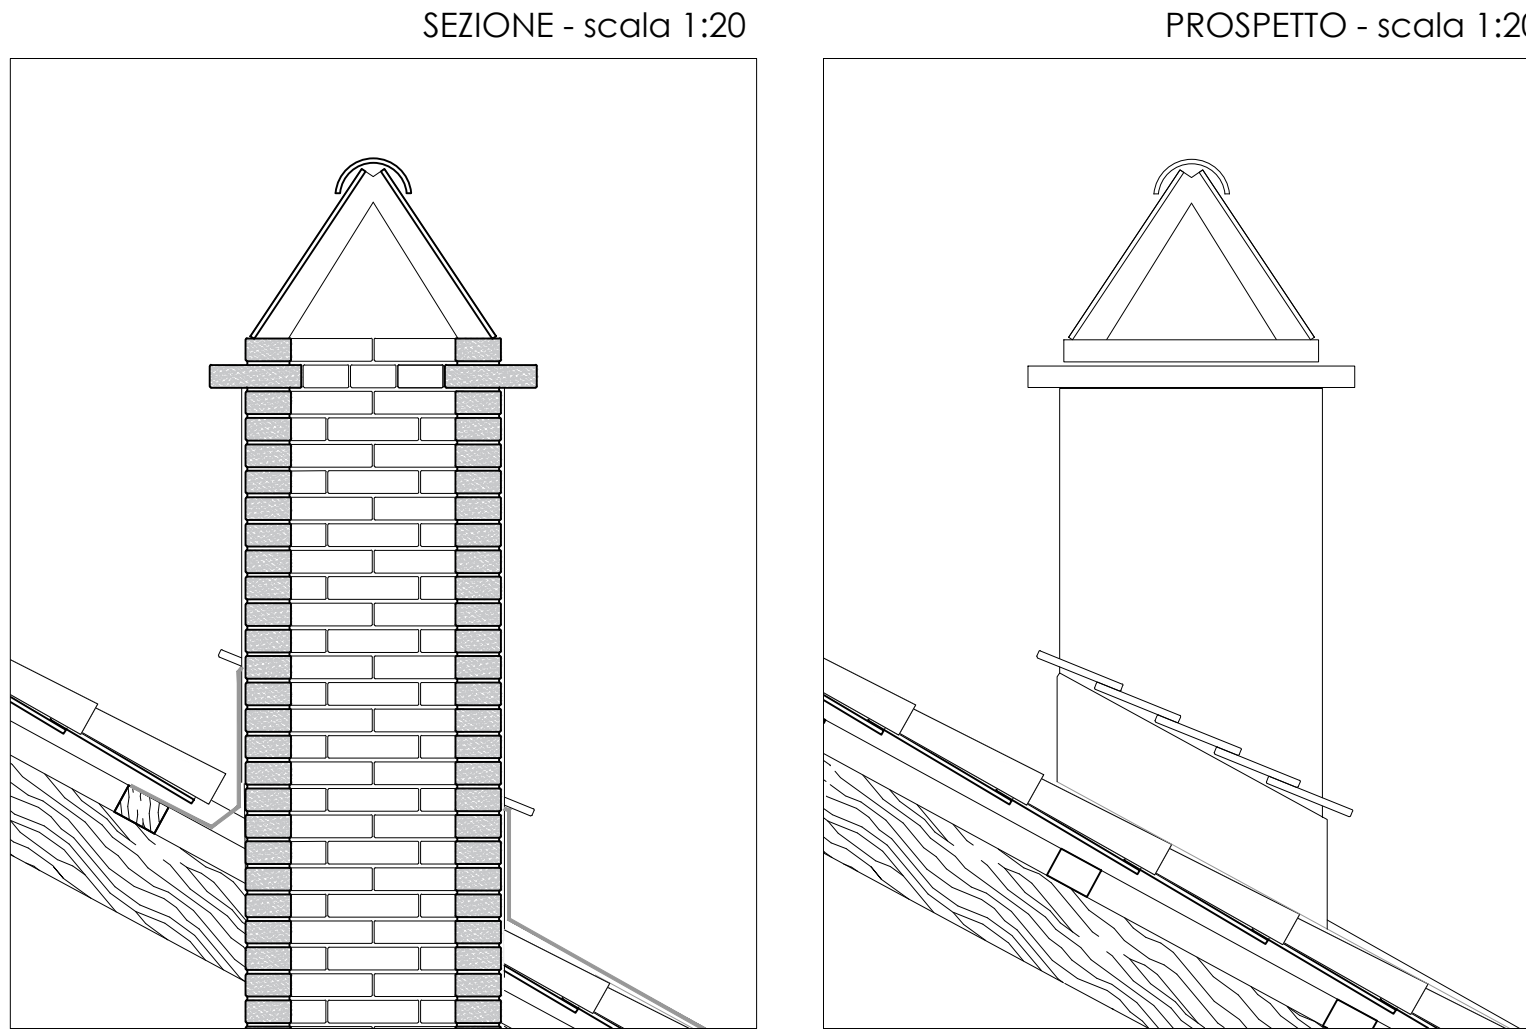
CAMINO TIPO **b**  
INTERVENTO DI RESTAURO

Per gli elementi di tipo "b", presenti soprattutto nella zona dei canili (lotto 1), si procederà al restauro o ricostruzione. Saranno invece eliminati quelli di epoca successiva, non congrui con i disegni storici (rif. disegni AST, Foglietti, 1864).

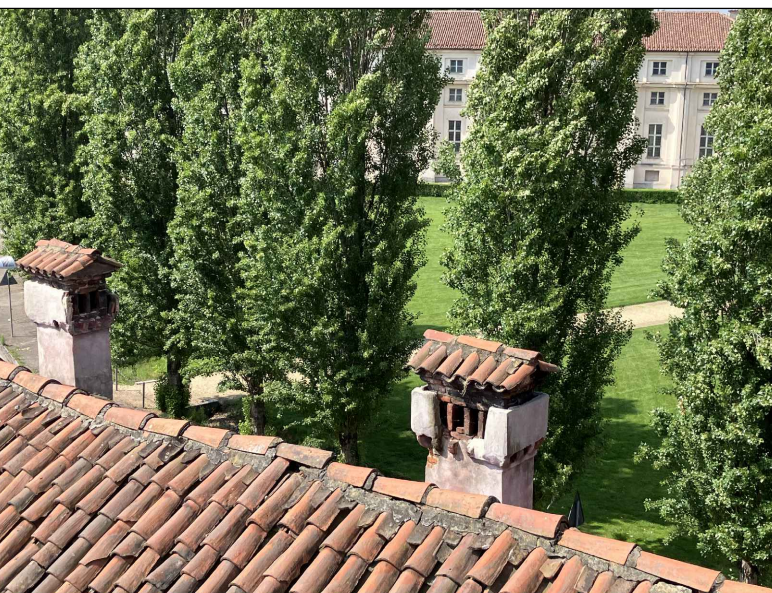
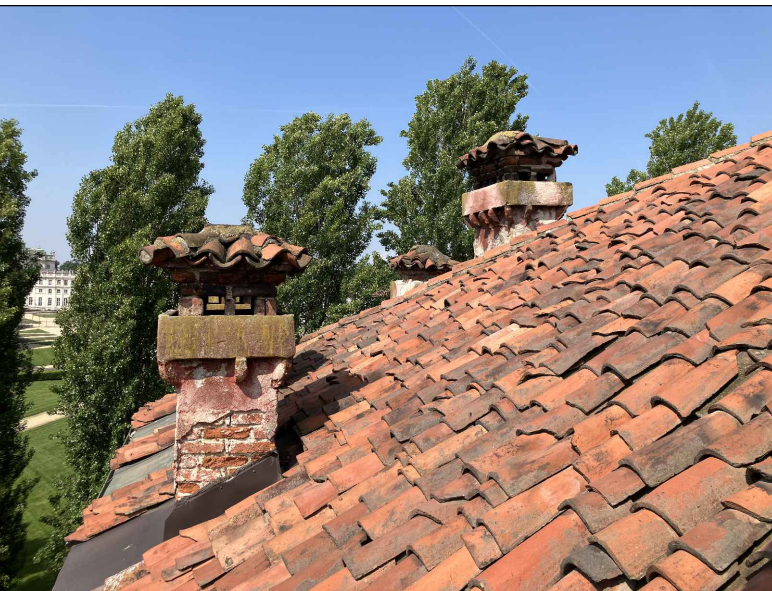
CAMINI TIPO **a**

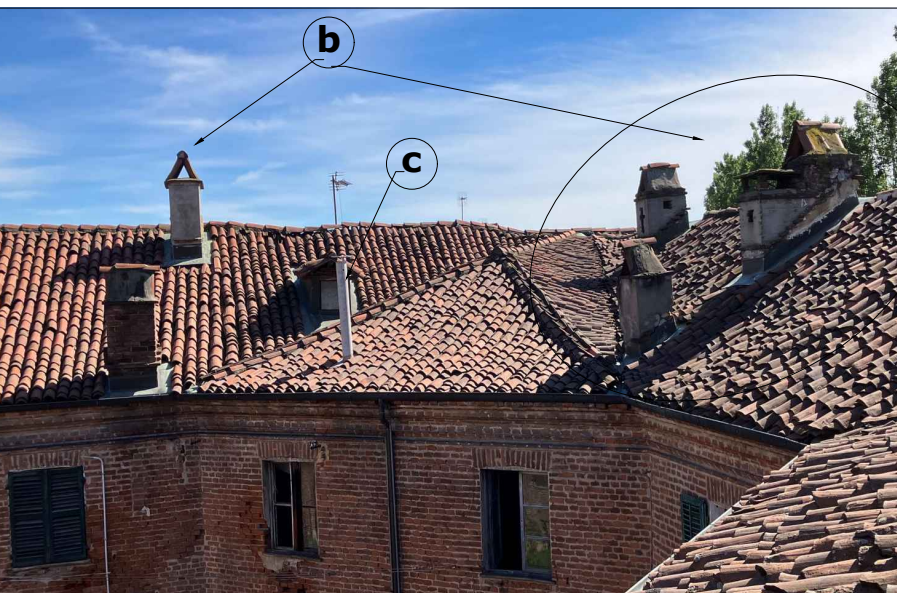
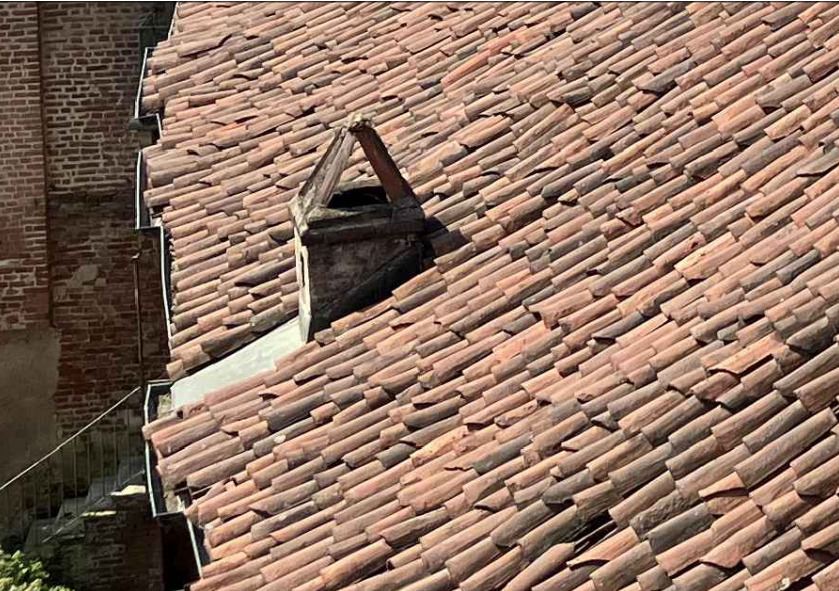
CAMINI TIPO **b**

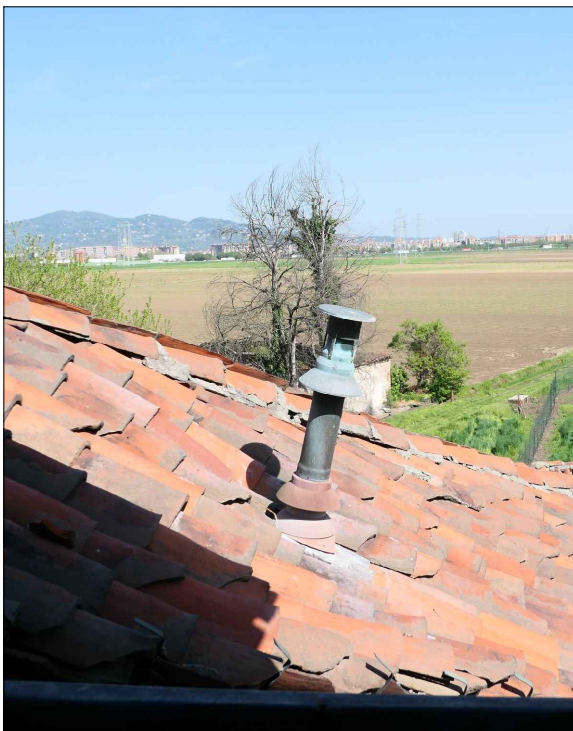
CAMINI TIPO **c**

La tipologia "c" sarà utilizzata esclusivamente per le canne fumarie e gli sfiati recenti non eliminabili in quanto in uso, e saranno collocati solo nelle falde verso cortile.

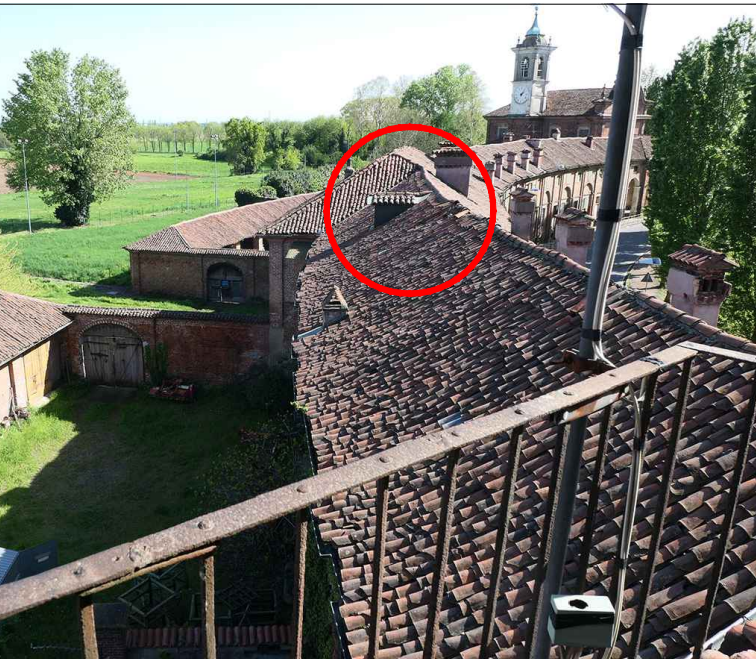
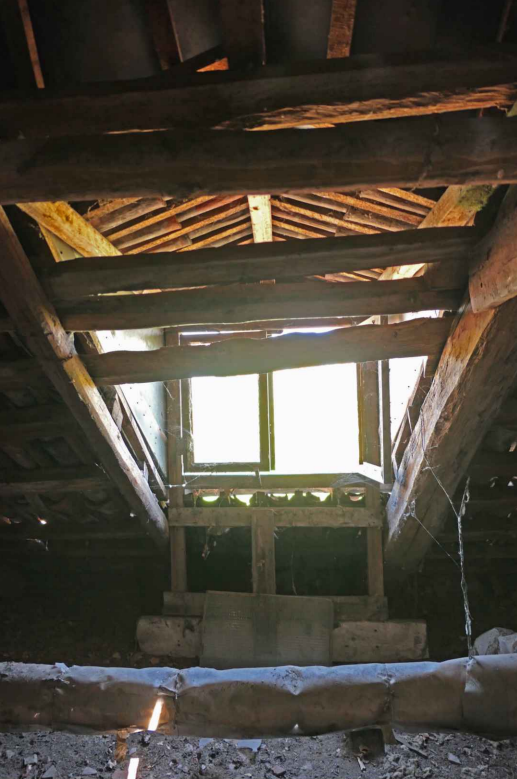
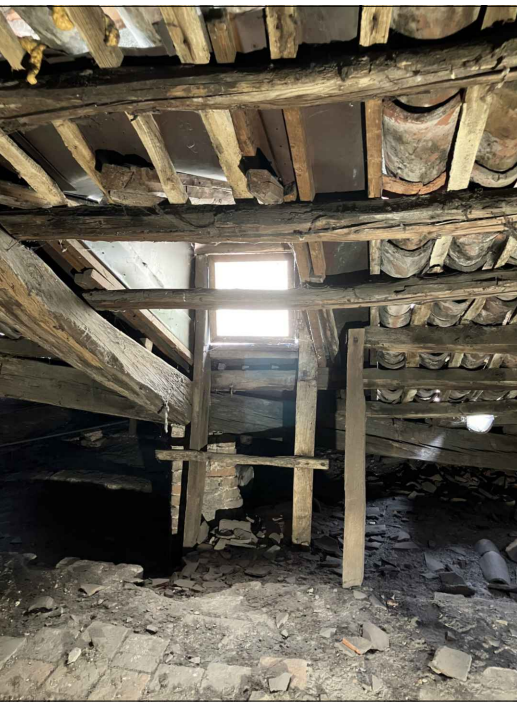
PASSI D'UOMO - ABBAINI

Nelle coperture delle esedre esistono complessivamente 7 abbaini, che erano e sono tutt'ora utilizzati come passaggio per la manutenzione delle coperture.

Data il contesto scenografico in cui le esedre sono inserite, detti passaggi sono tutti collocati sulla falda del lato cortili degli edifici, e quindi non visibili dalla Palazzina e dalla strada.

Considerato che l'intervento prevede il rifacimento delle coperture si dovranno ripristinare anche questi passaggi, mantenendone la funzionalità (saranno gli accessi alla linea vita).

Verranno quindi consolidati nell'ubicazione esistente, sostituendo gli elementi lignei ammalorati e la lattoneria. Non essendoci esigenze di isolamento termico i fianchi saranno chiusi con la sola lattoneria e la chiusura sarà realizzata con anta in legno e vetro semplice.
